KÖZLEKEDÉSBIZTONSÁGI  
SZERVEZET

# **ZÁRÓJELENTÉS**

**2014-1189-5  
VASÚTI BALESET**

**Bátaszék és Hidas-Bonyhád állomások között  
2014. november 11.**

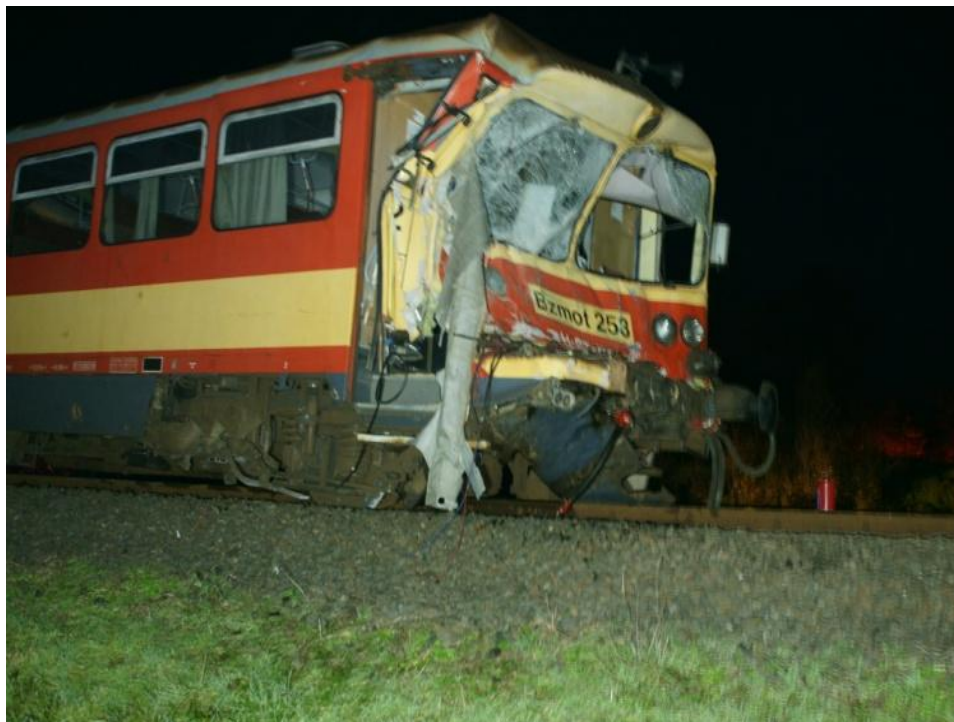
A vonat motorkocsija az ütközés következtében a menetirány szerinti első tengellyel kisiklott és súlyosan rongálódott.

**3. ábra: a roncsolódott motorkocsi**

A vonatot továbbító 90 55 54-29 253-2 psz. motorkocsi menetirány szerinti első tengellyel kisiklott, az „B” oldali vezetőállás és berendezései roncsolódtak, az alváz és járműszekrény, villamosvezetékek, kábelek súlyosan sérültek. A futómű, (kerékpár vezetőcsapok) javíthatatlanul sérültek. Az utastéri berendezések rongálódtak (ülések, csomagtartók, padozat). A jármű becsült helyreállítási költsége kb. 40 MFt.

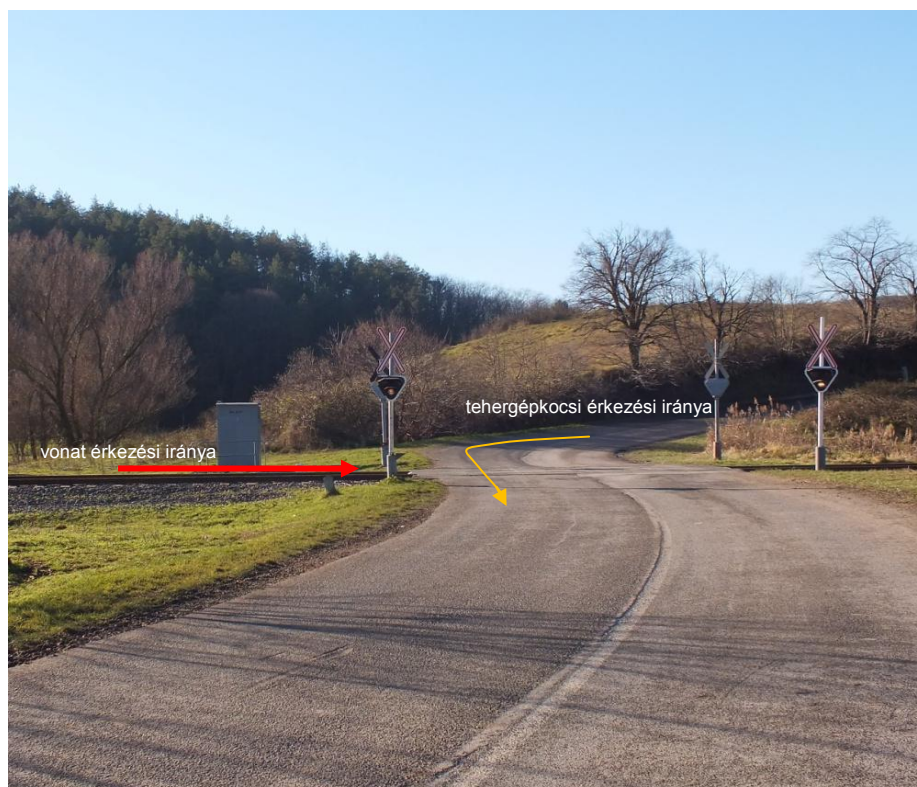
Az útátjáró Bátaszék és Hidas–Bonyhád állomások között található. Az útátjárón az 5603 számú közút vezet keresztül. Az átjáró burkolata STRAIL elemekből áll. A vasúti pálya vonalvezetése Bátaszék irányából íves, az átjáróban és azt követően Hidas-Bonyhád felé egyenes. A vasúti pálya az átjáróban a közúttal 90°-os szöget zár be. Az útátjárót fénysorompók fedezik, a fénysorompók a közúton mindkét irányból a menetirány szerinti baloldalon meg vannak ismételve. A vasúti átjárót előjelző táblák mindkét oldalon hiánytalanul megvannak. A csökkentett rálátási háromszög mindkét irány felől szabad.

4. ábra: az útátjáró kialakítása

A Vb az útátjáró kialakítását megfelelőnek ítélte, valamennyi irányból a csökkentett rálátási háromszögek szabadok voltak. A csökkentett rálátási háromszögeknek a fénysorompó üzemzavara esetén van jelentőségük, azonban a megfelelő állapotban tartott rálátási háromszög lehetővé teheti egy más okból kialakult veszélyhelyzet mihamarabbi észlelését és egy baleset esetleges elkerülését.

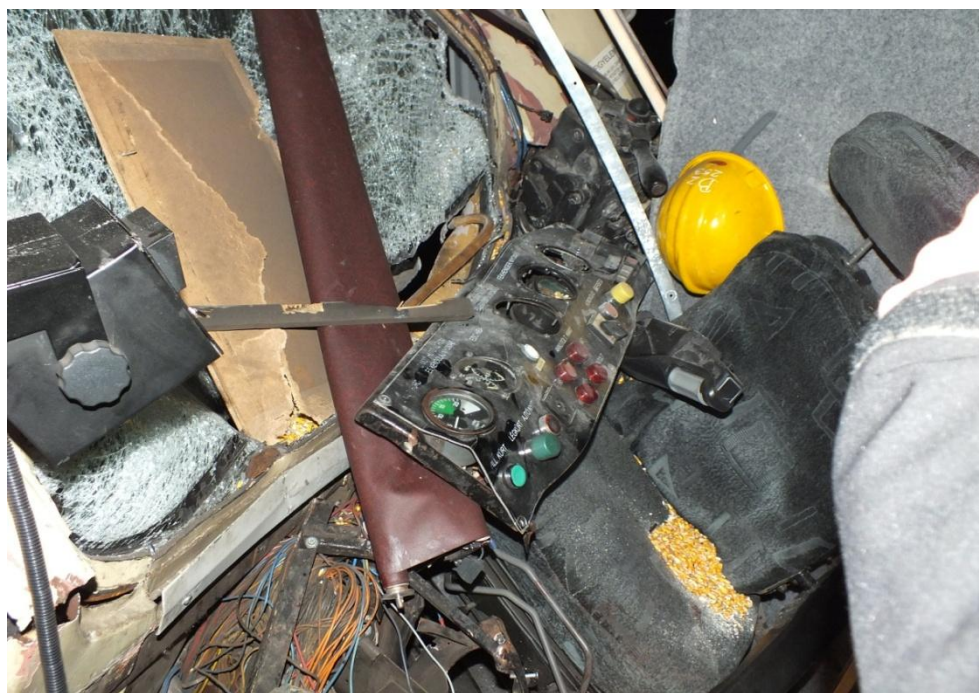
Az ütközés következtében a vezetőállás összenyomódott és a mozdonyvezető beszorult a vezetőtérbe, onnan kiszabadulni nem tudott. A kikerkező tűzoltó egység szabadította ki, majd a mentőszolgálat a szekszárdi kórházba szállította súlyos, életveszélyes állapotban, később a kórházban elhunyt.

A vasúti és közúti járművek tömege közel azonos volt, ezért a két jármű ütközése a vezetőálláson tartózkodók esetén alacsony túlélési esélyt jelent és közvetlen életveszéllyel járt.

5. ábra: az összenyomódott vezetőtér

A mozdonyvezető a vonatát a vezetőálláson ülő helyzetben vezette. A veszélyhelyzet észlelésekor haladéktalanul hangjelzést adott és gyorsfékeztetést alkalmazott. A vezetőállás kialakítása olyan, hogy az ülő mozdonyvezető lába előtt helyezkedik el a jármű homlokfala, valamint a háta mögött közvetlenül a vezetőállás hátfala. A jármű alvázánál magasabb járművel való ütközéskor – így jelen esetben is – a vezetőállás homlokfala jelentős mértékben benyomódik, a járművezetőt a vezetőasztal és a vezetőállás hátfala közé szorítva. Ebben a helyzetben a súlyos következmények csak a vezetőállás elhagyásával kerülhetők el, erre azonban jelen esetben nem maradt elegendő idő, az ütközés a járművezetőt ülő testhelyzetben érte, halálát okozó sérülései a vezetőállás összenyomódásával hozhatók okozati összefüggésbe.

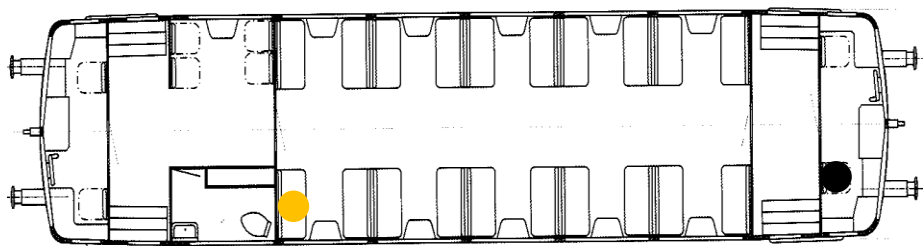
A vezető jegyvizsgáló az utastérben ült és a lassulás következtében a szemközti ülés alá esett és könnyű sérülést szenvedett.

**6.ábra: a sérültek elhelyezkedése az ütközéskor**

- vezető jegyvizsgáló
- mozdonyvezető

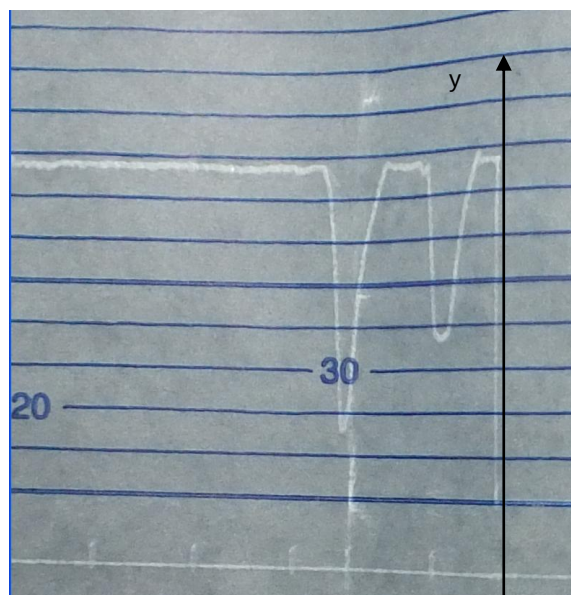
7. ábra: szalagos regisztrátum, részlet az ütközés előtt

A villamosvezetékek, a kábelek roncsolódása következtében, a menetirány szerinti hátsó „A” oldali kerékpár tengelyvégen lévő TELOC sebességmérő adó tápáramköre megszakadt, az RT 12 regisztráló órához jel nem érkezett, az íróú 0 km/h vonalhoz az ütközés bekövetkezésekor egy függőleges karcot rajzolt. A gyorsfékezéstől a jármű megállásáig megtett úthossz a felbontásból adódóan nem állapítható meg. Az ütközés bekövetkezésétől a szalagon nincs kiértékelhető sebesség regisztrátum.

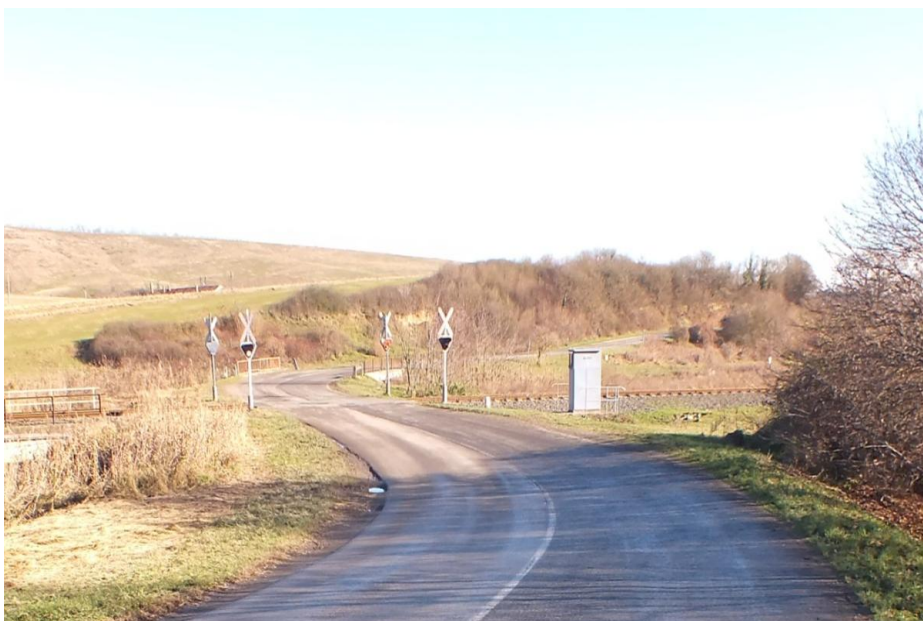
A tehergépkocsi járműszerelvény Möcsény település felől érkezett az útátjáróhoz. Az útátjáróhoz közeledve a gépjárművezető – elmondása szerint – a vasúti átjárót előjelző táblát és vasúti átjárót észlelte, kis dombról lefelé haladva menet közben körülnézett. Balra a vasúti pályára látott, majd jobbra tekintve az ott lévő bokroktól az átjárótól kb. 20 m-re a vonat irányába nem látott el.

8. ábra: útátjáró kialakítása a tehergépkocsi haladási irányja felől

Az útátjáró megjelölése a közúton mindkét irány felől megfelelő, a „Vasúti átjáró kezdete” táblák az egy, a kettő és háromsávos „Vasúti átjáróra figyelmeztető” táblák a veszélyt jelző „Sorompó nélküli vasúti átjáró”, táblák, a fénysorompóra figyelmeztető táblák megfelelő helyen és állapotban voltak. A vasúti fényjelzőkészülékek megfelelően működtek. A fényjelző készülékek megfigyelését növényzet vagy idegen tárgy nem akadályozta.

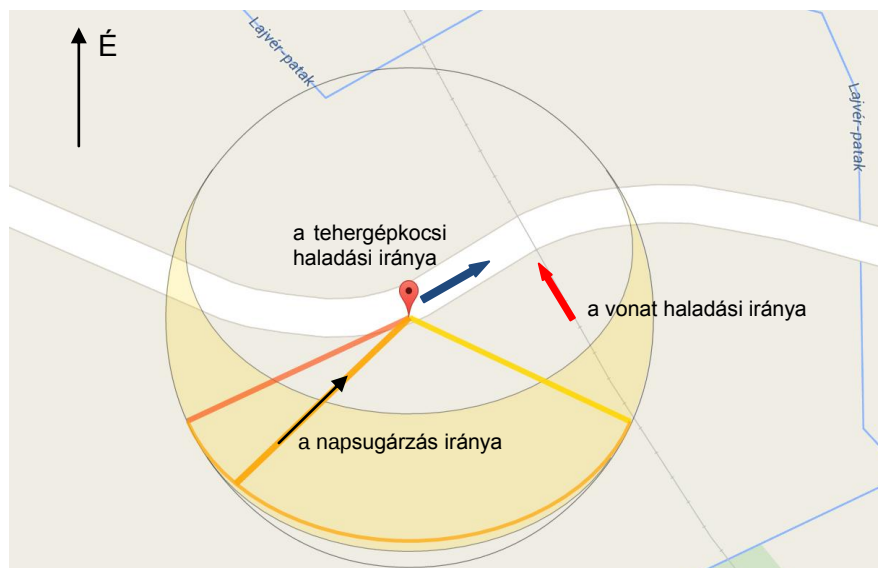
A lemenő nap – az elmondás szerint – rávilágított a fénysorompó jelzőkészülékére és emiatt nem látott jelzést a fényjelzőn sem fehéret sem pirosat, ennek ellenére a járműszerelvény az átjáró előtt nem állt meg. Az átjáróba történő behaladás előtt még egyszer balra és jobbra nézett a járművezető, de a kanyarodás miatt ekkor már mögüle, a visszapillantó tükörbe világító nap a látását elvakította, ezért az érkező vonatot és a fénysorompó jelzését sem látta időben. A napsugárzás iránya a baleset bekövetkezésekor (9. ábra) az út középvonalával kb.  $15^\circ$  szöget zárt be. A tehergépkocsi az útátjáró előtt a menetirányát tekintve a jobb oldalon lévő bokros részt elhagyva olyan helyzetbe került, hogy a napsugárzás a jobb oldali visszapillantó tükörébe világított.

**9.ábra: a Nap állása az ütközés előtt**  
(Kép forrása:suncalc.net)

A pillanatnyi fényviszonyok (napsütés) az egyébként megfelelően működő fényjelző készülékek megfigyelését nehezítették.
