**KÖZLEKEDÉSBIZTONSÁGI  
SZERVEZET**

# **ZÁRÓJELENTÉS**

## **2014-455-5**

# **VASÚTI BALESET**

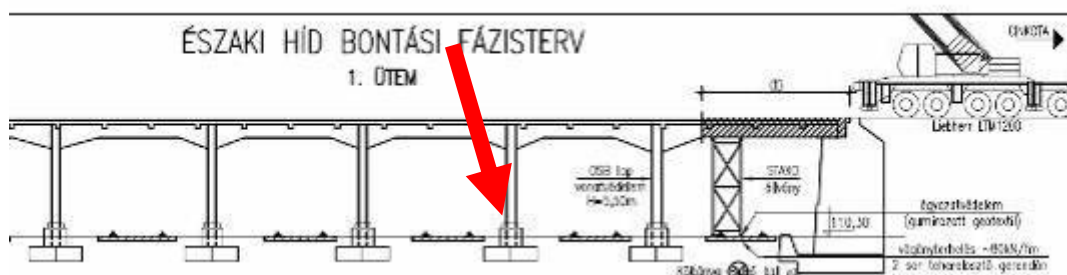
3. ábra: A bontási terv 1. üteme (Forrás: MÁV Zrt)

Az eset idején a Keleti pályaudvar területén az ún. „százlábú” híd felújítása történt, mely szerint a meglévő 50 m nyílású vasbeton szerkezetű híd egy 82,7 méter támaszközü acélszerkezetű, acélpályás, három főtartós ívhíddá épül át. Az új híd támaszai így a meglévő hídfő mögé kerülnek, a nyugati oldalon 20 m-re, a keleti hídfőnél 10 m-rel. A vasúti űrszelvény magassága a híd alatt a jelenlegi 5,12 m-ről 6,0 m-re bővül. (lásd 3. ábra)

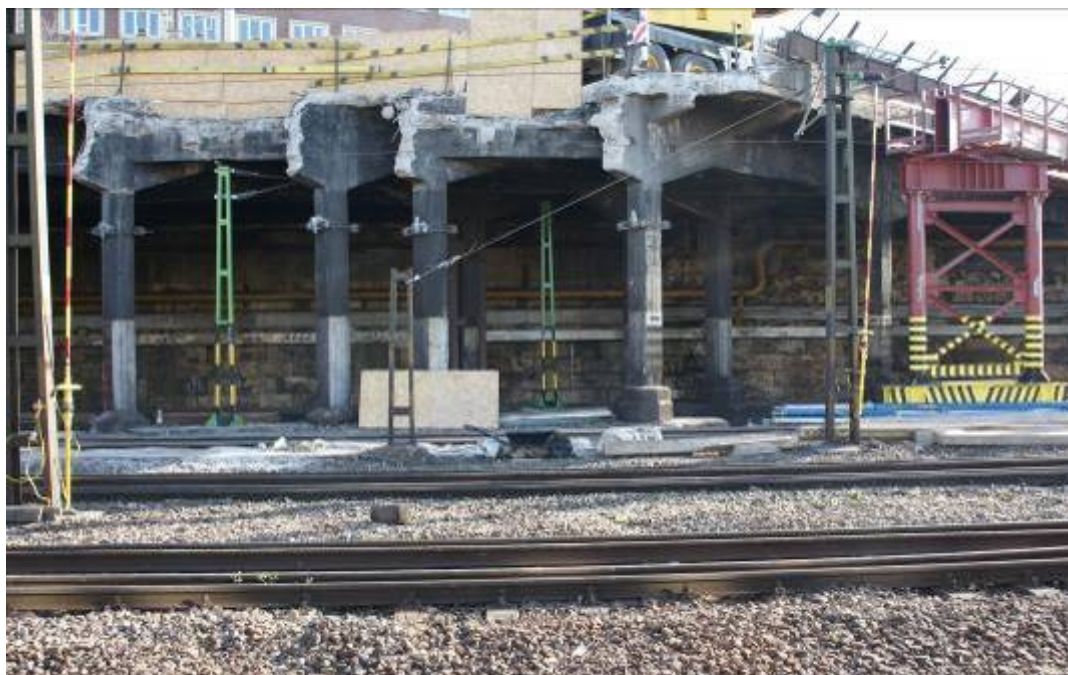
4. ábra: a baleset helyszíne

2014. május 12-én kb. 15 óra 00 perckor érkezett a Keleti pályaudvar VIII. sz. vágányára az 915 sz. vonat. A szerelvényt állomási tolatómozdonnyal tároló vágányra állították, majd a vonat mozdonya engedélyezett tolatási mozgásként a 80 sz. vágány 300 sz. váltón túli szakaszára közlekedett. Ennek során a 10+80 sz. szelvényben az űrszelvénybe beérő, daru által mozgatott betonelemnek ütközött, majd a 11+50 sz. szelvényben állt meg.

Az ütközés következtében a mozdony bal első feljáró lépcsője, illetve a pályakotrója kis mértékben megrongálódott.

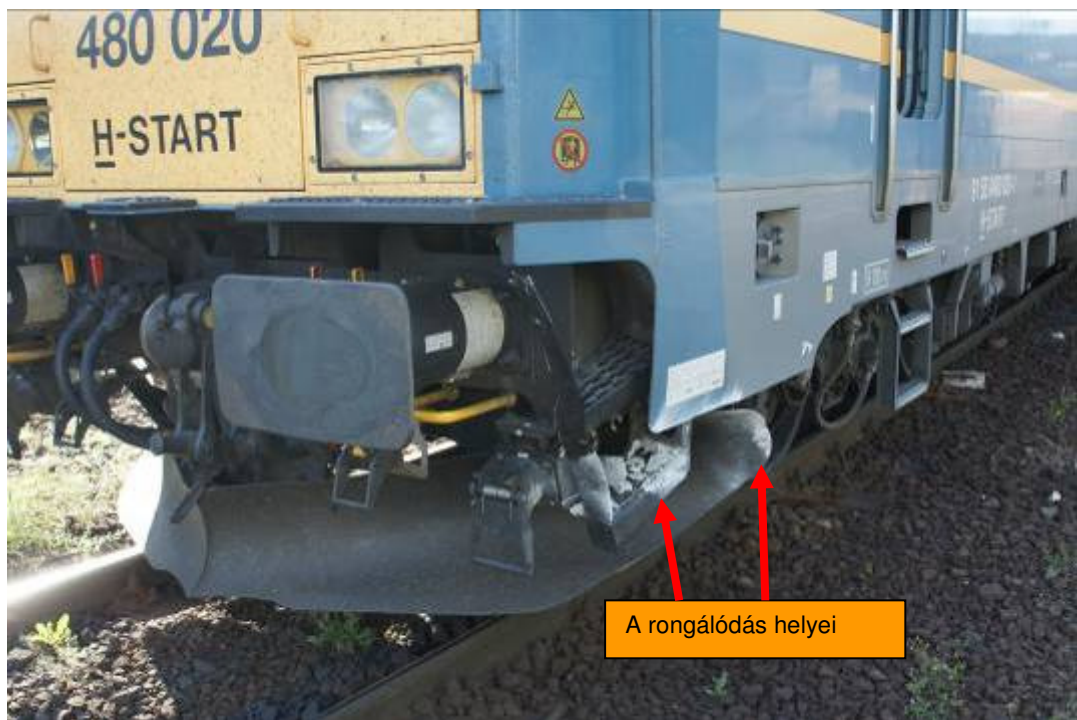
5. ábra: a rongálódott mozdony

Az esetben érintett vontatójármű bal első feljáró lépcsője, illetve a pályakotró sérült meg. (lásd 5. ábra)

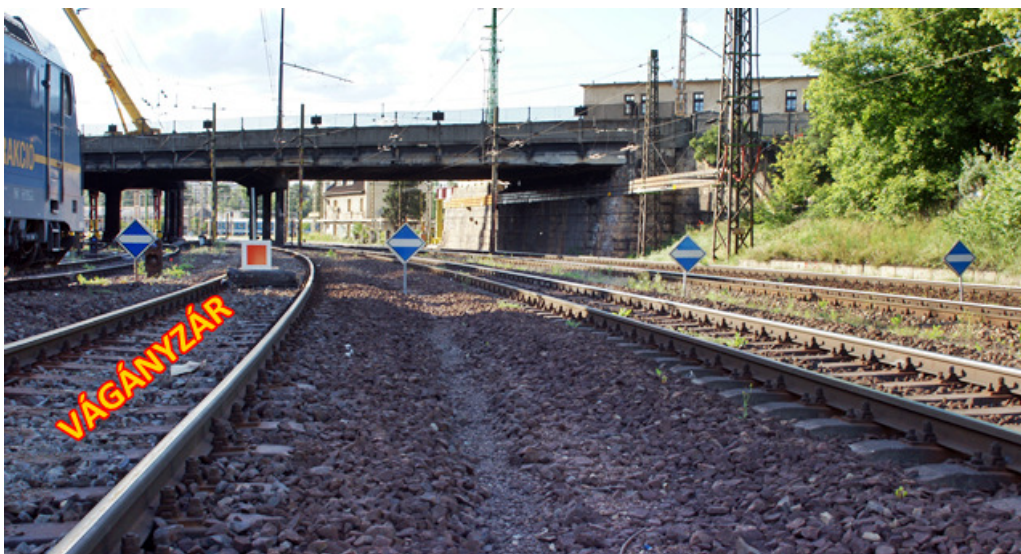
6. ábra: Vágányzárolt rész az eset helyszínén

A MÁV Zrt. Területi Igazgatóság Budapest Forgalmi Főosztálya által kiadott 1317-27/2014. számú Vágányzárási Utasítás értelmében Budapest Keleti pályaudvaron 2014. május 7-én 0 órától 2014. május 13-án 24 óráig folyamatosan, éjjel és nappal a 9-14 sz. kitérők között a „Kőbánya” érkező vágányon vágányzárát tartották.

A vágányzár ideje alatt a híd alatt mind a hat vágány feszültségmentes volt.

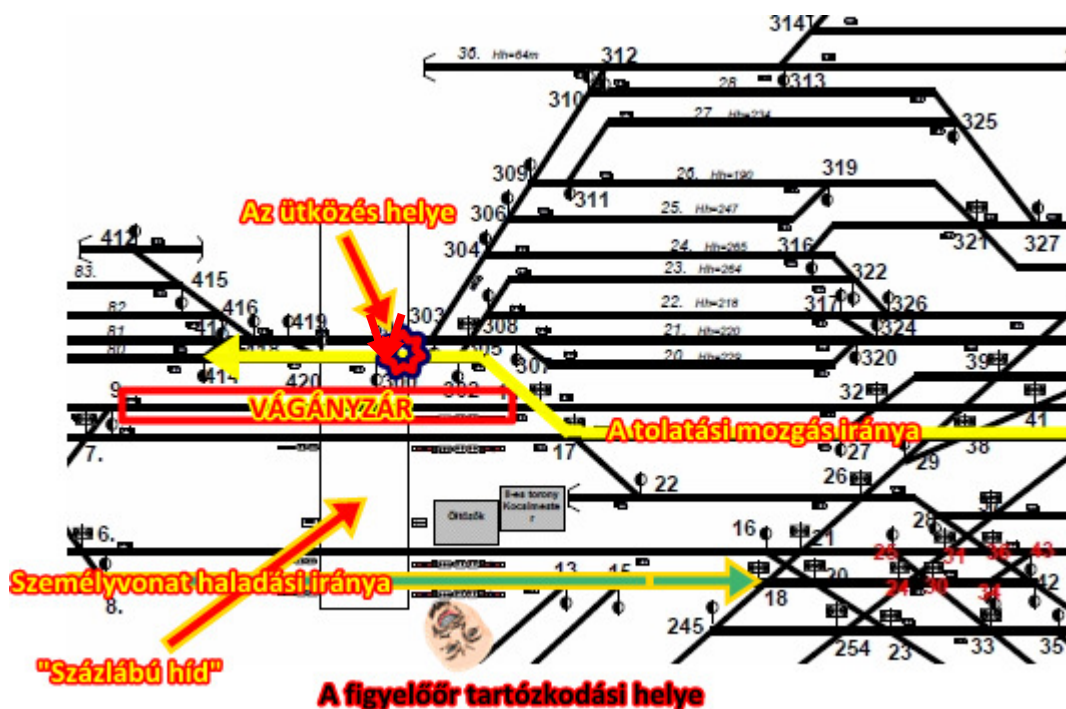
7. ábra: A baleset helyszíne

2014. május 12-én kb. 15 óra 00 perckor Keleti pályaudvar VIII. sz. vágányára érkezett az 915 sz. vonat. A szerelvényt állomási tolatómozdonyral tároló vágányra állították, majd a vonat mozdonya engedélyezett tolatási mozgásként a 80 sz. vágány 300 sz. váltón túli szakaszára közlekedett. Ennek során a 10+80 sz. szelvényben az úrszelvénybe beérő, daru által mozgatott betonelemnek ütközött, majd a 11+50 sz. szelvényben állt meg. A mozdonyvezető az ütközést észlelte, de nem állt meg, egyrészt a jelentéktelen horzsolódás miatt (így ítélte meg a mozdonyvezető), másrészt – mivel villamos mozdonyról van szó - a feszültségmentes szakaszon mindenképpen át akart haladni, nem akart megállni az alatt.

Az ütközés következtében a mozdony bal első feljáró lépcsője, illetve a pályakotró kis mértékben megrongálódott.

Jelen esetben figyelőőrt alkalmaztak, akinek a felállítási helye a 7. sz. ábrán van feltüntetve.

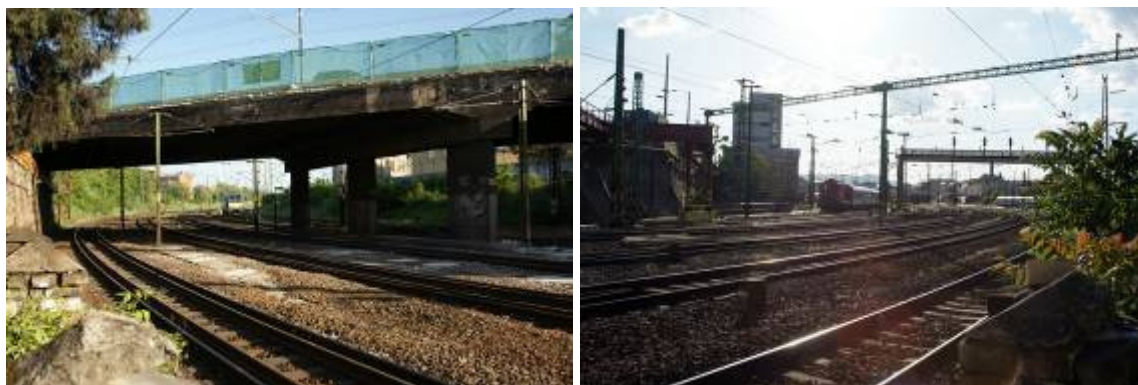
8. ábra: A terület beláthatósága a figyelőőr felállítási helyéről

A Vb a helyszíni szemléje során azt tapasztalta, hogy a terület a felállítási helyről áttekinthető, de abban az esetben, ha a figyelőörhöz közelebb eső, vonatforgalom lebonyolítására szolgáló vágányon vonat halad, akkor az elhaladás ideje alatt a megfigyelendő terület takarásba kerül. A munkát végzők figyelmeztetése a vasúti mozgásról a figyelőőr helyéről a zajos munkakörnyezet miatt további nehézséget okozott, hiszen a felállítási hely és a munkavégzés helye közötti mintegy 15-20 méter távolság miatt a figyelmeztetés a zaj zavaró hatása miatt elégtelenné válhat. Abban az esetben pedig, ha a közvetlenül előtte lévő vágányokon vonatmozgás van, a takarás miatt a figyelőőrnek nincs lehetősége beavatkozásra.

A figyelőőr a balesetet közvetlenül megelőzően látta a Keleti pályaudvar felől közelítő mozdonyt, azonban arról, hogy az mely vágányra, meddig szándékozik közlekedni nem volt információja. Eközben, közvetlenül az előtte levő vágányon egy személyvonat haladt, amely megakadályozta a figyelőőrt abban, hogy végig tudja követni a tolatást végző mozdony útját, illetve figyelmeztetni tudja a munkát végzőket a veszélyre, szükség szerint intézkedjék a tevékenység abbahagyására.

- A figyelőőr olyan helyen tartózkodott, ahonnan az előtte elhaladó szerelvény miatt nem tudta feladatát ellátni, és a munkában résztvevőket nem tudta a közeledő mozgásról értesíteni, ill. a keletkezett veszélyhelyzetben a közeledő mozdony megállítására nem tudott intézkedni.
