KÖZLEKEDÉSBIZTONSÁGI  
SZERVEZET

## **ZÁRÓJELENTÉS**

**2015-0459-5**  
**vasúti baleset, vonat kisiklása**

**Jánoshegy állomás**  
**2015. május 12.**

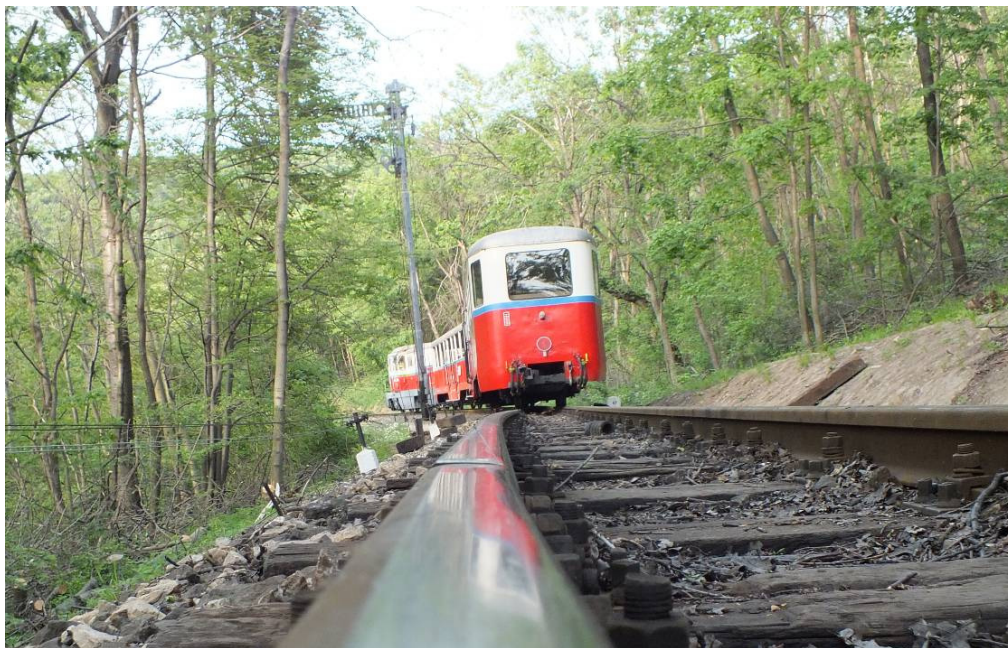
2015. május 12-én a Széchenyihegyről Hűvösvölgybe tartó 30118 sz. személyszállító vonatba másodikként besorozott 5055 2501 490-6 psz. kocsi Jánoshegy állomás után, a 46-47 szelvények között az első fogóvázával kisiklott (1-8 és 2-7 csapszámú tengelyek). A kisiklás után kb. 30 métert a vonat továbbhaladt a megállásig (3. ábra).

3. ábra: a kisiklás kezdete a bal illesztés előtt és a vonat

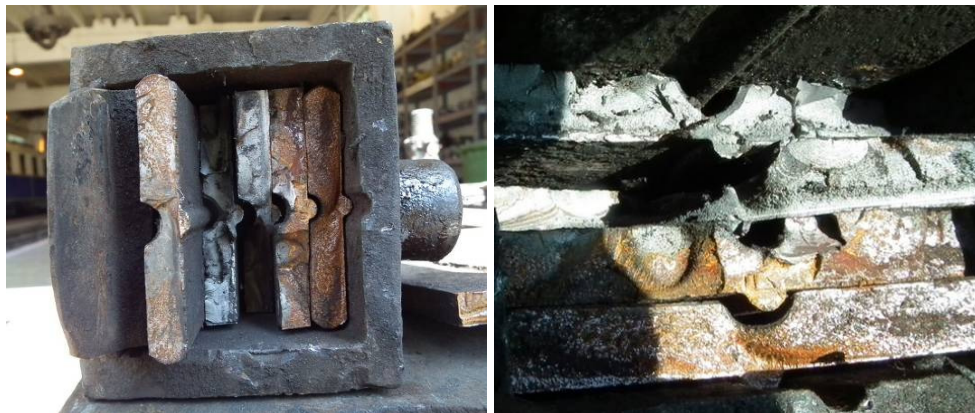
Az 1-8 tengelycsapokhoz tartozó rugókat és függesztőket a Vb eltörve találta. Az 1. tengelycsapnál az eredetileg 5 lapos laprugó minden lapja eltört (4. ábra), a főlap és a felső mellékletlap a forgóvázkeretben maradt, a második mellékletlap a baleset helyszínén megtalálható volt, további két mellékletlapot nem sikerült fellelni.

4. ábra: az eltört laprugó és törési felületei

A személykocsí 1. tengelycsapjához tartozó laprugó két alsó melléklapja a kocsí üzeme során – pontosan meg nem határozható időben, de mindenképpen a balesetet megelőzően több nappal – anyagfáradás következtében eltört, és ismeretlen helyen kiesett.

Mivel a törési felület e két lap esetében számottevően rozsdás, ellentétben a három felső lap felületével, töréseik nem keletkeztek egy időben, vagy néhány percen belül; ezért következtet a Vb a kisiklás előtt hosszabb idővel bekövetkezett törésre. A törési felületek képei anyagfáradásra utalnak.

A kocsí kisiklását az 1. tengelycsap laprugójának törése okozta. A törés azonban nem pillanatszerű volt, a rugólapok eltérő időben törtek, a törések közt eltelt idő olyan hosszú volt, hogy azon idő alatt a kocsí mindenképpen át kellett essen kocsvizsgálaton (lásd még 2.2.1.2).

A rugó fáradásos törési felületei azt jelzik, hogy a kapott terhelés nagysága és/vagy időtartama nagyobb volt, mint amit elviselhet. A javítási adatokból következtethető, hogy a rugó legalább 13 és fél éve volt a kocsí alatt megbontás nélkül.

A kocsik megvizsgálásához szükséges feltételek, időkeret biztosítása azonban elengedhetetlen.

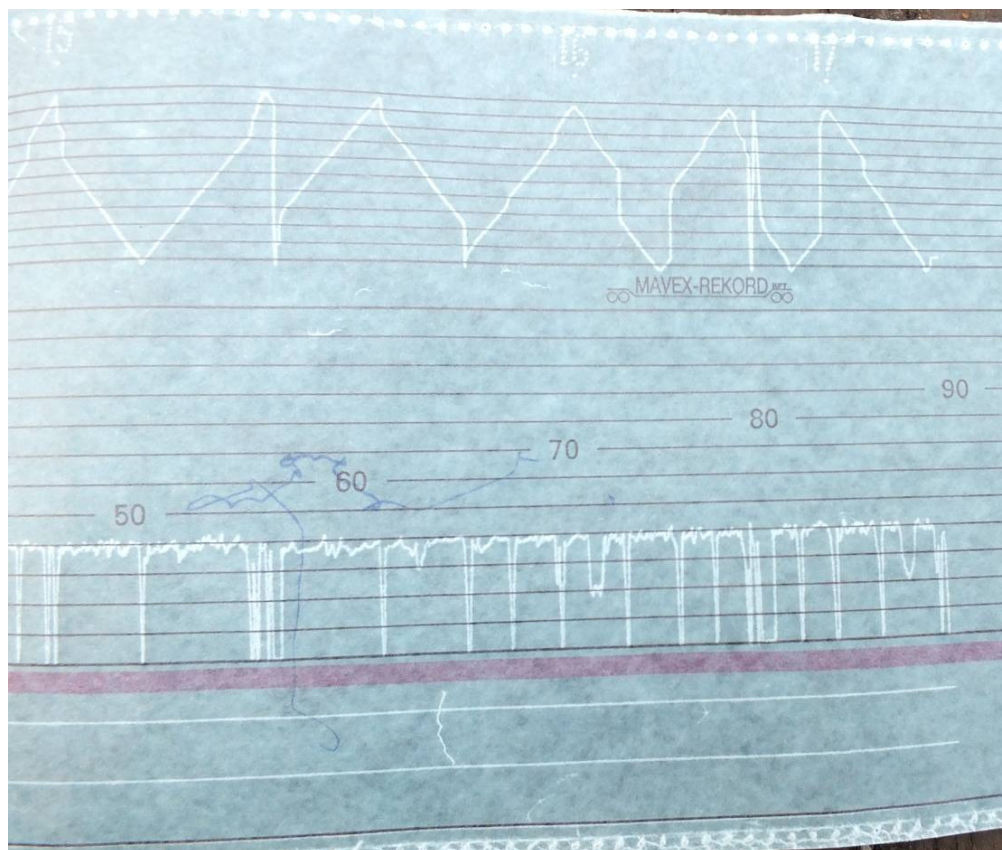
A mozdonyon Teloc RT 12 típusú, 60 km/h méréshatárú adatrögzítő működött. A benne volt szalag – melynek méréshatára 120 km/h volt – képét a 5. ábra mutatja:

5. ábra: a mozdony adatrögzítő-szalagja

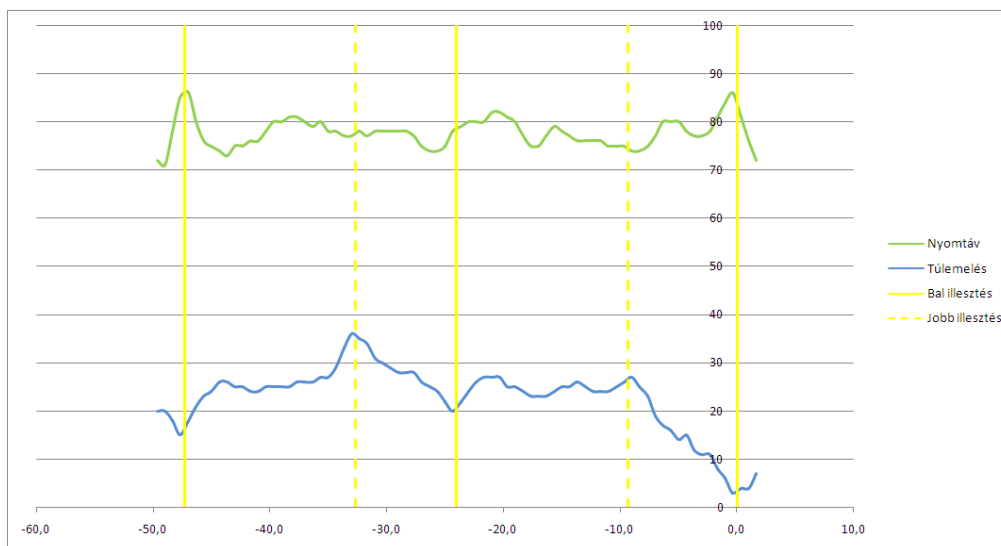
6. ábra: a vasúti pálya mért adatai

Érzelhető az ábrákon, hogy az illesztések elverődése síktorzulásokat okoz, ami önmagában nem kritikus, továbbá ilyen ingadozások az illesztésektől függetlenül is vannak a pályában.

Ezek alapján a kocsi első forgóváza  $5 \text{ mm} / 1500 \text{ mm}$ , azaz  $3 \text{ mm/m}$  (1:333) síktorzulásban volt. Ez az érték megfelel a megengedett 1:300 határértéknek. A két forgóváz között ugyanez  $15 \text{ mm} / 10\,900 \text{ mm}$ , azaz  $<1,5 \text{ mm/m}$  (1:726).

A nyomtáv mértéke a megengedett tartomány (nyombővítés és túrés) felső határán mozog, az illesztésben van csak kiugró értéke. Mivel a kisiklás felkapás nyomán történt, a nyomtáv gyors szűkülése ahhoz hozzájárulhatna, azonban a felkapás kezdetén a kerék még a bővülő szakaszban járt. (Azt követően jelentős, kb.  $8 \text{ mm/m}$  a szűkülés).

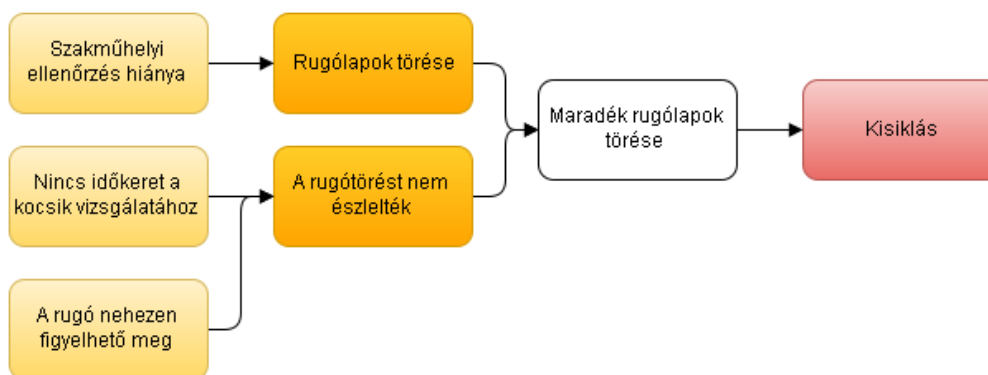
A kisiklott kerék laprugójának két melléklapja a balesetet megelőzően hosszabb idővel eltört, azt nem észlelték. A többlet-terhelést felvevő maradék rugólapok törése után rövid idővel a kocsi kisiklott (2.2.1).

A kocsi forgóváza nem kapta meg az indokolt szakmühelyi ellenőrzést, javítást (2.2.1.1).

A vasútüzem technológiai előírásaiban a mozdonyvezetők feladata a kocsi megvizsgálása, azonban ehhez időkeret nincs biztosítva (2.2.1.2).

A kocsi fogóváz-szerkezete olyan, hogy a rugó állapota csak nagyon célirányos kereséssel figyelhető meg (2.2.1.2).

7. ábra: a megállapítások összefüggései
