KÖZLEKEDÉSBIZTONSÁGI  
SZERVEZET

## **ZÁRÓJELENTÉS**

### **2013-367-5**

## **VASÚTI BALESET**

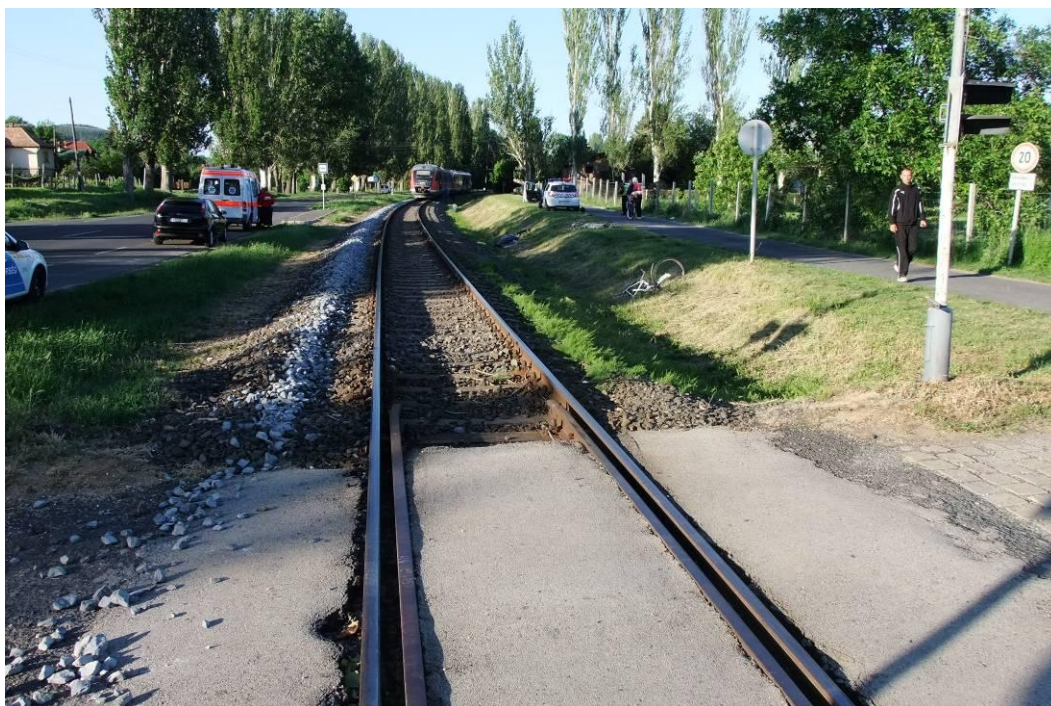
3. ábra: a baleset közelebbi helyszíne (Forrás:Tapolca Rk.)

A Vb véleménye szerint a közút-vasút keretezésben hagyott zúzottkő maradvány (lásd 3.ábra) biztonsági kockázatot jelentett a kerékpáros számára, mely abban valósult meg, hogy részben elvonta a figyelmét, hogy az átjáróban hagyott kisebb-nagyobb köveket hogyan fogja tudni kikerülni, így nem maradt kellő figyelme a fénySOROMPÓ ebből az irányból önmagában is nehezen látható jelzésének megfigyelésre.

Az eseményt megelőzően 2013. május 6-án 5 óra 50 perctől 2013. május 13-án 15 óra 00 perctől Zánka-Köveskál-Révfülöp-Badacsonytomaj állomások között, több helyszínen folyamatos vágányzár keretében pályafelújítást végzett a MÁV FKG Kft. A munkálatok végeztével szükség szerinti zúzottkő pótlást végeztek. A pótlás május 13-án kb. 13 óra körül történt egy UDJ és két Fad (karos üritőszabályozós) kocsival, kettő fő személyzettel. Ennél a kocsitípusnál az ürités egy kar meghúzásával történik. Elzáráskor a terelőlap nem mindig tud záró helyzetbe kerülni, mivel gyakran kő szorul a nyílásba, ezt azonban a kezelő személyzet nem mindig láthatja az elfoglalt pozíció és a kocsi kialakítása miatt. Így fordulhat elő, hogy zúzottkő kerül olyan helyre is, pl. az útátjáró felületére, ahol már nem tervezték.(lásd. 3.ábra)

A zúzottkő kiszórása után, a vágányzár lemondása előtt tehervágánygépkocsival szándékozták a vasúti pályát bejárni (ellenőrzést tartani), amely azonban az idő rövidsége miatt csak Zánka-Köveskál-Révfülöp állomások között történt meg, Révfülöp és Badacsonytomaj állomások között ez elmaradt. Így nem került megállapításra, hogy az útátjáróba követ szórtak, illetve annak eltakarítására sem került sor.

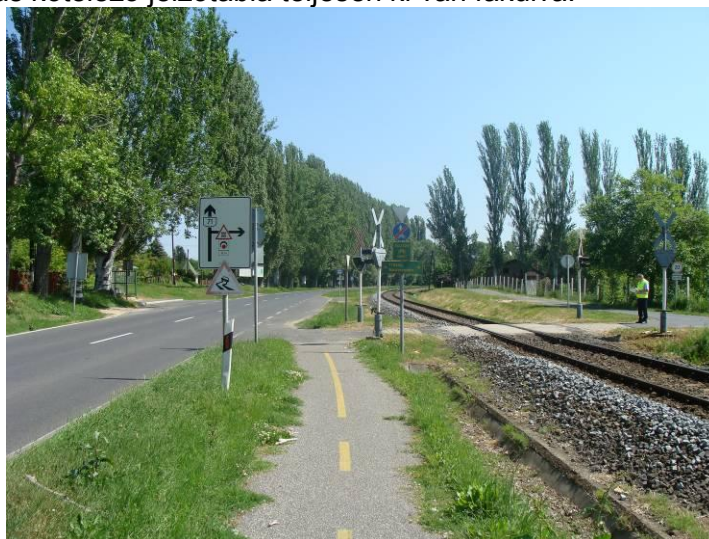
A balesetben részes kerékpáros a kerékpárúton közlekedve, a vasúti átjáróra vezető útra fordulva hajtott a keresztezésbe. A kerékpárúton érkezők számára az útátjáró „c” jelű fénysorompó-árbócának észlelése nehézkes, a fehér fényt és az egyik piros fényt az optika árnyékolója takarja. A kerékpárút végén levő elsőbbségadás kötelező jelzőtábla teljesen ki van fakulva.

4. ábra: a kerékpárútról a vasúti átjáró megközelítése

További kockázatot jelentett, hogy a kerékpárút végén levő elsőbbségadás kötelező jelzőtábla teljesen ki van fakulva.

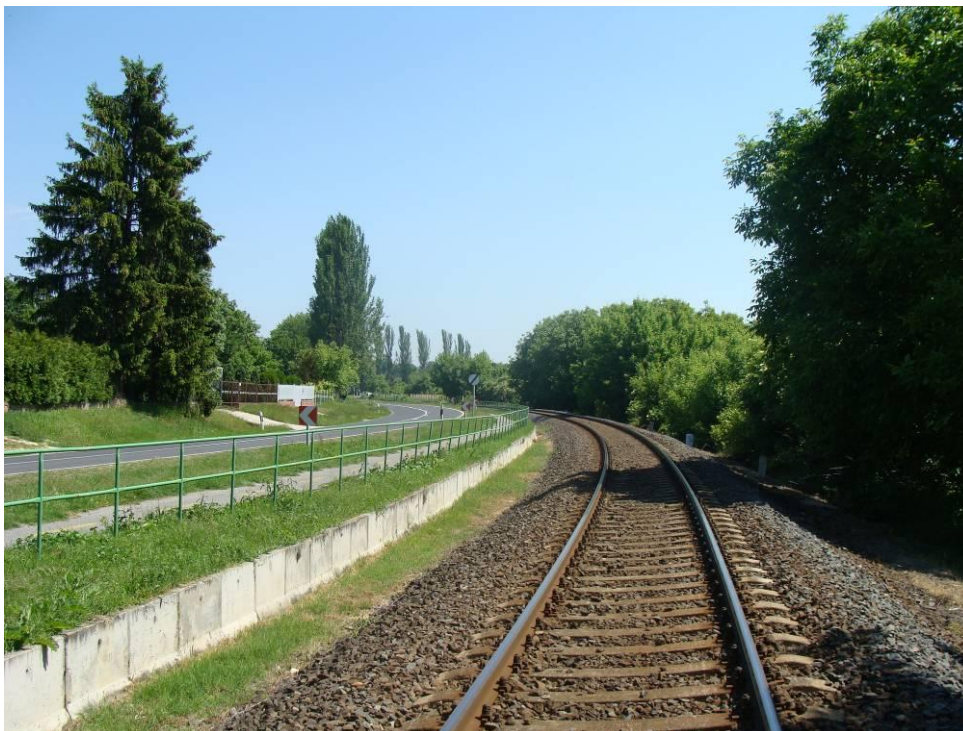
**5. ábra: a csökkentett rálátási háromszög**

Az átjáróban a csökkentett rálátási háromszög ív miatt a balesetben érintett irányból nem biztosított. Jelen esetben a vasúti pálya engedélyezett sebessége szorozva 5, méterben kifejezve:  $80 \text{ km/h} \times 5 = 400 \text{ m}$ -el szemben 340-360 méter volt biztosítva.

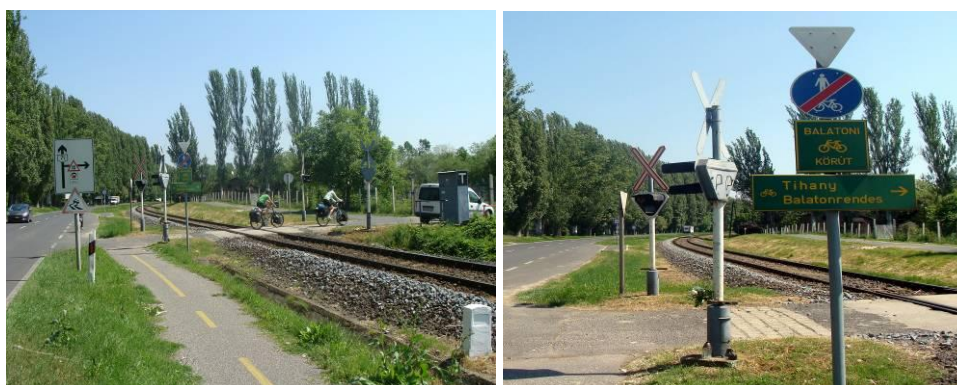
**7. ábra: a kerékpárútról a fényjelző készülék láthatósága I.**

A kerékpáros közlekedési iránya felől a vasúti pályára előírt csökkentett rálátási háromszög nem volt biztosítva (lásd 1.8.4), azonban ez az eseményre nem volt hatással. A kerékpárúton haladva, az azon érkezők számára az útátjáró „c” jelű fénysorompó-árbócának észlelése nehézkes, a fehér fényt és az egyik piros fényt az optika árnyékolója takarja.

A Biztonsági ajánlás kiadását követően az AS981 jelű fénysorompó „C” jelű árbócat a Tapolcai Biztosítóberendezési Szakasz munkatársai a lehető legjobb módon beforgatták a kerékpárút irányába, így az optikaárnyékoló nem takarja a kerékpárúton közlekedők felé a sorompóárbóc fényjelzéseit.

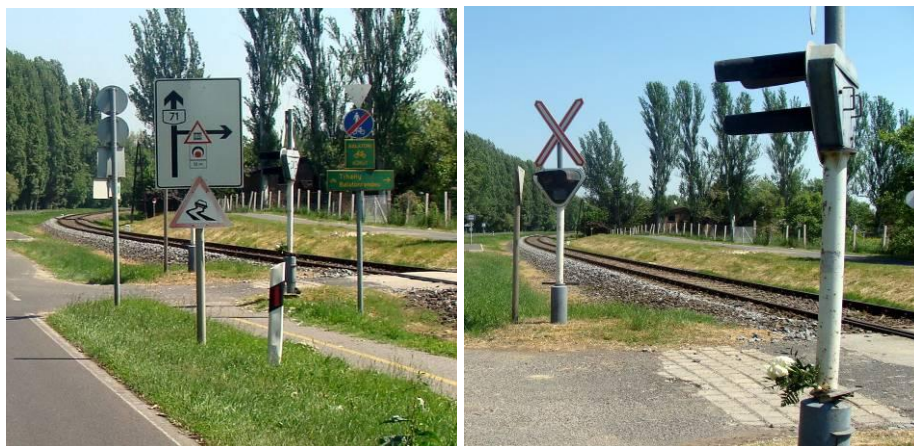
**8. ábra: a kerékpárútról a fényjelző készülék láthatósága II.**

A kerékpárúton haladva, az azon érkezők számára az útátjáró „c” jelű fénysorompó-árbócának észlelése nehézkes, a fehér fényt és az egyik piros fényt az optika árnyékolója takarja.
