KÖZLEKEDÉSBIZTONSÁGI  
SZERVEZET

# **ZÁRÓJELENTÉS**

**2012-554-5  
VASÚTI BALESET**

**Szolnok állomás  
2012. augusztus 14.  
45518-1 sz. vonat**

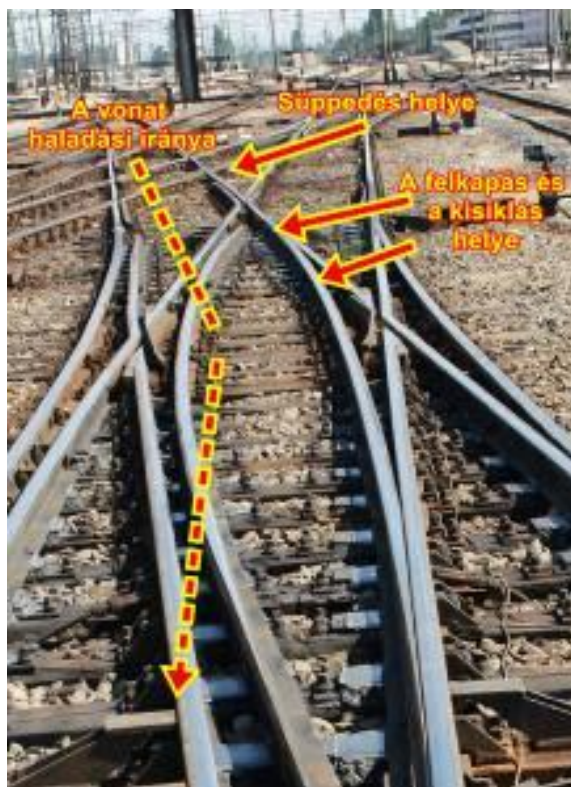
A mért adatok elemzését és értékelését követően a Vb azt tapasztalta, hogy a felkapás helyét megelőzően mintegy 15 alj távolságban – a kettős vasúti keresztezés páros oldali egyszerű keresztezésének csúcsbetétjénél - a vasúti pályában egy süppedés található a menetirányt tekintve bal sínszámban. Ennek mértéke 25 mm volt. Ez a fekszinthiba a felkapási nyom helyéhez érve a jobb sínszámban lévő 10 mm-es értékre változott.

2. A vasúti pályában a 40 sz. és a 28 sz. kitérők között lévő kettős vágánykeresztelésben a vonat haladási irányát tekintve a bal sín-számban süppedéses vágányszakasz található.

A Vb véleménye szerint az eset úgy következhetett be, hogy amikor a vonat kihaladása közben a 33 56 537 7393-7 pályaszámú, üres négytengelyes kocsis hátsó forgóváza a 40 sz. és a 28 sz. kitérők közötti keresztelésben lévő baloldali sín-számban lévő süppedéses vágányszakaszra ráhaladt, az előírásoknál nagyobb átlós kerékterhelés eltérés felerősödött a lokális pályahiba nyomán fellépő billentő hatás következtében.

4. ábra: A siklás helye
