# **ZÁRÓJELENTÉS**

**2014-0702-5  
Vasúti baleset**

**Budapest, Nyugati pályaudvar  
2014. július 15.**

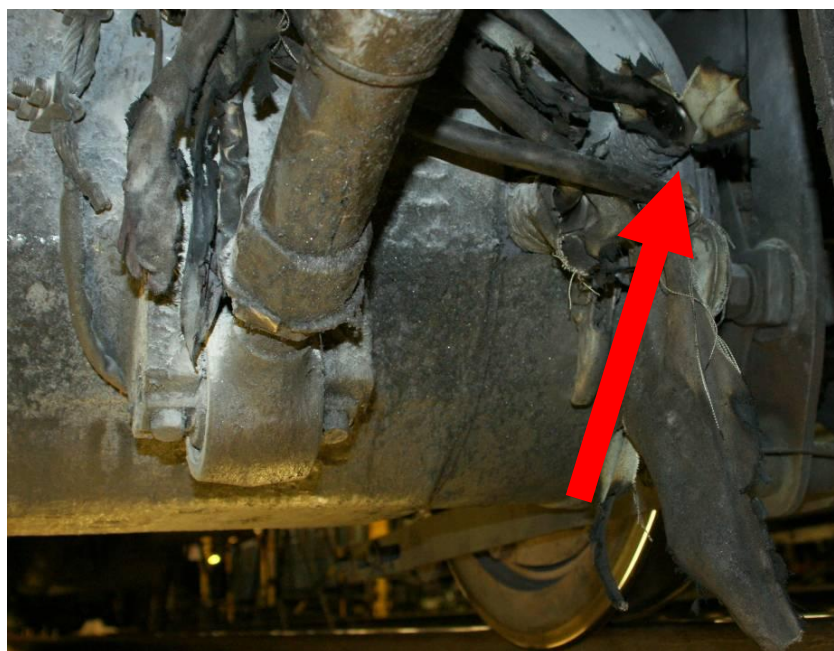
A 3098 psz. motorkocsiban csekély anyagi kár keletkezett. A vontatómotor kábelkötegeinek vászon borítása megégett. (2. ábra)

2. ábra Megégett kábelköteg borítás

A helyszíni szemlét követően a szerelvényt bevontatták a járműfenntartási telepre, a teljes szerelvény átvizsgálása céljából. A vizsgálat során a Vb nem talált olyan hiányzó alkatrészt, vagy bármilyen olyan jelet, amely arra utalt volna, hogy egy, a járműről lehullott fém alkatrész okozta volna a zárlatot és az ívhúzást. A vonat 4. kocsijának menetirány szerinti első forgóvázának jobb oldalán, az áramszedő gerendán és a rugótámon azonban friss fémolvadék volt található, mely ívhegesztéshez hasonló nyomokat hagyott (3. ábra). Az ugyanezen forgóvázban lévő vontatómotor kábeleinek borítása megégett (2. ábra).

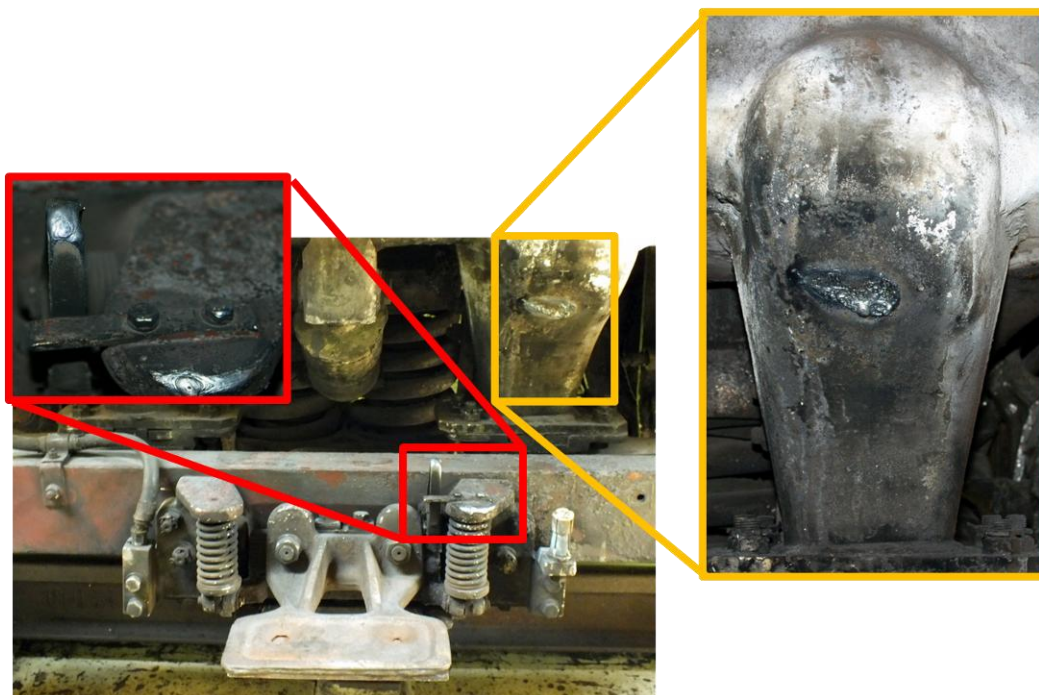
A Vb a Katasztrófavédelem tűzvizsgálati jelentésével egybehangzóan megállapította, hogy a jármű áramszedő gerendáján talált ívhegesztéshez hasonló nyomok (3. ábra) arra utalnak, hogy az áramszedő papucs és a forgóváz rugótám közé fémes anyag került, mely zárlatot okozott. Az ívhegesztéshez hasonlítható jelenség következtében keletkező szikraeső és fémolvadék meggyújtotta a közelben lévő vezeték vászon borítását (2. ábra), ez okozta a füstöt a járműben. A fémolvadék a pályában lévő programszönyegre is hullott, ahol az erős hőhatás következtében a vastag olajsár füstölni kezdett.

3. ábra Ívhegesztés-szerű nyomok a forgóvázon

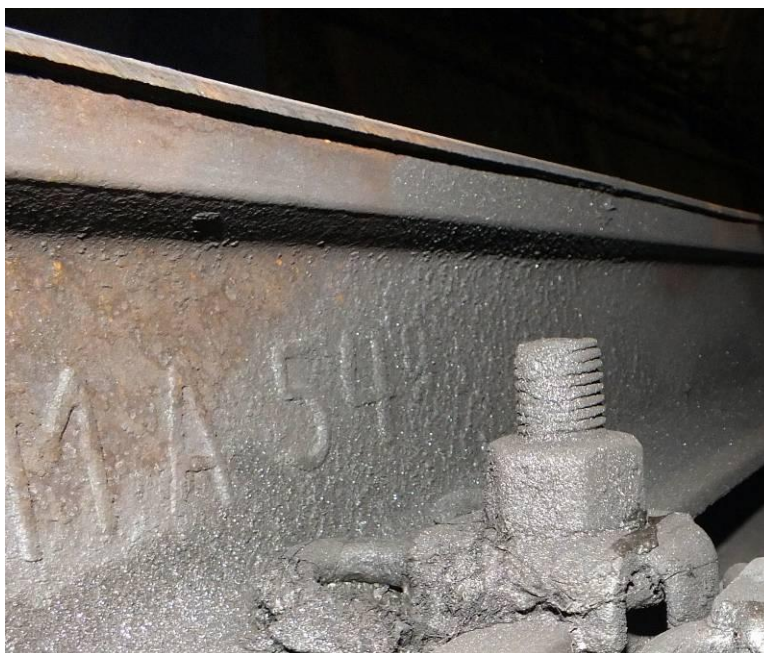
A metróüzem sajátosságai miatt (nagy vonatgyakoriság, intenzív gyorsítások és lassítások) a sínkopási folyamat nagyon intenzív. Az ívhúzás helyén a sínfejek erősen kopott állapotban voltak (4. ábra). A sínfejről hosszú, vékony fémdarabok „mángorlódnak ki” és a sínszálak mellé lehullanak. Ezek a darabok jellemzően kis átmérőjűek (0,5 – 1 mm), ugyanakkor hosszuk elérheti a 60 cm-t is.

4. ábra Kimángorolt sínfej

Jelen szakmai vizsgálat során – de a balesettől függetlenül – sor került az M3 metróvonalon az előre betervezett síncserék végrehajtására, így amíg az új sínek kopása el nem éri a kritikus kopási szintet (amikor elkezdene a kimángorolt sínfejekről lehullani a darabok), jelentősen lecsökkent a sínkopásból eredő fémhulladék megjelenésének esélye a pálya mentén.

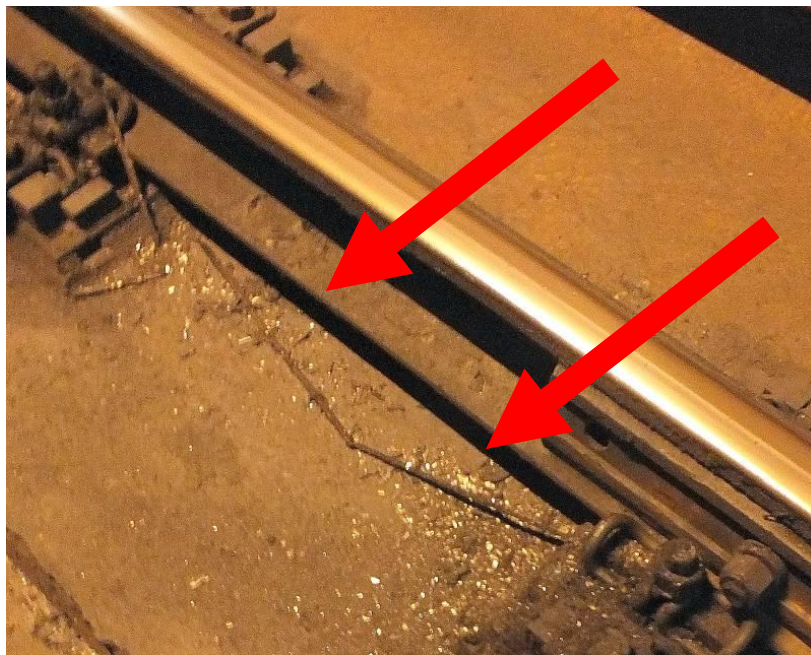
Az esemény utáni pályabejáráskor a Vb a két sínszál közötti programszönyegen erős olajszennyeződést tapasztalt, valamint a sínszálak mellett a sínfej kopásából eredő, változó hosszúságú (10 és 60 cm között) fémdarabokat talált (5. ábra). A pálya mentén néhol elszórtan, néhol kisebb halmokban apróbb pályafenntartási anyagmaradványok, törött kapcsolószerkezetek voltak fellelhetők.

A 119M jelű jelzőnél talált hosszú, vékony fémdarabok (5. ábra) a sínfej kerék általi koptatásából származnak. A talált fémdarabok hossza 10 és 60 cm között van. A Vb véleménye szerint az alagútban kialakuló erős menetszél hatására ezen síntörmelék közül került egy megfelelő hosszúságú darab az áramszedő és a rugótám közé, ezzel zárlatot okozva. A zárlat során kialakuló villamos ív hatására a fémdarab megolvadt, részben elégett és az eközben keletkező szikraeső meggyújtotta a közelben lévő kábelborítást.

5. ábra Sínpapásból származó fémhulladék

- a pálya menti területekről a felújítási és karbantartási anyagok, és a sín kitöredezett maradványainak eltávolítására;
- a programszönyegről az olajsár eltávolítására.

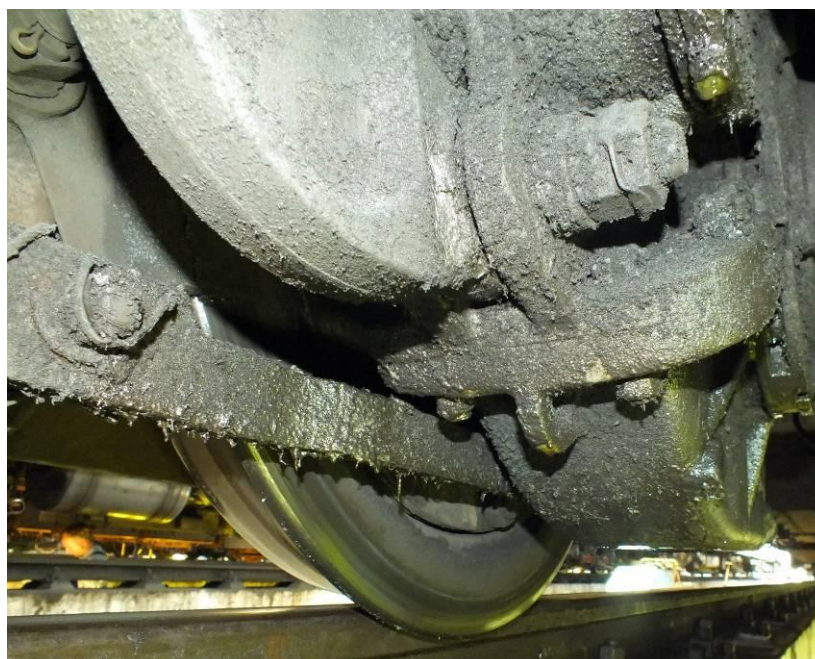
A 81-714 típusú motorkocsik hajtásházánál jelentős mértékű olajsóródás tapasztalható. A hajtásházából kijutó olajpárából képződött vékony olajréteg a jármű alján megköti a szennyeződések, miközben újabb olajréteg rakódik rá. A nagy mennyiségű felhalmozódott szennyeződés időről időre saját súlyánál fogva lehullik a pályára (6. ábra). A programszönyegre kerülő olajpára szintén felgyülemlik, abban a kosz megragad, olajos, poros elegyet alkotva azon is olajsár keletkezik.

6. ábra A jármű alján felhalmozódott olajsár

Az olajsóródás megszüntetése kívánatos lenne a tűzveszély csökkentése érdekében, ám a járművek hajtásházánál alkalmazott labirint-tömítékes konstrukciónál fogva az olajsóródás nem szüntethető meg teljes egészében, bizonyos mennyiségű olajsár a jármű alján és a pályán időről időre felhalmozódik.
