KÖZLEKEDÉSBIZTONSÁGI  
SZERVEZET

## **ZÁRÓJELENTÉS**

**2014-0605-5  
vasúti baleset**

**Papírgyár – Puskaaporos  
2014. június 18.**

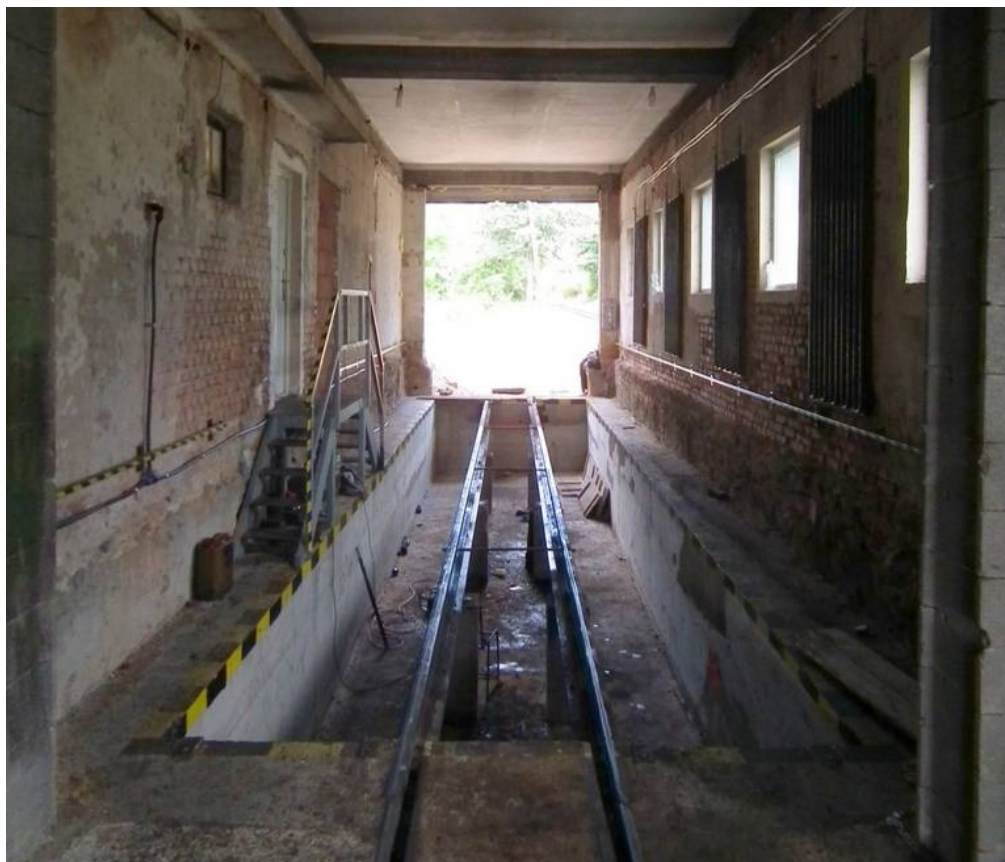
- a régi fűtőház elhanyagolt állapotát megváltoztatva 3,9 m széles épületrészben 2,8 m x 13,2 m x 1,3 m szerelőakna kialakítása megtörtént (4. ábra);
- a régi fűtőház homokszárítóját megszüntetve tervben van egy forgóváz-javító műhely kialakítása (2014. októberében az átalakítás elindul);
- a kocsitároló csarnok szélső vágányának lebetonozott környezetébe telepített csoportemelő telepítésével lehetővé teszi a járművek forgóvázzal való leemelését;
- az erdőgazdaság (mint vasúti társaság) más műszaki egységének kezelésében lévő műhely vasúti egykori kapcsolatát helyreállítva az ottani 4 tonnás műhelydaru motorkiemelésnél segítséget tud nyújtani.

**4. ábra: a mozdony sín meghosszabbításában létesülő műhely**

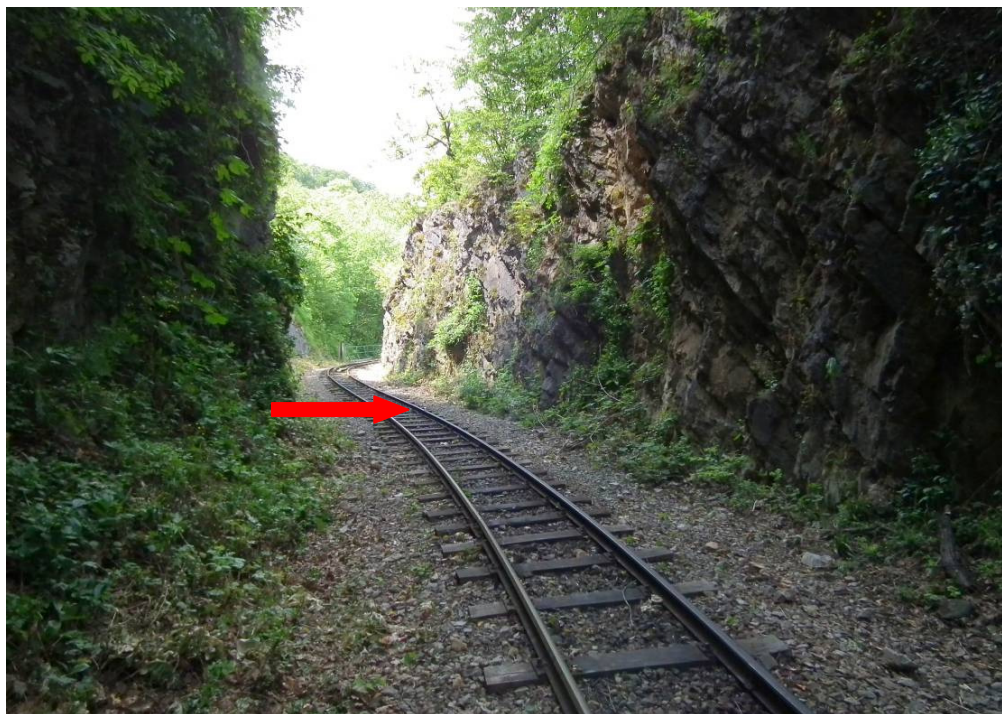
A vasúti pálya sziklabevágásban vezet. A pálya emelkedése 24 ezrelék. A felkapás helye egy hegesztés, egy 100 m sugarú bal ív végén.

6. ábra: az kisiklás helye az 53. szelvényben,  
a vonat menetirányában fényképezve
