KÖZLEKEDÉSBIZTONSÁGI  
SZERVEZET

## **ZÁRÓJELENTÉS**

**2013-666-5  
vasúti baleset**

**Bakonygyirót  
2013. augusztus 15.**

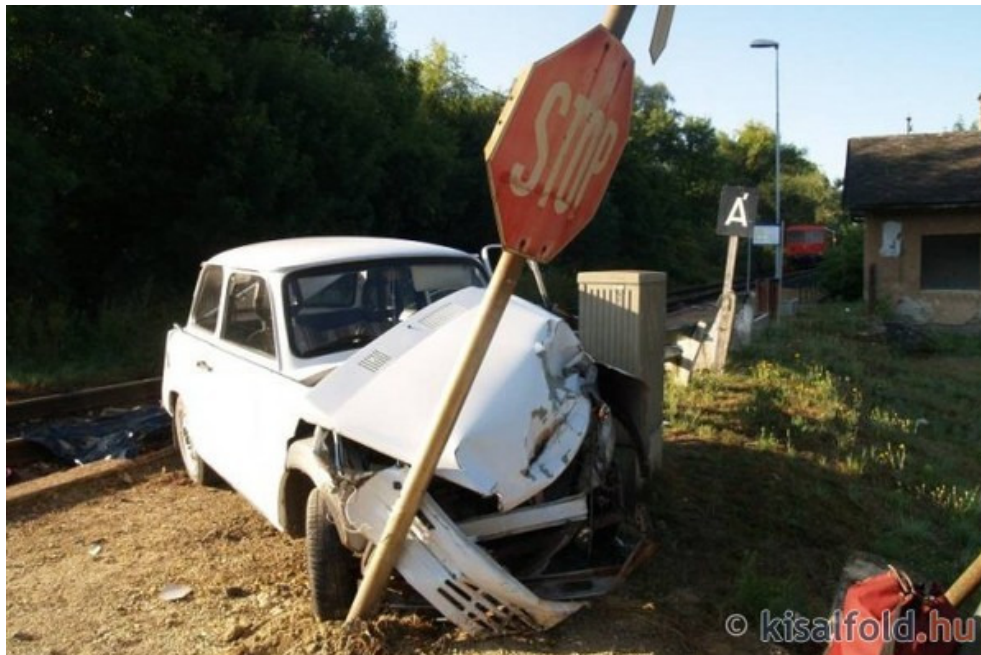
2013. augusztus 15-én 6 óra 8 perckor a Győrből Bakonyszentlászlóra tartó 39510 sz. vonat a Bakonygyirót megállóhelyet keresztező út nem biztosított útátjárójában egy Trabant gépkocsival ütközött. A gépkocsi vezetője az ütközés következtében kiesett a gépkocsiból és a helyszínen életét vesztette.

3. ábra: az esemény helyszíne (fotó: kisalfold.hu)

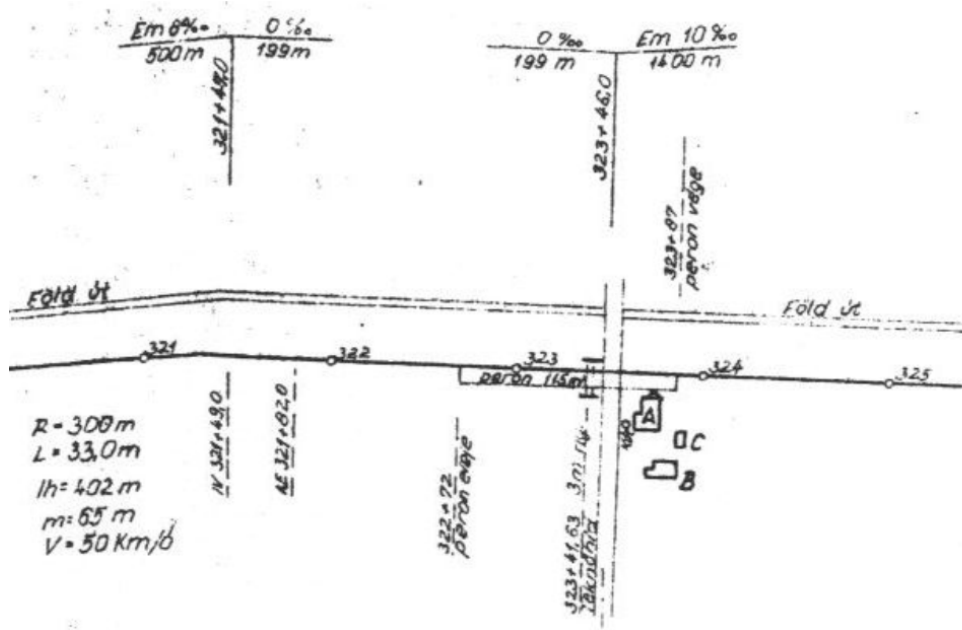
A megállóhely peronjának hossza 115 m. A páros vonatok számára kitűzött Megállás helye jelző úgy van elhelyezve, hogy a vele egyvonalban megálló vonatok mindenképpen az útátjárón állnak meg (4. ábra).

4. ábra: a megállóhely helyszínrajza (a gépkocsi lentről, a vonat balról érkezett)

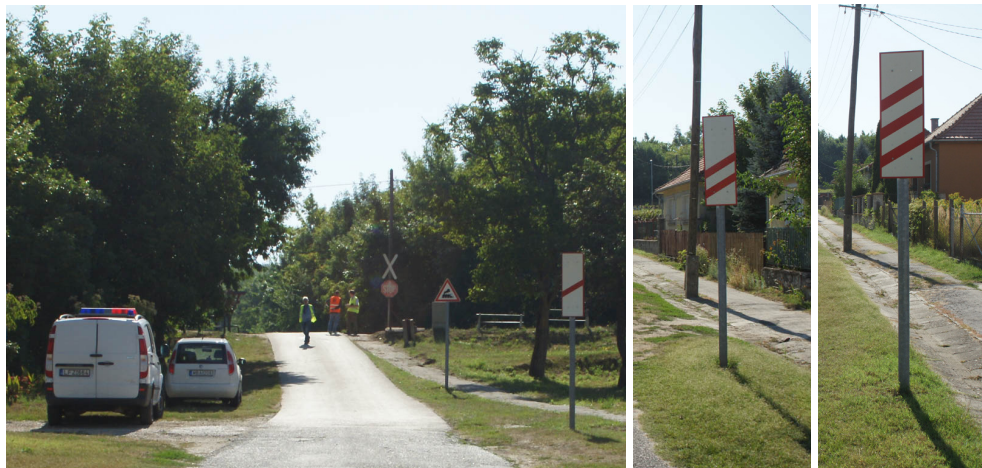
Az átjáróhoz vezető út mentén mindkét irány felől egyformán a következő táblák voltak kitűzve (5. ábra):

- vasúti átjáróra figyelmeztető 3 sávós,
- vasúti átjáróra figyelmeztető 2 sávós,
- vasúti átjáróra figyelmeztető 1 sávós,

- sorompó nélküli vasúti átjáró,
- vasúti átjáró kezdete és Állj! elsőbbségadás kötelező közös oszlopon (a szélső sínszáltól 3,3 méterre).

5. ábra: a közúti jelzőtáblák a gépkocsi érkezési irányából

**A KBSZ javasolja a Győr-Moson-Sopron Megyei Kormányhivatal Közlekedési Felügyelőségének, hogy kötelezze az infrastruktúra működtetőt (MÁV Zrt.) arra, hogy Bakonygyirót megállóhelyen, a 323 sz. szelvényben lévő útátjárónál biztosítsa a jogszabályban előírt, engedélyezett sebességnek megfelelő rálátási háromszöget; továbbá kötelezze az út kezelőjét a közúti jelzések megfelelő elhelyezésére.**

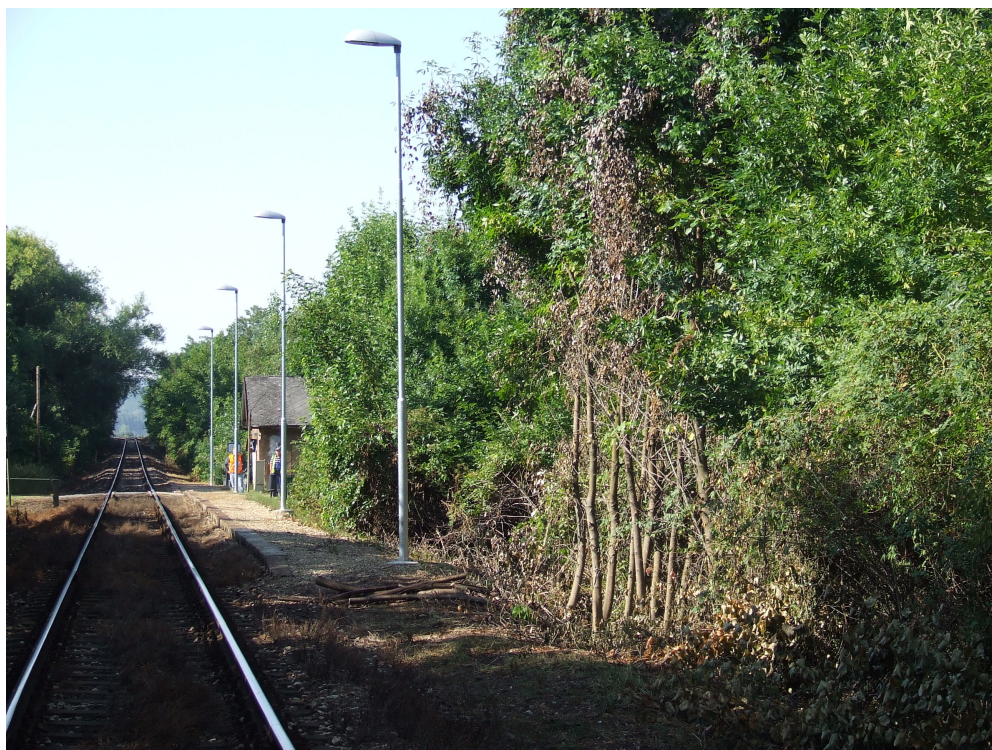
A vonat érkezési irányából a rálátás a pályáiv és a növényzet takaró hatása miatt – az Állj! elsőbbségadás kötelező tábla előtti megállás pontosságától függően – legfeljebb 170-200 m távolságig szabad (6. ábra). Az első helyszíni szemle időpontjában (2013. augusztus 15. délelőtt) a növényzet egy szakaszon már el volt távolítva, ezen a részen harmatos levágott faágak hevertek a földön.

Az esemény után 2013. augusztus 26-án tartott ismételt helyszíni szemlén a rálátási körülmények változatlanok voltak, a félbehagyott növényzet-irtás nem volt folytatva.

## 6. ábra: rálátás az útátjáróra kb. 170 m távolságból

Az eseménykor a vonat és gépkocsi érkezési irányai által meghatározott csökkentett rálátási háromszög csak legfeljebb 170-200 m távolságig volt szabad. Ez kevesebb, mint az 50 km/h pályasebességhez előírt 250 m, csak 30-40 km/h sebességre lenne megfelelő.

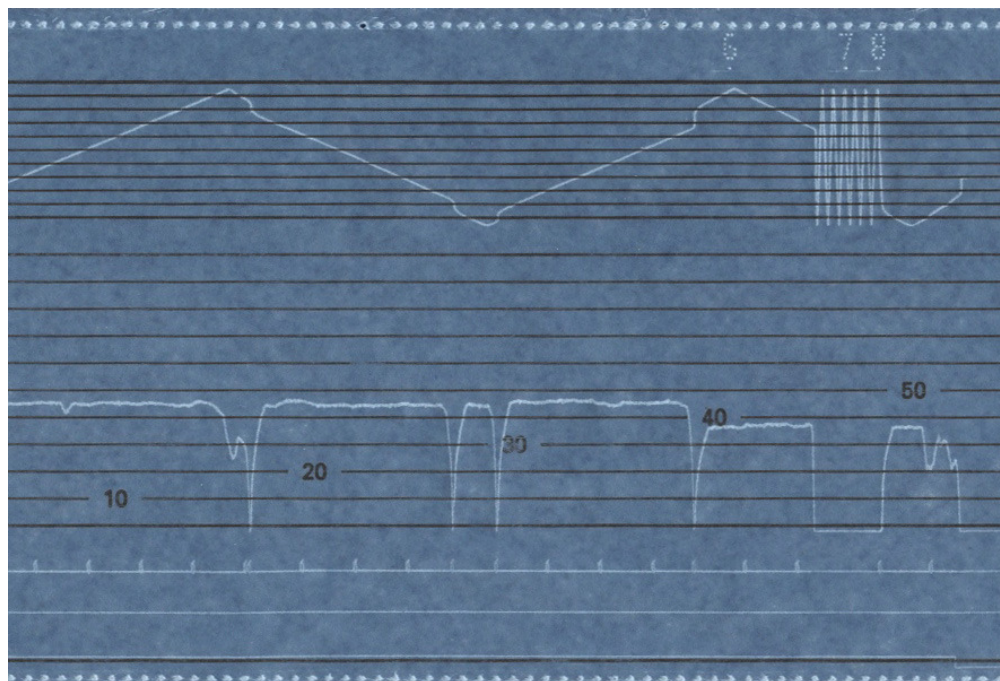
A motorkocsi Teloc RT12 típusú, 120 km/h méréshatárú sebességmérő és regisztráló berendezéssel van felszerelve. A benne lévő szalag 100 km/h-ra skálázott. (Az eltérést az értékelésnél figyelembe kell venni.)

7. ábra: a motorkocsi menetíró regisztrátuma

Az ütközést megelőzően a vonat Veszprémvarsányból elindult, és 47-48 km/h sebességre gyorsított, majd megközelítőleg egyenletes sebességgel haladt a baleset helyéig.

A szalagos adatrögzítésnél a rövid fékút csak közelítőleg becsülhető, a megállás előtti legnagyobb sebességről a vonat 130-170 m út alatt állt meg.

Tekintve, hogy a jármű az ütközés helyétől 96 méterre állt meg, a lassulás kb. 35-75 méterrel azt megelőzően kezdődött. Figyelemmel a fékberendezés működési késedelmére is, a fékezést a mozdonyvezető kb. 100 méterrel az ütközés előtt kezdte meg.
