KÖZLEKEDÉSBIZTONSÁGI  
SZERVEZET

# **ZÁRÓJELENTÉS**

**2013-667-5  
vasúti baleset**

**Rátka  
2013. augusztus 15.**

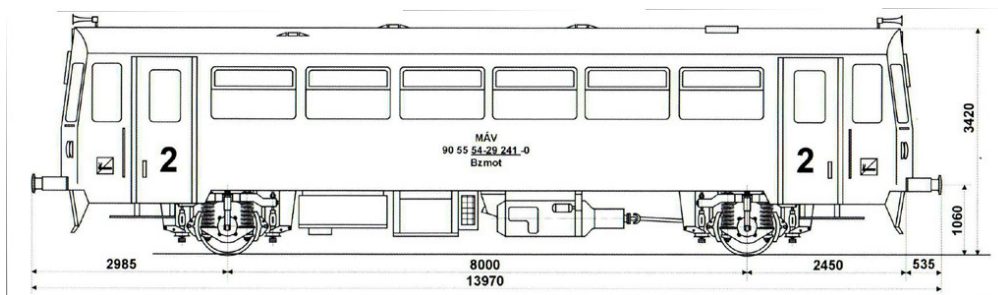
3. ábra: a motorkocsi jellegrajza

A járművek ajtaja központi működtetésű, végállás-ellenőrzéssel felszerelt. Ha bármely ajtó nyitva van, akkor a párhuzamosan bekötött végállás-kapcsolók visszajelzést adnak a vezetőállásra, ahol ilyenkor az „ajtók nyitva” visszajelző lámpa világít.

A járműtípus beszerzésekor (1970-es évek vége, 1980-as évek eleje) beépített függés volt, hogy nyitott ajtók esetén a jármű nem indul el. Ez a függés azonban a sebességváltó kézi vezérlésével megkerülhető volt. Az 1990-es években történt átalakítások során ezt a függést a felújított hajtásrendszerben már nem alakították ki.

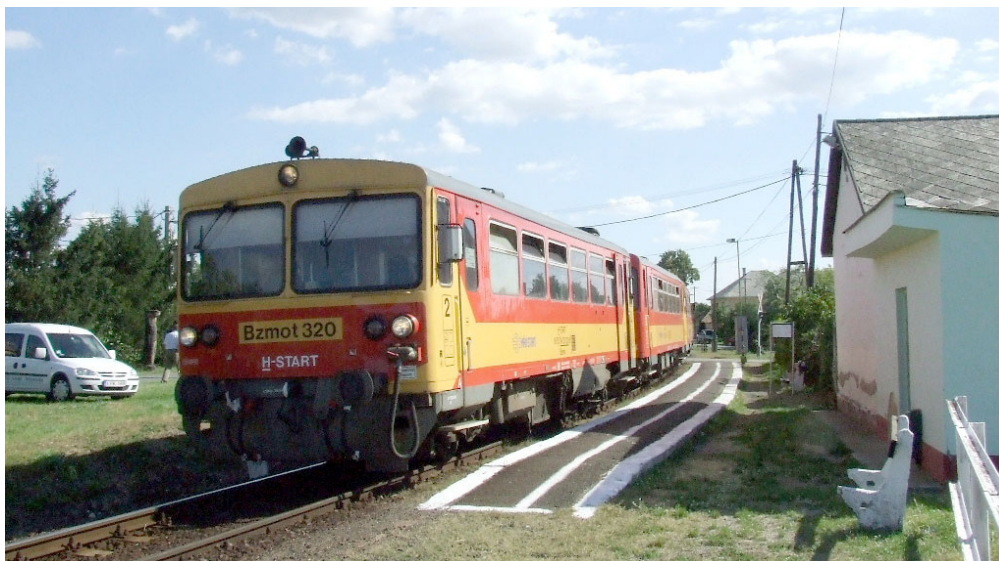
4. ábra: egy hasonló összeállítású, de nem a balesetben érintett vonat  
Rátka megállóhelyen

A megállóhely ívben fekszik, a peron az ív külső oldalán van (4. ábra). A peron hossza 40 m, magassága sínkoronaszintű. Megállás helye jelző nincs kitűzve.

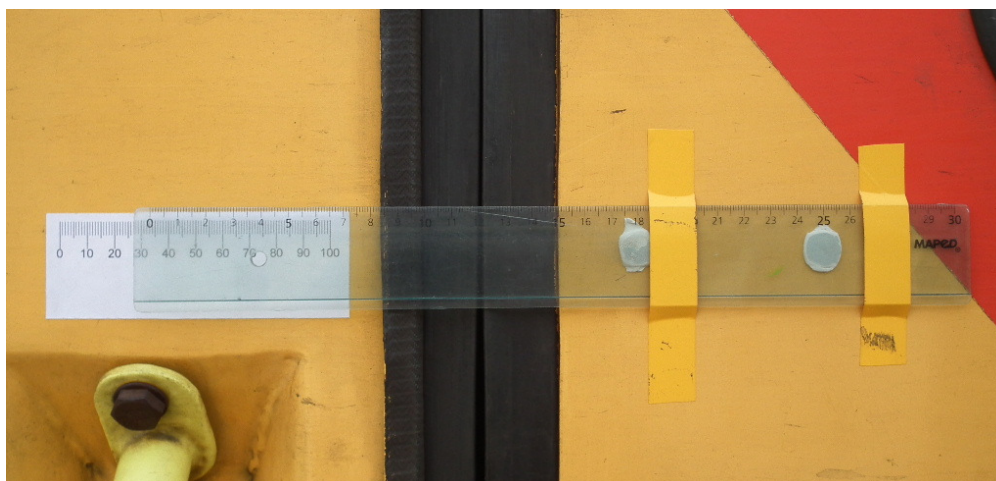
7. ábra: a mérés eszközei

2013. október 2-án a Vb három járművön méréseket végzett az ajtók záródási pontosságára vonatkozóan. A mérés során az ajtólapra rögzített vonalzó az ajtó zárt állapotában rámutatott a kocsiszekrényen elhelyezett milliméter-skálára, melyről minden zárás után leolvasható volt az adott záródást jellemző érték (7. ábra).

A mérés során különböző kiindulási helyzetekből (kézzel behúzott, részben kitárt, teljesen kitárt) történt az ajtó gépi zárása, akadálytalanul, valamint egy 20 mm vastag (megközelítőleg emberi ujjak), továbbá 45 mm vastag (megközelítőleg emberi csukló) akadályra.

E vizsgálat során a Vb megállapította, hogy az ajtó záródását érzékelő végállás-kapcsoló érintkezőjének úthossza a visszajelző áramkör megszakításától felütközésig: 3 mm.

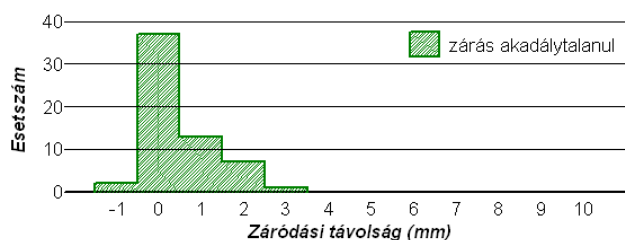
8. ábra: ajtózárási pontosság akadály nélkül, 3 jármű összevont adatai

Az ajtók záródási pontosságát mérve megállapítható, hogy az ajtók záródási pontossága a vizsgált járműveken 2-4 mm szórást mutat, egy ajtó többszöri zárása esetén is eltérő lehet, többek között a zárási folyamat kiinduló állapotától függően.

Az alábbi gyakoriság-ábra az 1.14.2 fejezetben írt mérés adataiból készült. A három vizsgált jármű adatsorainak egyesítésénél az akadálytalan zárási adatok módusza a nullhelyzet.

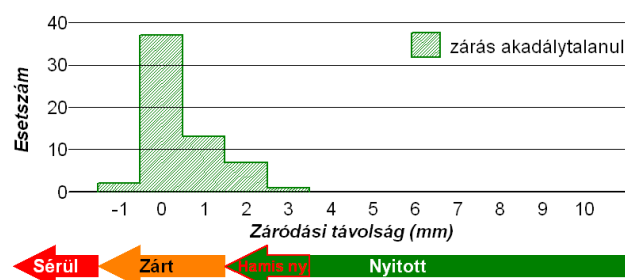
9. ábra: a végállaskapcsoló sérülése és visszajelzése az ajtóállapot függvényében

Az alkalmazott végállaskapcsolók úthossza a nyitott állapotot jelző áramkör megszakításától a felütközésig 3 mm. Ha a felütközési pont beleesik az ajtó szórási tartományába, akkor a kapcsoló szorosabb ajtózáráskor megsérülhet.

Mivel a 3 mm kisebb, mint az ajtók lehetséges szórása (vagy ahhoz túl közel van), a nyitott/zárt állapot visszajelzési határpontjának bele kell esnie a szórási tartományba. Emiatt a végállaskapcsolók konstrukciósan képtelenek a zárt állapotot megfelelően ellenőrizni. Ha így valóban be is állítható egy szabályszerű látszó működés, az csak rövid ideig áll fenn, és a visszajelzés időnként hibás lesz (zárt helyzetben is nyitott ajtót jelez vissza vagy fordítva) (9. ábra). Ez a probléma nagyobb működési tartományú végállás-kapcsolóval, induktív érzékelővel stb. kiküszöbölhető (10. ábra).

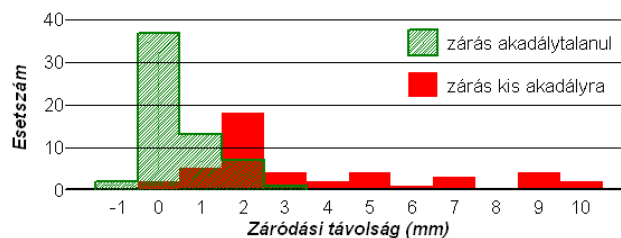
11. ábra: ajtózárási pontosság kis akadállyal és anélkül, 3 jármű összevont adatai

Ha az ajtóba kerül egy emberi ujjnak megfelelő, 2 cm vastag akadály, akkor az ajtó tömítógumi változó deformációja miatt a záródás szórása nagyobb lesz. Amint a mérések mutatják (11. ábra) ez a szóródási mező összeér az akadálytalan zárás mezejével.

Ebből az következik, hogy létezik olyan véghelyzet, ami lehet akadálytalan zárás és odazárt emberi ujjak következménye is. Az ajtólap végállását ellenőrző kapcsolókkal (függetlenül azok működési pontosságától, tartományától) ezért nem dönthető el, hogy az ajtó megfelelően záródott-e, biztonságos-e az elindulás.
