KÖZLEKEDÉSBIZTONSÁGI  
SZERVEZET

## **ZÁRÓJELENTÉS**

**VASÚTI BALESET**

**Záhony és Mándok állomások között**

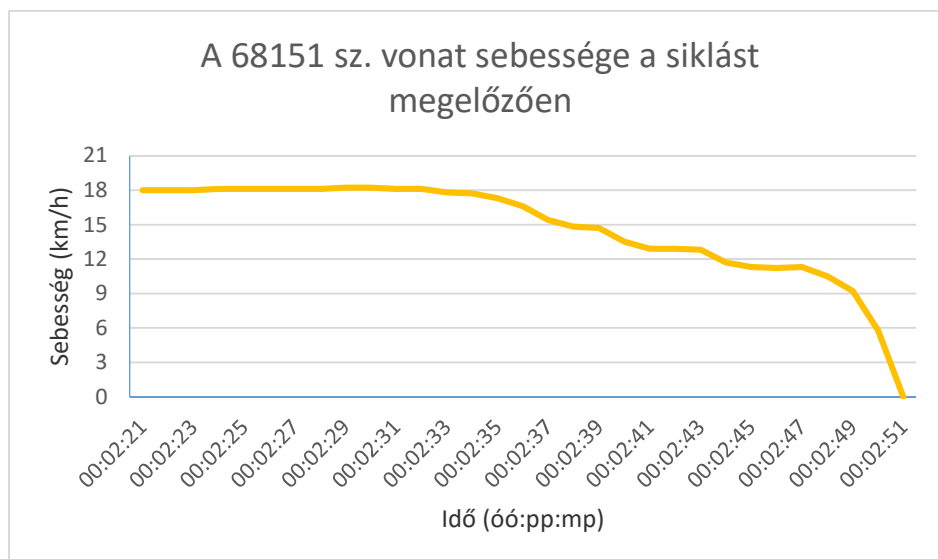
10. ábra: A 68151 sz. vonat sebessége a siklást megelőzően

A vonat a közlekedése során nem lépte túl a részére – a tolt vonatként való közlekedés miatt - engedélyezett 25 km/h sebességet. (F.2. sz. utasítás 15.1.10.1. pont)

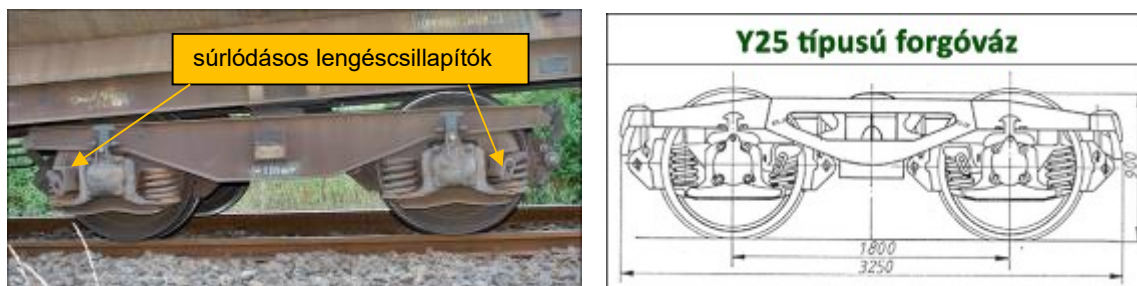
Jelentős különbség a többi, vonatba sorozott, Y25 forgóvázzal szerelt járműhöz képest, hogy az ilyen típusú forgóvázon belül a tengelytávolság 2,00 méter, valamint a súrlódásos lengéscsillapítók a forgóváz végek felől vannak szerelve (16. ábra)

17. ábra: Y21 M1 és Y 25 típusú forgóvázak

A két, siklott kocsi HK Porter típusú forgóváza egyedinek tekinthető, tekintettel arra, hogy azok nem csereszabatosak más, a hálózaton használatban lévő forgóvázakkal.

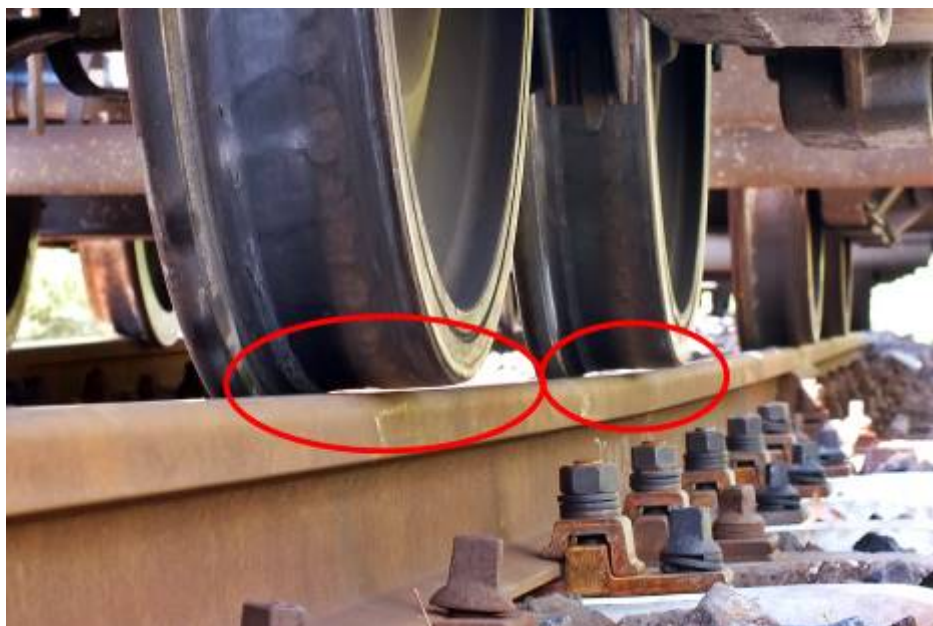
A fentebb leírtakat erősíti az a tény, hogy a 2015. szeptember 15-én tartott helyszíni szemle során a Vb azt tapasztalta, hogy a vágányon álló, a siklott kocsit követő második (a vonatban az ötödik) kocsi – menetirányt tekintve – első forgóvázában a külső sínszál felé eső kerekek futófelülete a sínkoronától el voltak emelkedve, kisiklás/felkapás előtti állapotban voltak.

**18. ábra: Sínkoronától elemelkedett futófelület (2015. szeptember 15.)**
