KÖZLEKEDÉSBIZTONSÁGI  
SZERVEZET

## **ZÁRÓJELENTÉS**

**2015-0056-5**  
**vasúti baleset, vonat kisiklása**

**Szolnok**  
**2015. január 16.**

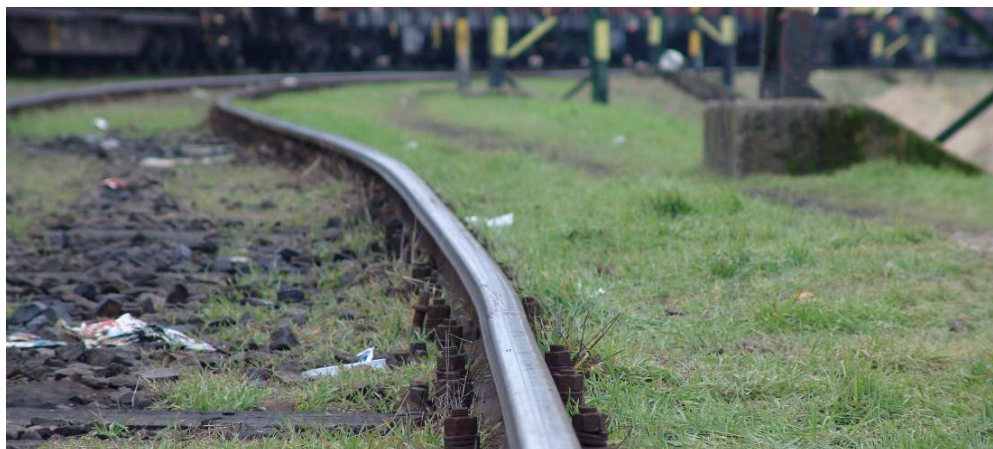
**4. ábra: a sínszál torzultsága az esemény után  
(menetiránnyal ellentétesen nézve)**

A kisiklást követően a vágány külső sínszálában szemmel látható iránytorzulás volt megfigyelhető (4. ábra). A képen látható torzulás azon a helyen van, ahol a közéesett tengely sínen maradt kereke megállt.

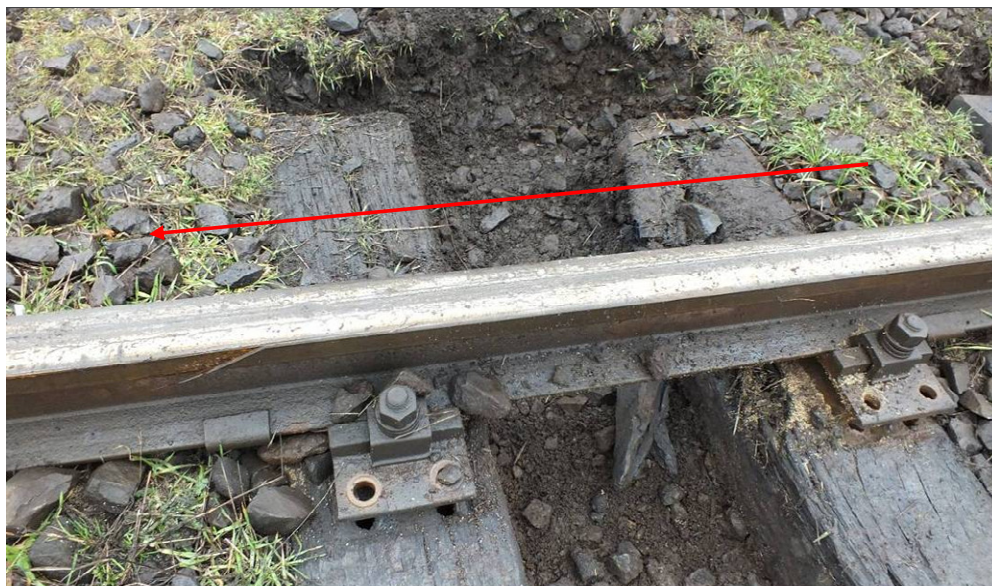
**5. ábra: A leesés helye, és a megelőző talpfák  
a nyíl a vonat menetiránya, a kép a talpfák kibontásakor készültek,  
a csavarokat a munkacsapat távolította el**

A vizsgált talpfák a pályába építve a koruknak megfelelő állapotúnak látszottak, belülről viszont erősen korhadtak voltak.

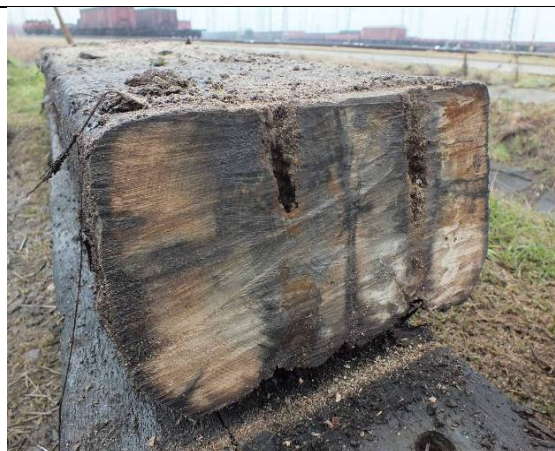
**6. ábra: metszet a síncsavarok síkjában**

A leesést megelőző második talpfák

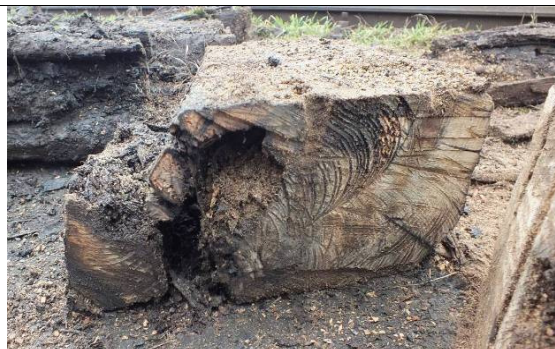
**7. ábra: metszet a síncsavarok síkjában**

A leesést megelőző talpfák

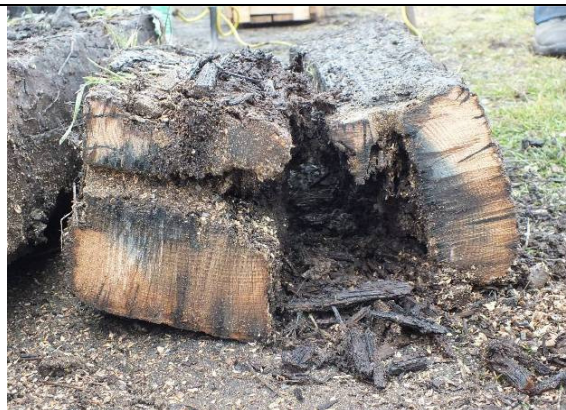
8. ábra: menetirány szerinti jobb oldali csavarok síkja

A leesés helyén lévő talpfa négy metszetének megvágása után a már korábban is az aljban lévő hosszirányú repedés mentén kézi erővel, könnyedén kettéhasítható volt.

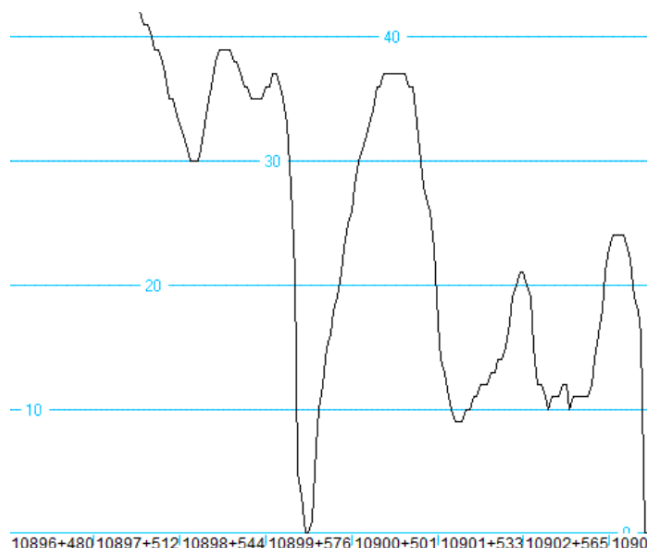
11. ábra: a vonat sebessége a megállás előtt

A vonaton Softronic-VMN-EVM adatrögzítő működött, melynek órája 1 napot sietett. A megállás előtti szakaszon rögzített sebességadatokat a 11. ábra mutatja, néhány fontosabb adatot a táblázatban kiemelve:

A vonat sebessége a megállás előtt 237 m-rel kezdett csökkenni. A rögzített adatokból számíthatóan 18 km/h-ig 0,1 m/s<sup>2</sup> alatti lassulással haladt, majd tovább megállásig 0,2 m/s<sup>2</sup> lassulással.

Az adatrögzítő felbontása nem teszi lehetővé az utolsó méterek pontos elemzését, ezért az előbbi adatokból becsülhető, hogy a kisiklás pillanatában 3 km/h-val haladt a vonat.

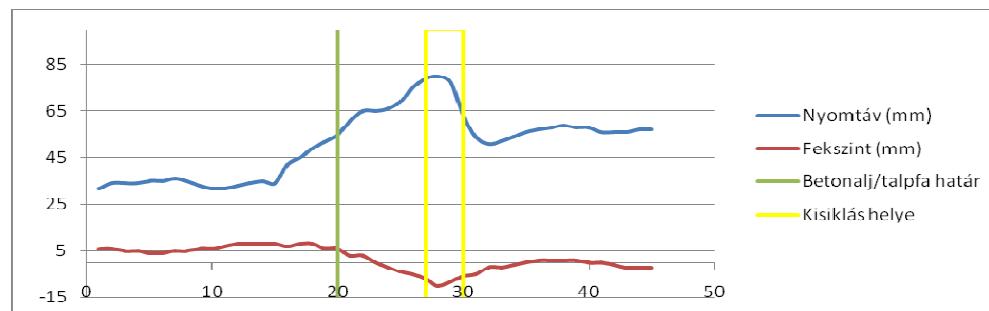
14. ábra: nyomtáv és fekszint az esemény után

Jól megfigyelhető az ábrán, hogy a kisiklás helyén jelentős nyombővülés volt, melynek azonban a konkrét értéke nagy valószínűséggel az esemény következménye. A kerék által közbeesve bejárt rövid szakasz után két aljnyi távolságra már nem érvényesült a szétfeszítő hatás, a sínek csak ilyen rövid hosszon torzultak (ez a 4. ábra szerint maradandónak is bizonyult). A későbbi aljakon a sínleerősítések már megadták a szükséges keretmerevséget, ott a nyomtáv értéke a szükséges nyombővítést is csak a 80 km/h-hoz tartozó építési tűrés mértékével haladja meg.
