KÖZLEKEDÉSBIZTONSÁGI  
SZERVEZET

# **ZÁRÓJELENTÉS**

**2014-0379-5  
VÁRATLAN VASÚTI ESEMÉNY**

**Püspökladány  
2014. április 16.**

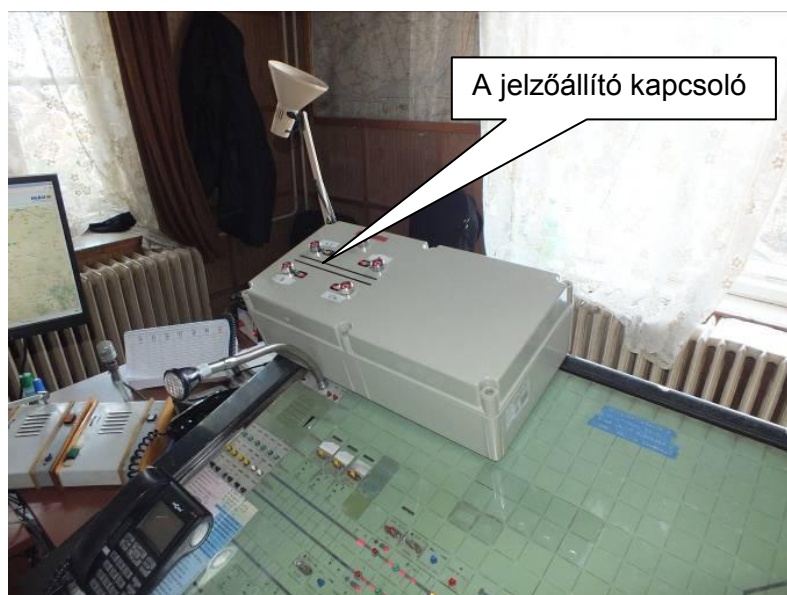
Az állomás kijáratú jelzői, valamint az A, C, D, E jelű bejáratú jelzői „Megállj!” állásban használhatatlanok voltak, az „F” és „B” jelű bejáratú jelzők (helyes vágány felől) pedig egy külön kapcsolótábláról voltak kezelhetők. A jelzők kezelhetőségének nem volt műszaki feltétele a váltók megfelelő állása, és a vágányok szabad állapota.

4. ábra: A biztosítóberendezés kezelőpultja és a jelzőállító kapcsolók

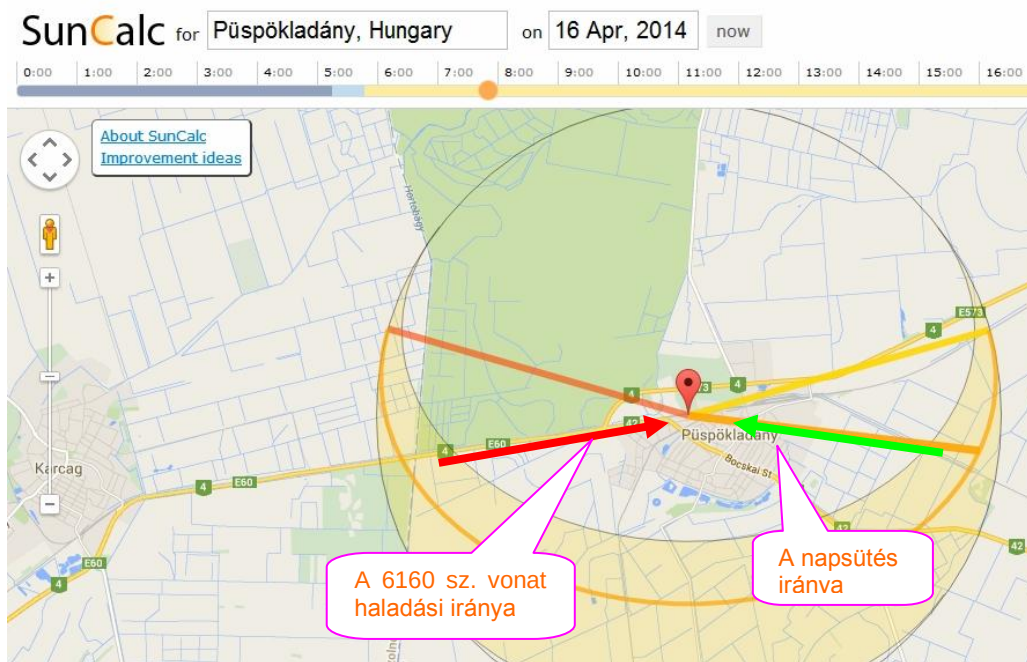
A baleset idején a 6160 sz. vonat haladási irányát, illetve a napsütés irányát az 4 sz. ábra szemlélteti. Az adott napon: a napkelte 5 óra 46-tól 5 óra 50 percig tartott, felhőzet nem takarta a napsütést.

5. ábra: a napsütés (Suncalc)
