## **ZÁRÓJELENTÉS**

**2017-1036-5**

**Vasúti baleset / Kisiklás**

**Haller utca**

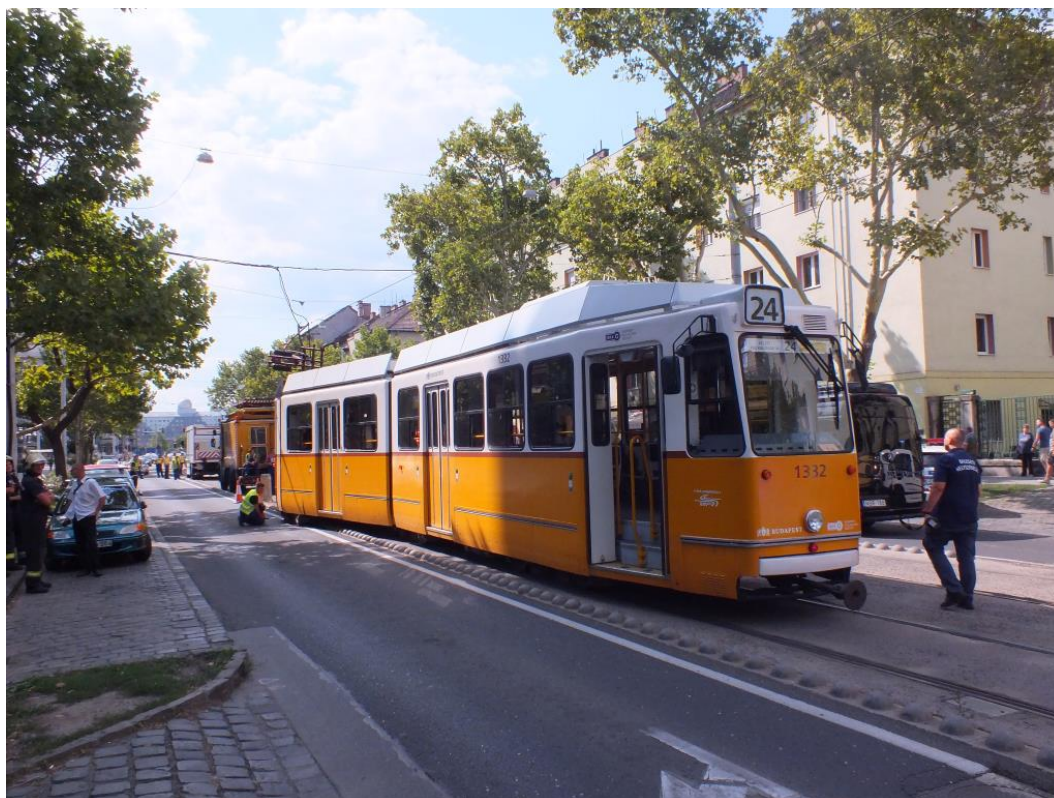
A kisiklottan tovább haladó villamos megrongálta a villamospályát szegélyező gömbösüvegsort, majd letört áramszedővel megállt a kisiklás után 53 méterrel (3. ábra).

3. ábra: a villamos az eset után

A villamos ötödik tengelye a rámpa vége után 51,5 m-rel állt meg. A villamos áramszedője letört (3. ábra).

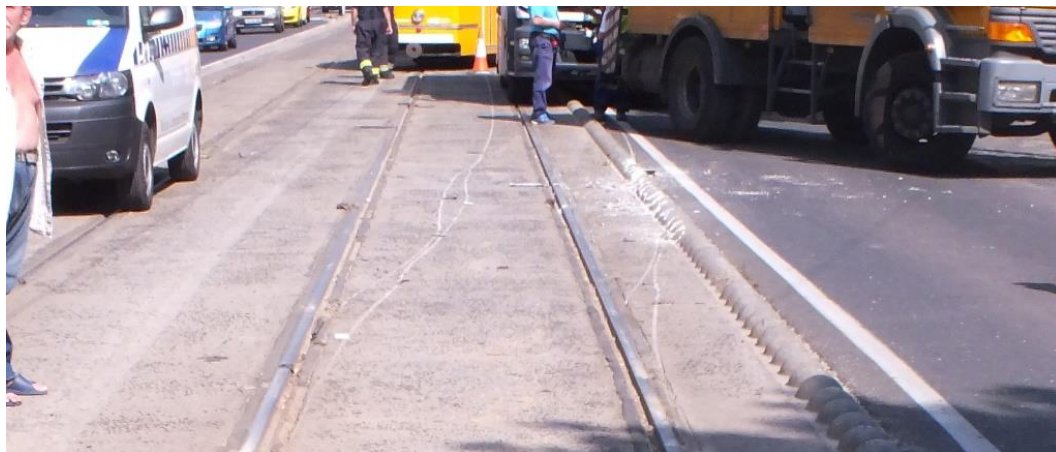
A kisiklott villamos megrongálta a villamospályát szegélyező gömbsüvegsort, 24 db gömbsüveg tört össze.

4. ábra: a gömbsüveg sor sérülése

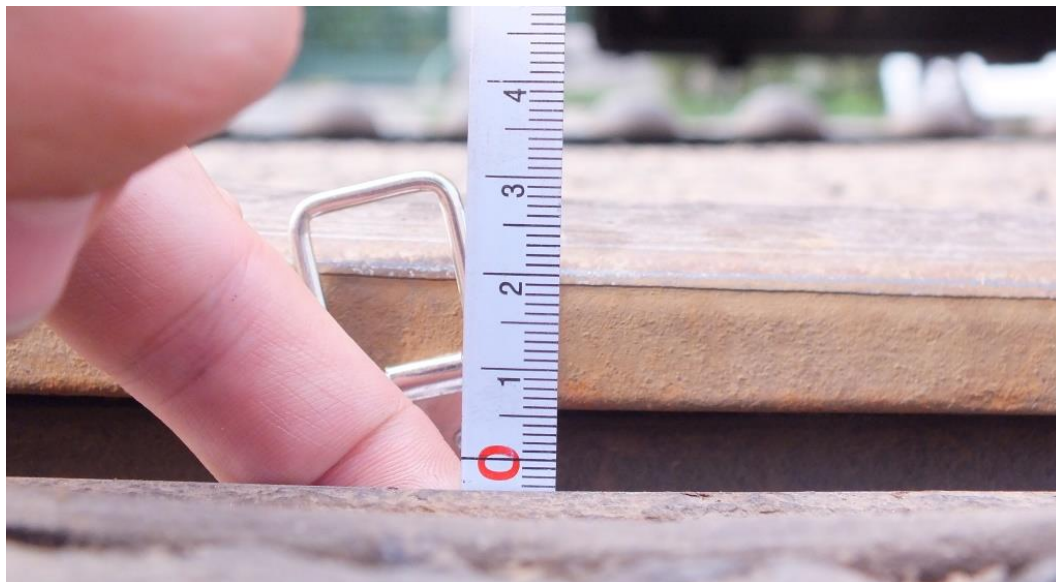
A menetirány szerinti bal sínszál orrának felső felületén rövid fényes nyom látható, ezen a részen a rámpa kb. 25 mm-rel magasodik a sín orra fölé (5. ábra).

**5. ábra: a rámpa magassága**  
(az adat a fényképezés irányából adódóan leolvasási hibával terhelt)

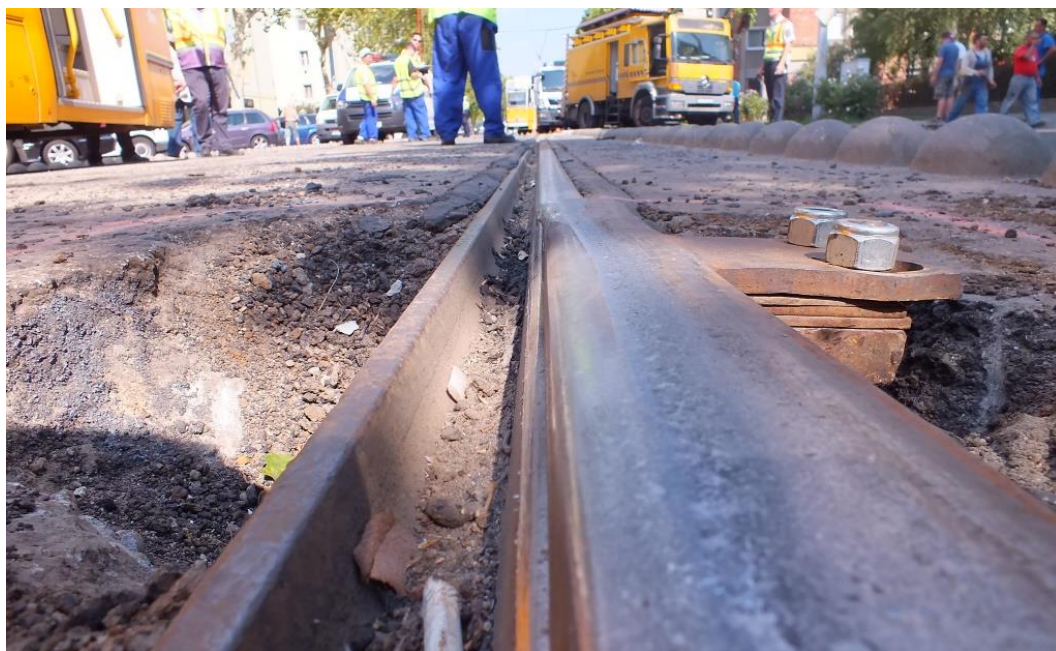
A lefutó rámpa nem pontosan illeszkedik az alatta lévő sínre, az ív külső oldala felé van tolódvá (6. ábra).

**6. ábra: a rámpa eltolódottsága**

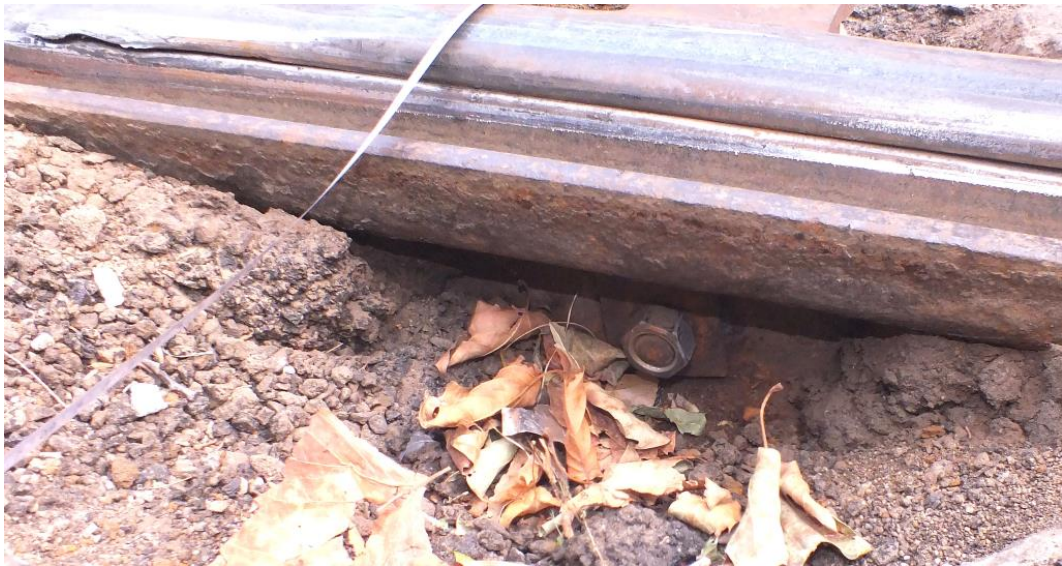
A lefutó rámpát rögzítő csavar szára kb. 1 menettel beljebb volt a csavaranyában; illetve az anya kézzel elforgatható volt (7. ábra).

7. ábra: a rámpát oldalirányban rögzítő csavar

- a tuskót rögzítő csavar lángvágóval készül furaton van átvezetve, csavaralátétként egy négyszögletes lemez szolgál (7. ábra).

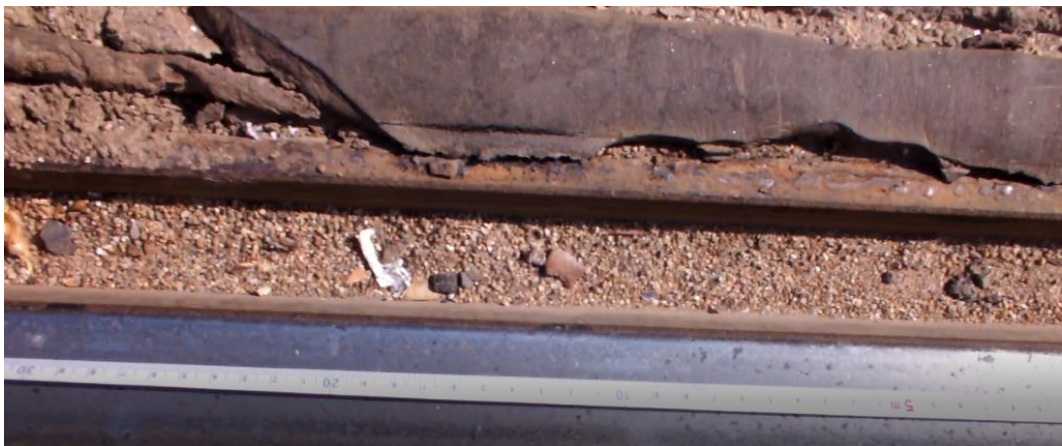
A rámpa vége után 3,2 m-től a bal sinszál belső oldali tömítése megrongálódott.

8. ábra: a bal sinszál tömítésének rongálódása  
(a mérőszalag 2 m-es beosztása van a nullponton)

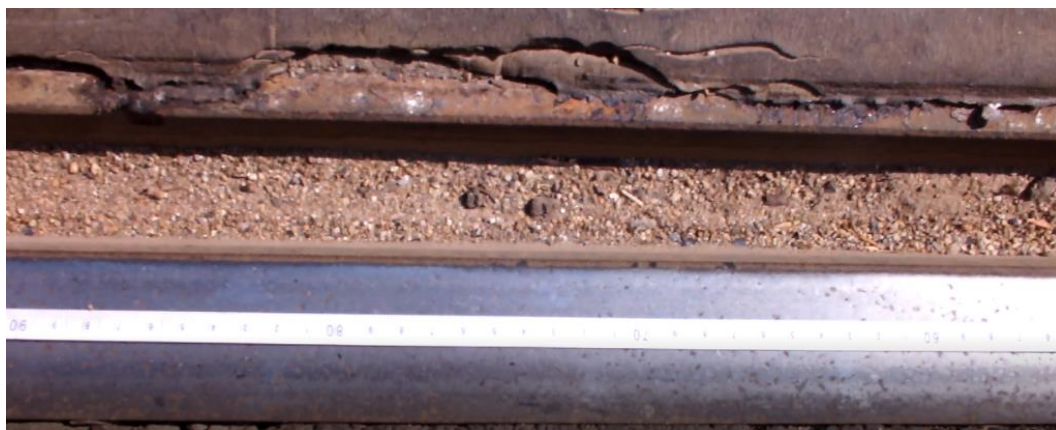
A rámpa vége után 0-3,2 m között a bal sínszál orrán felülről kapott terhelés nyomai láthatók, különösen azokon a helyeken, ahol a tömítőanyag az orra folyt.

**9. ábra: terhelési nyomok a bal sínszál sín orrán  
(a mérőszalag 2 m-es beosztása van a nullponton)**

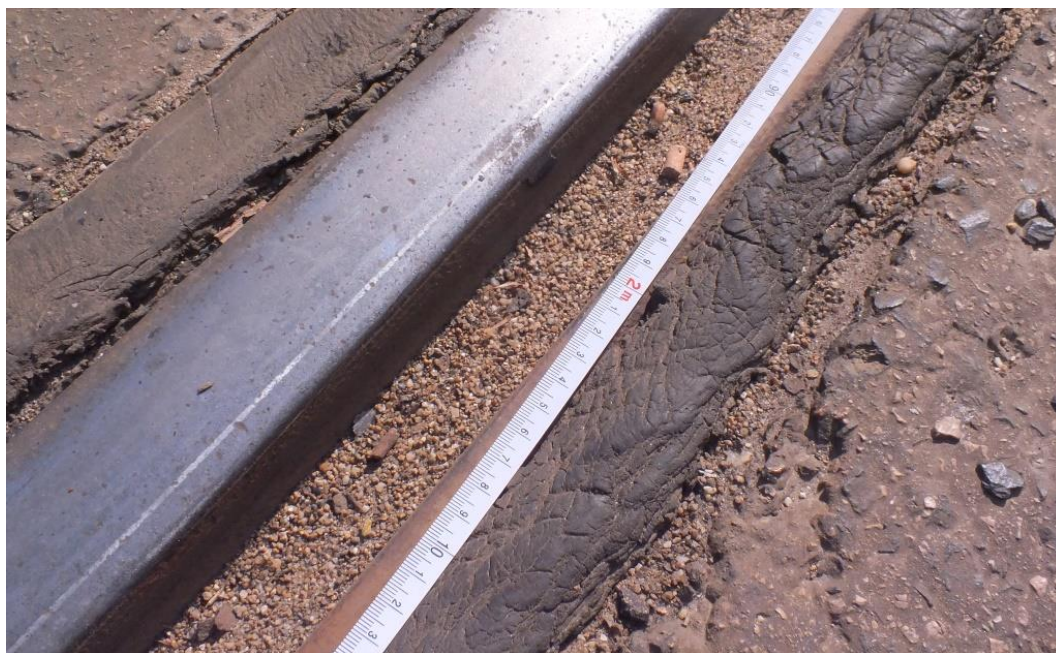
A jobb sínszálon folyamatos csík figyelhető meg, amely a lefutó rámpa belső élének vonalába fut be.

**10. ábra: folyamatos csík a jobb sínszálon**

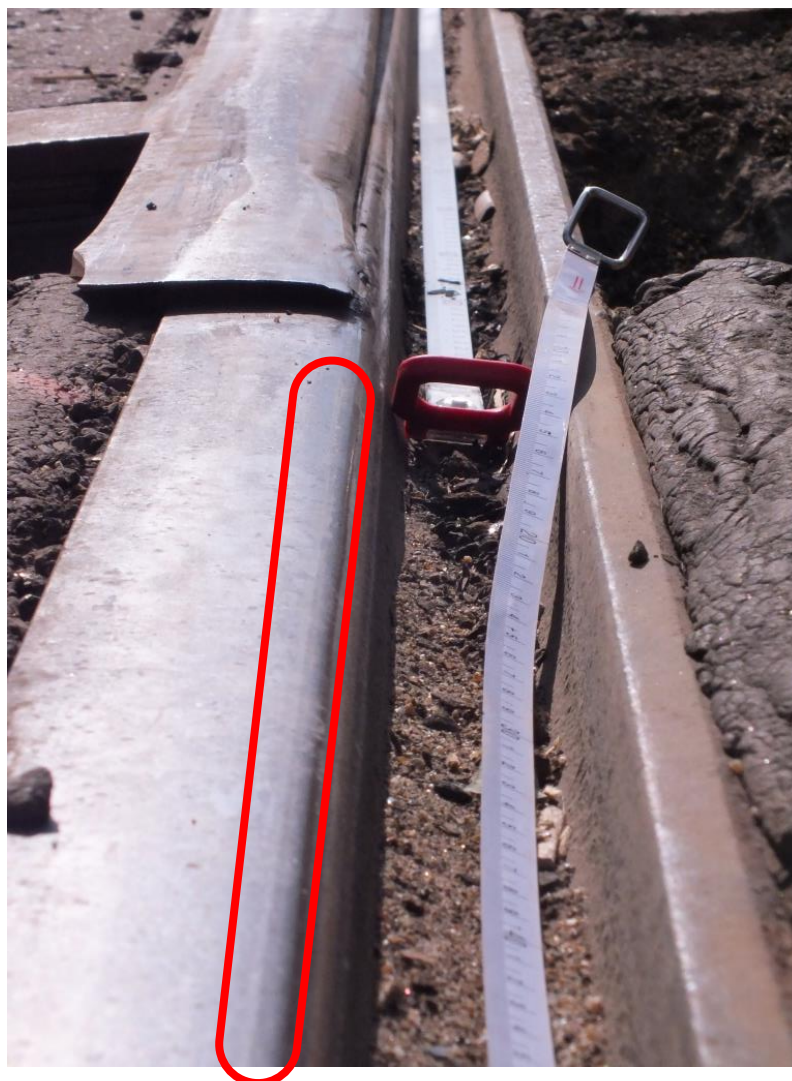
11. ábra: a sín futófelületén lévő csík és a rámpa élének egybeesése

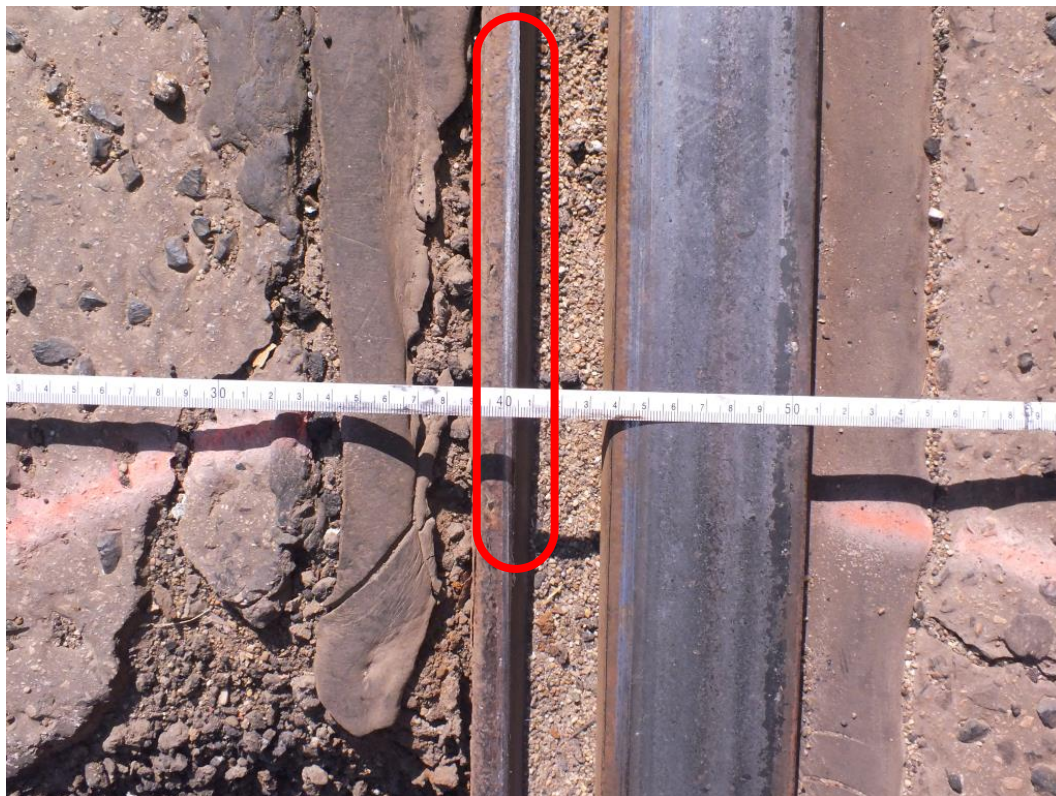
A bal sínszál orrán, a rámpa mellett megfigyelhető egy rövid fényes nyom (a mérőszalag 0 m beosztása a jobb rámpa belső éle) -0,9 .. -0,6 m között; a vezetéstáv ezen a helyen kb. 1404 mm (12. ábra).

12. ábra: fényesedés a sín orrán

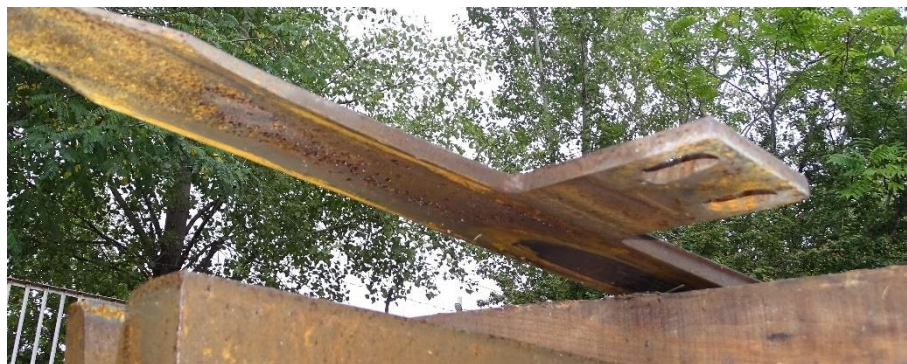
- a fül nem alatta van a rámpának, hanem az oldalában, nem nyúlik a sín alsó síkja alá (16. ábra);

16. ábra: a rögzítőfűl tényleges kialakítása

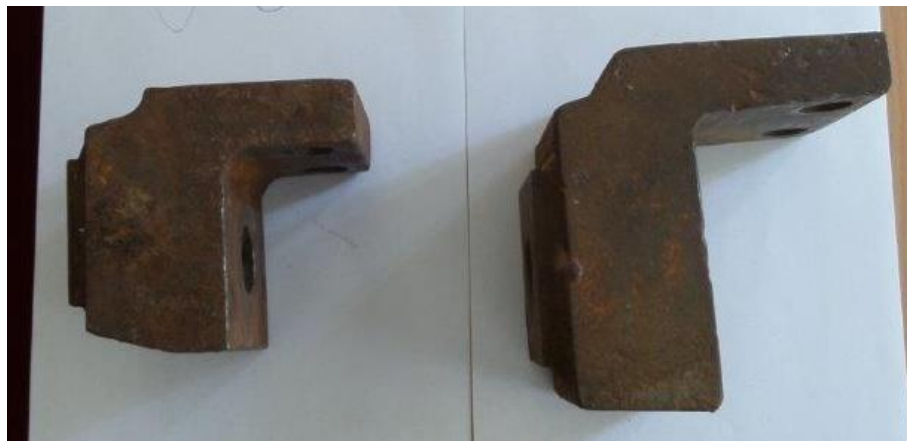
- a betonba fűrt függőleges töcsavarok helyett a sínhez fogják fel, a vignole sínhez valóhoz hasonló, gyártó által adott tuskóval (17. ábra);

17. ábra: a vignole (balra) és a főnix sínhez (jobbra) alkalmazott rögzítőtuskók (fotó: BKV Zrt.)

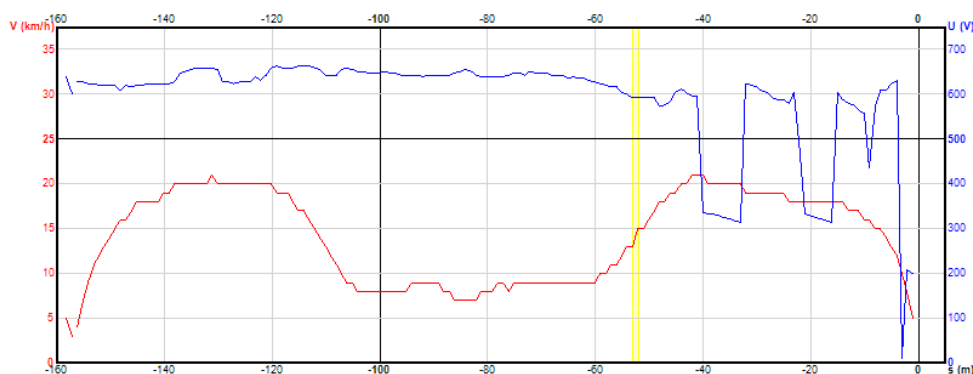
**20. ábra: az adatrögzítőből kiolvasott sebesség (vörös) és felsővezeték-feszültség (kék) adatok az út függvényében; sárgával jelölve a kisiklás helye; nullpont a megállás helye**

- 156 méternél 14:11:11-kor megállt, majd 14:16:08-kor elindult a villamos;
- 138 méternél a villamos elértre a 20 km/h sebességet, majd 120 méternél lassulni kezdett;
- 108 méternél a villamos sebessége 11 km/h volt, és lassult;
- 103 méternél a villamos sebessége 8 km/h, a következőkben 7-9 km/h között ingadozik;
- 60 méternél a jármű gyorsulni kezd;
- 53-52 méternél a sebesség 13-15 km/h volt, a jármű gyorsult;
- 48 méternél 17 km/h sebességgel haladt a jármű;
- 41-40 méternél a villamos sebessége 21 km/h volt, ugyanekkor a regisztrátumban a felsővezeték feszültsége hirtelen esik;
- 14 méternél intenzív lassulás kezdődik 18 km/h-ról, ami megállásig tart.

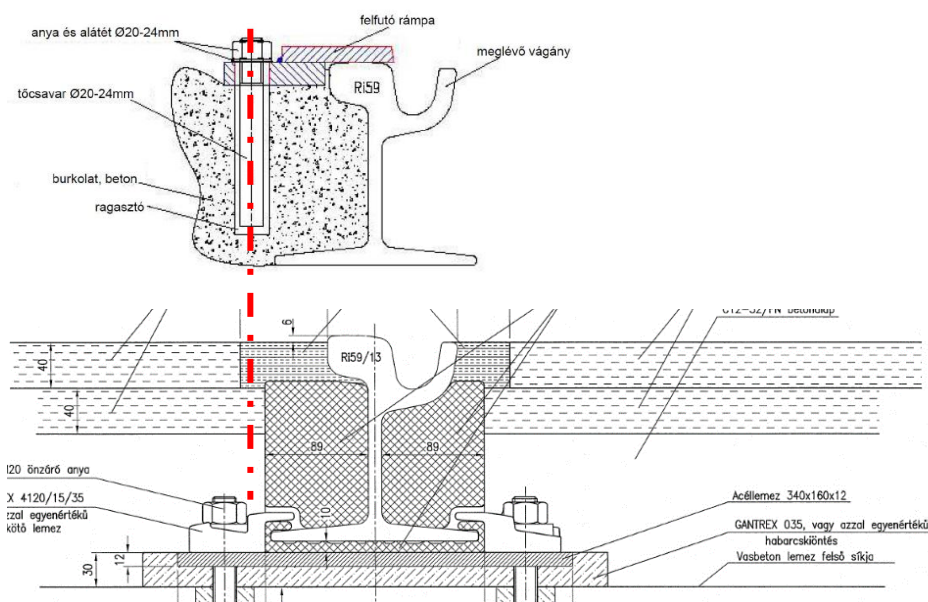
Az ideiglenes kiterő lefutó rámpájának rögzítése burkolt vágányban, a gyártó által adott adatok szerint függőleges csavarokkal történik, a pályát körülfogó betonhoz (1.4.3.2.1). Ez a megoldás azonban a budapesti vágányokon nem alkalmazható. A sínek melletti gumielemelek (1.4.3.1) miatt ugyanis a függőleges csavarok a betonszerkezet szélére kerülnének, ami miatt fennáll a beton törésének veszélye, és így a rögzítőképessége csekély lenne (26. ábra).
