KÖZLEKEDÉSBIZTONSÁGI  
SZERVEZET

## **ZÁRÓJELENTÉS**

**2014-0605-5  
vasúti baleset**

**Papírgyár – Puskaaporos  
2014. június 18.**

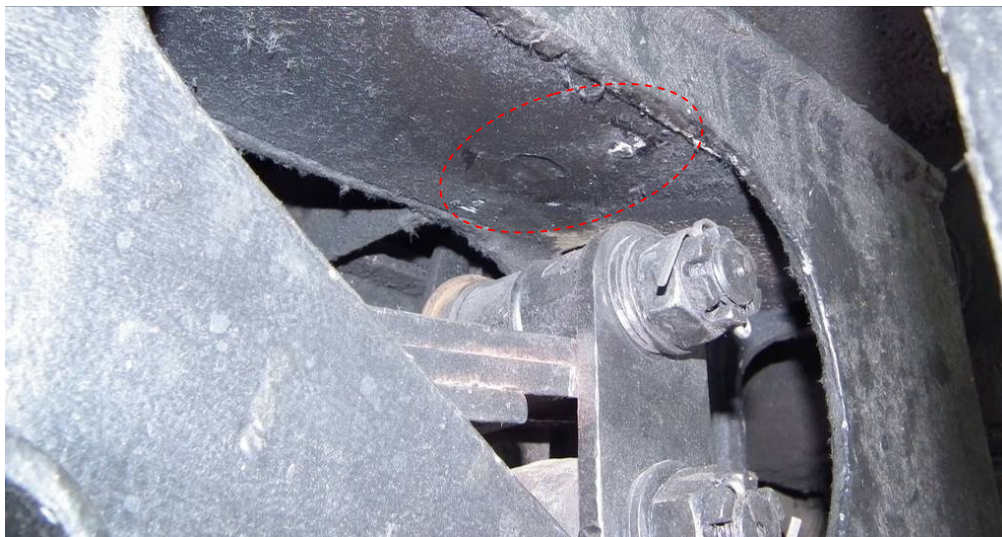
A D02-510 mozdony 2014. március hónapban felújított forgóvázat kapott. A felújítást a vasút által megbízott vállalkozás végezte, részben a vasút által biztosított alkatrészekkel (köztük csavarrugók).

A csavarrugókat a vasútüzem külön gyártatta le, a megrendeléskor azonban valós műszaki specifikáció nem állt rendelkezésre.

A mozdony forgóvázában a rugópálcák fölött felütközési nyomok voltak láthatóak a június 23-i helyszíni szemle során (3. ábra).

3. ábra: felütközési nyomok a forgóvázban

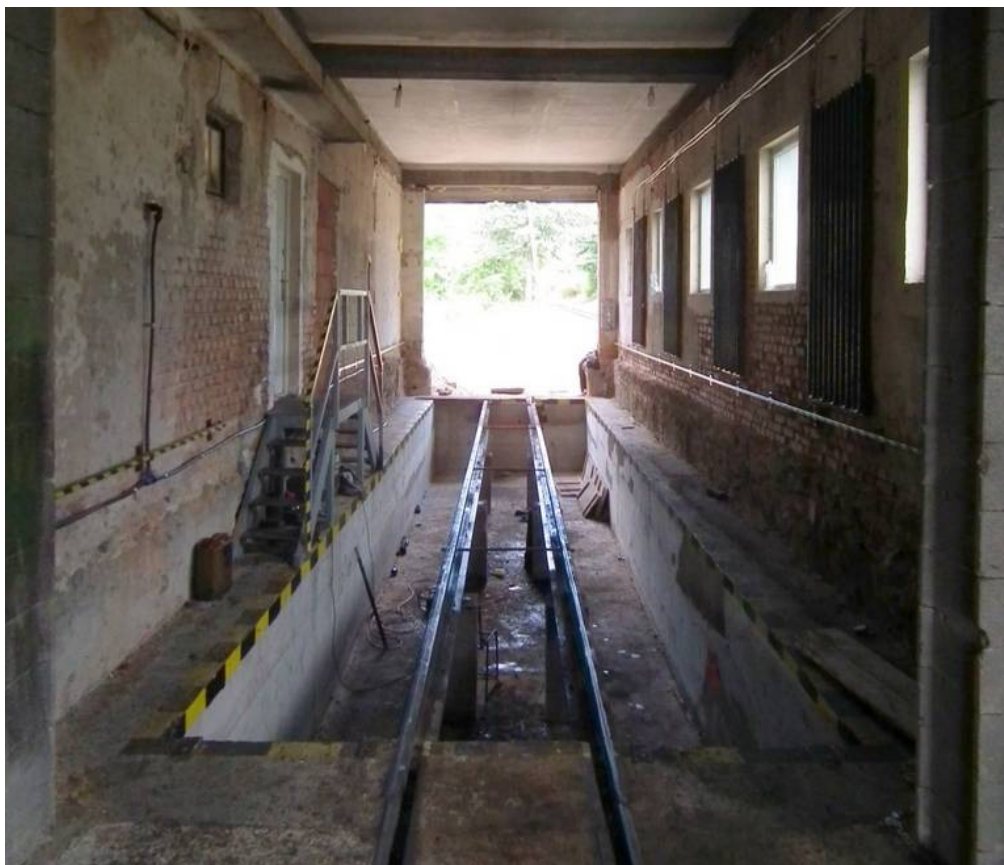
- a régi fűtőház elhanyagolt állapotát megváltoztatva 3,9 m széles épületrészben 2,8 m x 13,2 m x 1,3 m szerelőakna kialakítása megtörtént (4. ábra);
- a régi fűtőház homokszárítóját megszüntetve tervben van egy forgóváz-javító műhely kialakítása (2014. októberében az átalakítás elindul);
- a kocsiátroló csarnok szélső vágányának lebetonozott környezetébe telepített csoportemelő telepítésével lehetővé teszi a járművek forgóvázzal való leemelését;
- az erdőgazdaság (mint vasúti társaság) más műszaki egységének kezelésében lévő műhely vasúti egykori kapcsolatát helyreállítva az ottani 4 tonnás műhelydaru motorkiemelésnél segítséget tud nyújtani.

**4. ábra: a mozdony sín meghosszabbításában létesülő műhely**

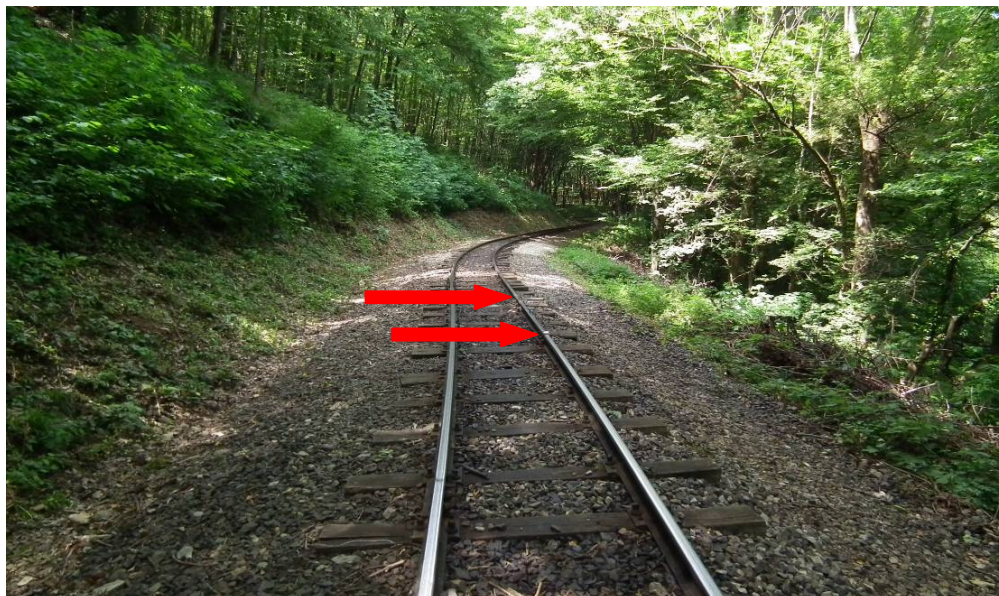
A vasúti pálya hegyoldalban, vegyesszelvényben vezet. A pálya emelkedése 26 ezrelék. A felkapás helye egy illesztés, egy 115 m sugarú bal ív végén.

5. ábra: az kisiklás helye a 31. szelvényben (felkapás és leesés),  
a vonat menetirányában fényképezve

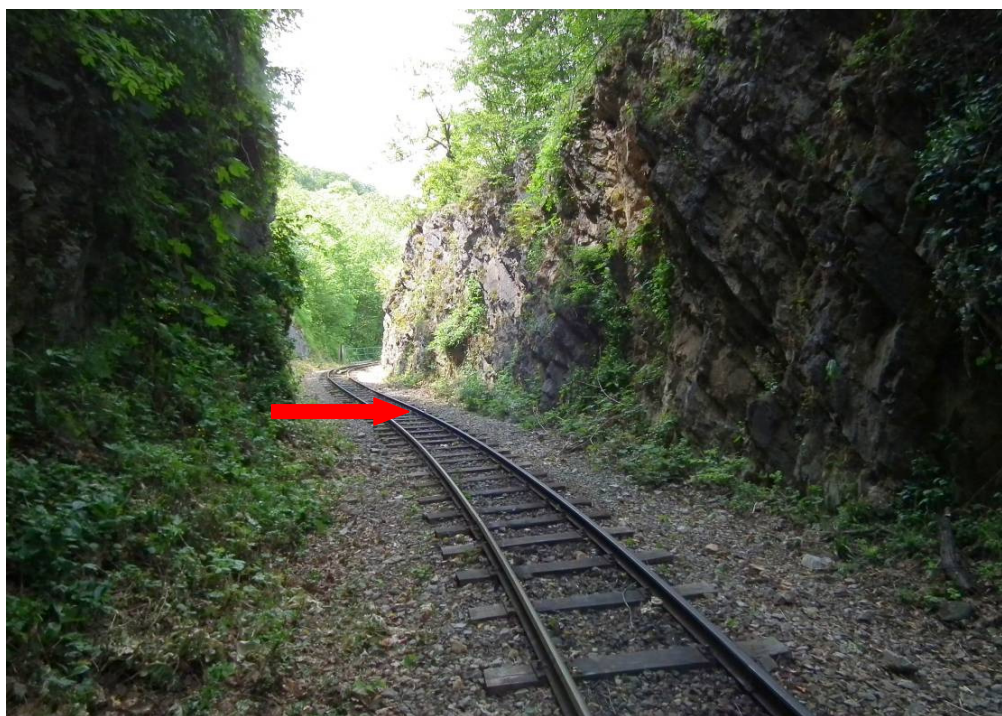
A vasúti pálya sziklabevágásban vezet. A pálya emelkedése 24 ezrelék. A felkapás helye egy hegesztés, egy 100 m sugarú bal ív végén.

6. ábra: az kisiklás helye az 53. szelvényben,  
a vonat menetirányában fényképezve

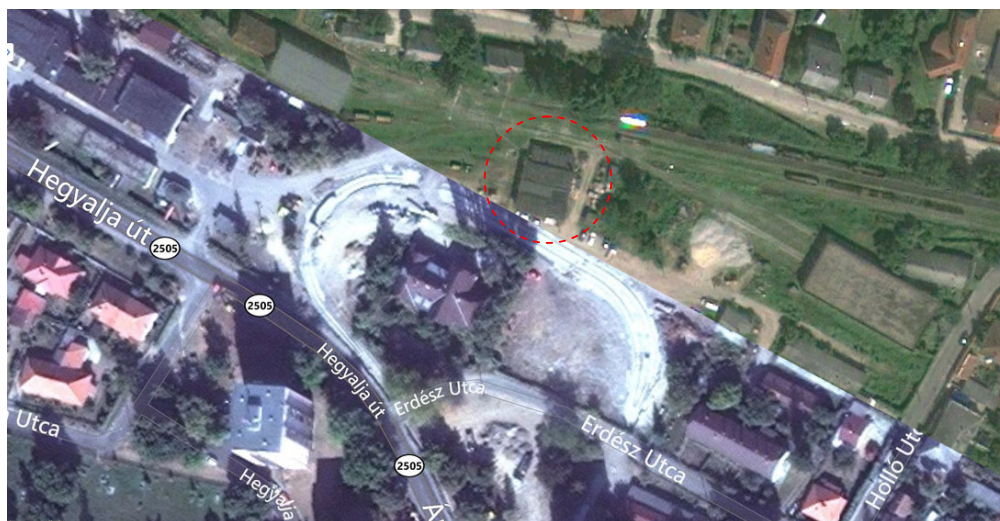
A vasútüzem nem szolgáltatott pontos adatokat, de nyilvános műholdképek (7. ábra) alapján látható, hogy a ténylegesen megvalósult villamosvonal utasokkal nem járt hurokvágánya a lebontott műhelyépülethez ugyan közel valósult meg, de az ténylegesen útban nem volt. (Megtartása esetén a hozzávezető keskeny nyomtávú vágányhálózat kisebb módosítása lett volna csak szükséges.)

A műhelyépületnek a járműfenntartás minőségét károsan befolyásoló elbontása ezért nem volt szükségszerű.

**7. ábra: az elbontott műhely és a villamosvágányok két eltérő időpontban készült műholdkép montázsán**  
(forrás: maps.google.com és bing.com/maps)
