**KÖZLEKEDÉSBIZTONSÁGI  
SZERVEZET**

# **ZÁRÓJELENTÉS**

**2013-892-5  
vasúti baleset**

**Maglód és Rákoshegy  
2013. október 18**

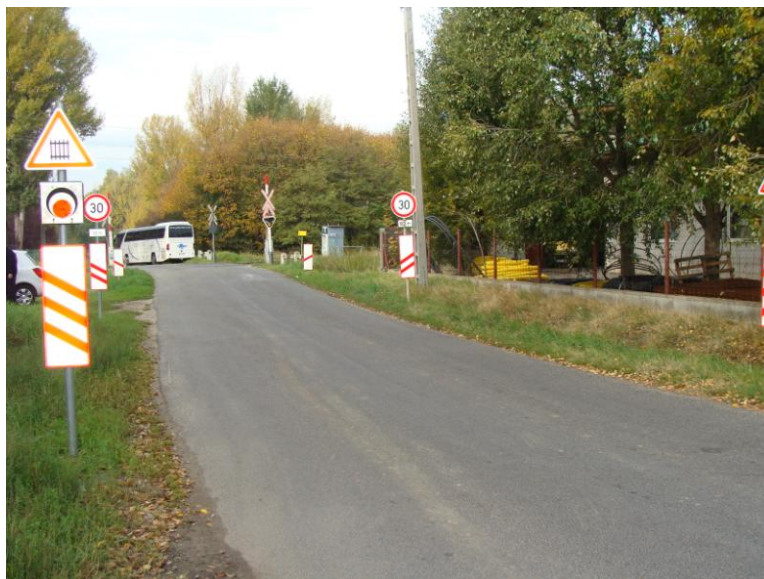
3. ábra: a baleset helyszíne

Az ütközés következtében a közúti jármű a vasút pálya melletti árokba borult, a személygépkocsiban csak a vezető tartózkodott, aki könnyebb sérüléseket szenvedett.

A keresztezés ellenkező oldalán a fényjelzőkészülék előtt egy személygépkocsi várakozott. Annak vezetője látva a másik oldalon megállás nélkül behajtó járművet, fényjelzéseket adott, azonban ez már nem vezetett eredményre.

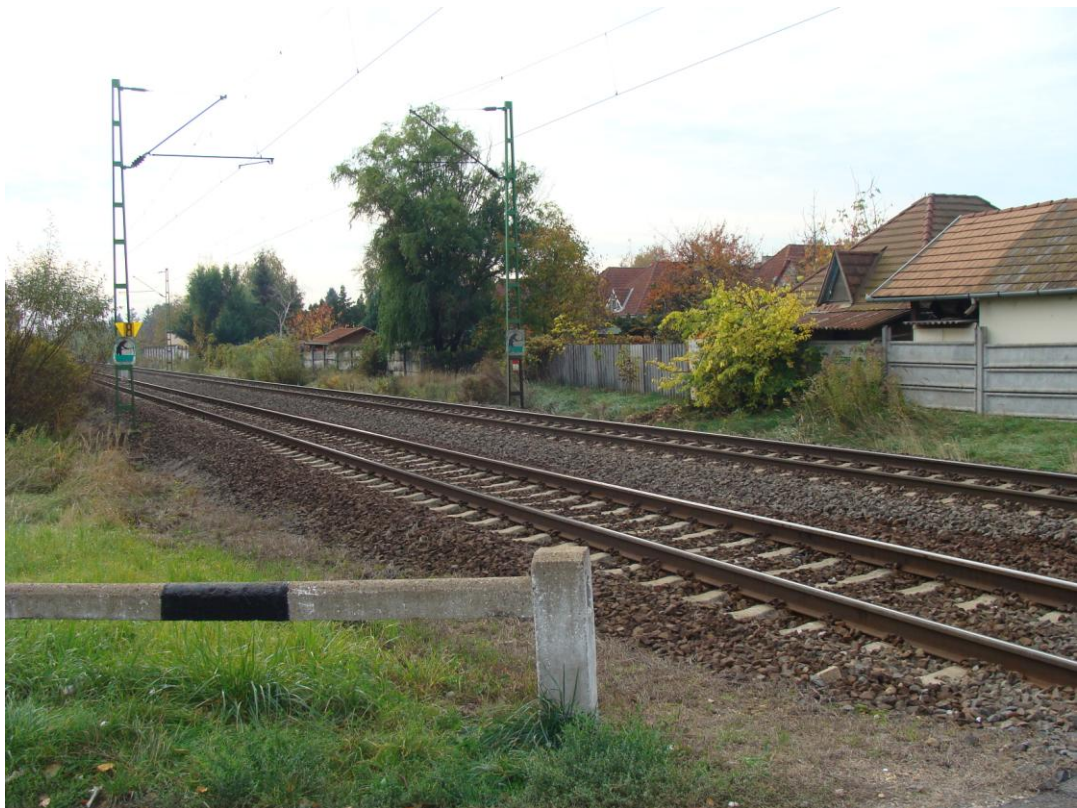
4. ábra: a rálátási háromszög

A közúti jármű közlekedési irányából a vasúti pályára (a vonat közlekedési iránya felé) a csökkentett rálátási háromszög a benőtt növényzet miatt nem volt biztosítva. A belátható távolság legfeljebb 60 méter volt, így a vonat sem volt az útátjáró megközelítése során látható.

A csökkentett rálátási háromszög egyik irányba és egyik irányból sem szabad. Az átjáróhoz vezető út burkolata aszfalt.

Az úttájáróban a csökkentett rálátási háromszög a releváns viszonylatban legfeljebb 60-70 méterről volt biztosított. Mivel a közúti jármű vezetője **megállás nélkül** hajtott a keresztezésbe, esélye sem volt arra, hogy meggyőződjön arról, hogy az áttjáró felé vonat közeledik. A vasúti áttjárót biztosító jelzőberendezés üzemzavara esetén járművel a vasúti áttjáróra - a KRESZ 39 § (3) e) bekezdésben említett megállást követően - abban az esetben szabad ráhajtani, ha a megállás helyéről a vasúti pálya mindkét irányban kellő távolságra belátható és a jármű vezetője meggyőződött arról, hogy az áttjáró felé vasúti jármű nem közeledik. Az áttjáró előtt olyan helyen megállva – elsodrési határon kívül – ahonnan belátható a vasúti pálya mindkét irányba, ez megvalósítható.

Az esemény bekövetkezésekor a csökkentett rálátási három szög egyik irányból sem volt biztosított a növényzet miatt. Ezt követően (kb. 5 nap) az előírt távolságból a rálátás biztosításáról az infrastruktúra működtetője a növényzet gyérítésével gondoskodott.

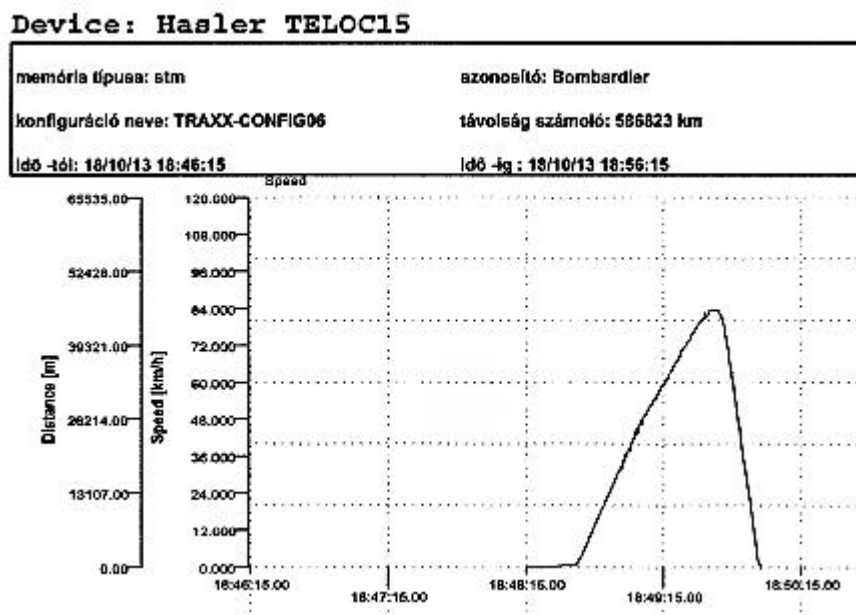
5. ábra: az alkalmazott sebesség

Elindulás után az adott szakaszra érvényes 80 km/h mértékű sebességcsökkentést figyelembe véve gyorsult fel a vonat, amikor közeledett az AS118 jelű fény- és félsorompóval biztosított útátjáró felé. Már egészen közel járt az átjáróhoz, amikor a mozdonyvezető észlelte, hogy a sorompó csapórúdjai függőleges helyzetben vannak, illetve azt, hogy menetirány szerinti bal oldalon az átjáró előtt egy autó megáll, a másik oldalról viszont egy autó behajt a keresztezésbe. Azonnal gyorsfékezés lett alkalmazva (18 óra 49 perc 44 másodperckor) és a fékezés megkezdését követően kb. 275 méter megtétele után a 115+83 számú szelvényben állt meg a vonat. Az ütközés a 118+21 számú szelvényben következett be. A vonat az ütközéstől a megállásig 237 méter távolságot tett meg.

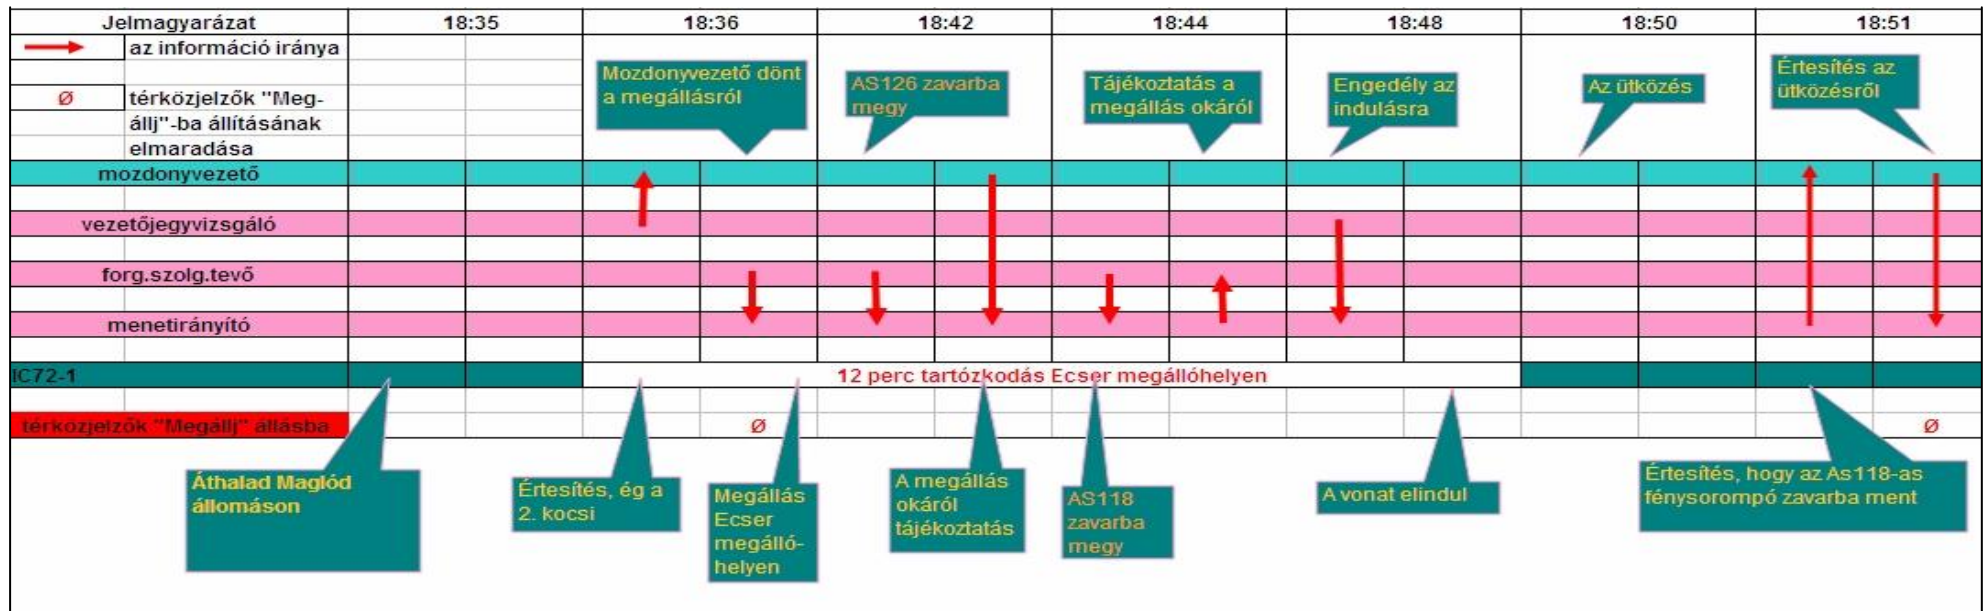
6. sz. ábra:események időbeni bemutatása

A forgalmi szolgálattevő a berendezés további figyelése során azt észlelte, hogy a T1 térből nem mozdul a vonat, erről értesítette a vonalirányítót. Rövid idő elteltével észlelésre került, hogy az állomásra visszajelentett AS118 jelű sorompó zavarba ment a fénysorompó behatási pontján levő vonat túltartózkodása miatt. Erről szintén értesítve lett a vonalirányító, aki ekkor már tudta a megállás okát is és ezt közölte a forgalmi szolgálattevővel. Az eset bekövetkezése után a térbőljelzők nem lettek „Megállj!” állásba állítva, illetve a követendő eljárásra intézkedés nem történt. (lásd 1.16.3)

A vonat 18 óra 48 perckor elindult a T1 jelű térközből, majd kis idő elteltével a forgalmi szolgálattevő ismét azt észlelte, hogy ezúttal a T2 térközből áll a vonat. Értesítve lett a vonalirányító, aki ekkor értesítette a mozdonyvezetőt arról, hogy a fénysorompó zavar állapotban van azonban ekkor már a mozdonyvezető – az ütközés bekövetkezése után – a mozdonyról leszállva ment vissza a baleset helyszínéhez és azt válaszolta, hogy most már tudja ő is.

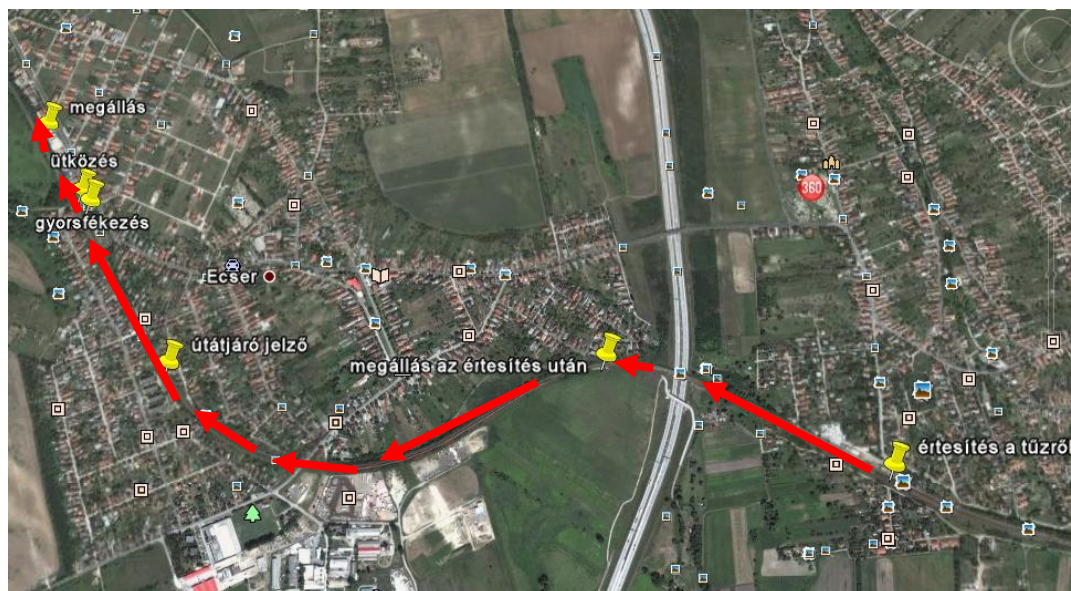
7. ábra: a vonat útja

A térközjelzők „Megállj!” állásba kapcsolásának elmaradása miatt nem kapott a mozdonyvezető előjelzés nélküli „Megállj!” jelzést, amely valamely veszélyhelyzetre hívta volna fel a figyelmet. Azonnal gyorsfékezést alkalmazott, azonban az alkalmazott sebesség és a rendelkezésre álló rövid távolság miatt már nem volt lehetőség a megállásra.
