# **ZÁRÓJELENTÉS**

**2015-0065-5  
VASÚTI BALESET**

**Budapest, Lehel tér  
2015. január 19.**

**14-es villamos**

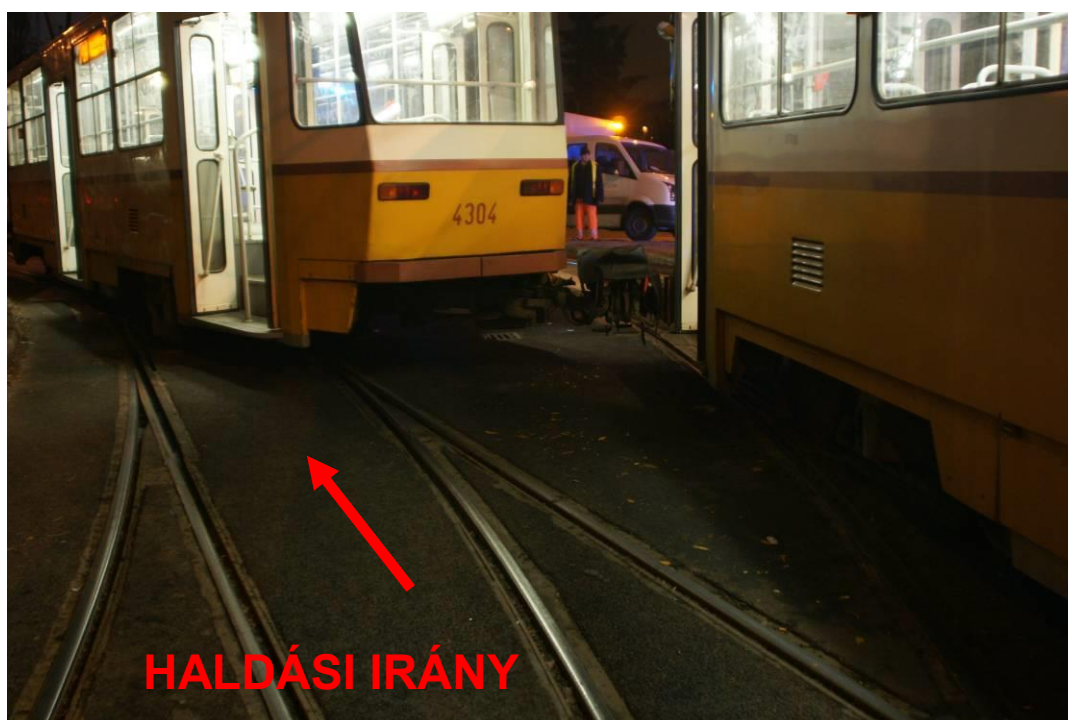
A 14/4 forgalmi számú villamos kb. 17 óra 12 perckor indult a Lehel téri végállomásról. A járművezető becsukta az ajtókat, majd a járművel elindult. A csúccsal szemben érintett K3001 sz. kitérőn a villamos első kocsijának mindkét forgóváza kitérő irányba haladt, ezt követően a második kocsi a váltón már egyenes irányban haladt tovább. A váltókörzetben lévő ívben haladva a két, más vágányon futó kocsi között a távolság folyamatosan növekedett, melynek következtében a villamos első kocsijának második tengelye a vágányokat elhagyva kisiklott, és az első kocsi a két vágány közé fordult. A járművezető ezt követően a járművet megállította.

2. ábra: A kisiklott villamos

A helyszíni szemle adatai alapján a Vb megállapította, hogy a villamos elindulásakor a K 3001 sz. váltó csúcssínjei a bizonyossággal határos módon kitérő állásba tereltek, a váltó állítóműve azonban nem volt végállásban. A villamos első kocsija 4 tengellyel kitérő irányba haladt, ezt követően a váltó csúcssínjei – feltehetőleg a haladó villamos által keltett rezgések, a haladó villamos csúcssínekre gyakorolt hatása, valamint a csúcssínt feszítő rugóerő hatására – egyenes állásba kerültek, ennek következtében a második kocsi tengelyei már ebbe az irányba haladtak tovább. A különböző irányokba terelődés miatt a két villamoskocsi között az oldalirányú távolság folyamatosan növekedni kezdett, melynek következtében a kapcsolókészülékeknek egyre növekvő erőt kellett elviselniük. A folyamat addig tartott, míg az első kocsi kapcsolókészüléke az oldalirányú végállását elérte. Ekkor a tömegviszonyok alakulása, a második kocsi nagyobb utasterhelésből fakadó tömege következtében a kapcsolókészülékeken keresztül az első kocsi vége kis mértékben megemelkedett, a hátsó forgóváz kerekei a vágányt elhagyták és oldalra mozdulva a jármű kisiklott.

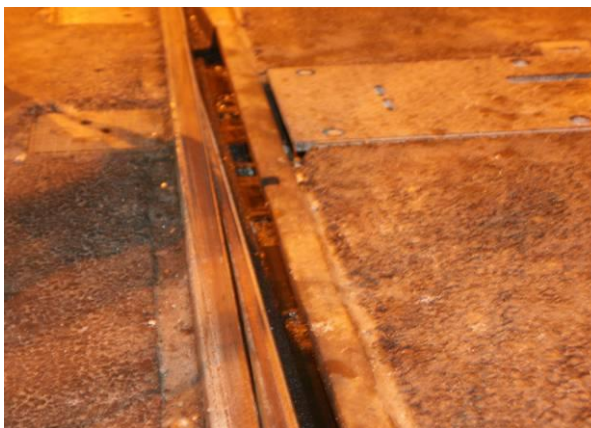
A helyszíni szemle során a nyomok rögzítését követően a Vb engedélyt adott a kisiklott villamos eltávolítására. A kárelhárítás vezetője a villamos hátrafelé történő húzása mellett döntött, mely sikeresnek bizonyult. A mozgás során a villamos szerelvény második, 4047 psz. kocsijának két forgóváza a K3001 sz. kitérőt egyenes irányból érintette, majd a 4304 psz kocsi két forgóváza kitérő irányból a váltót üzemszerűen felhasította. A 4304 psz. kocsi váltóról történő lehaladását követően a váltó nem állt vissza üzemszerűen egyenes állásba, hanem kitérő állásban maradt.

**6. ábra: A visszahúzást követően kitérő állásban maradt váltó.**

A Vb a BKV Zrt. helyszínen tartózkodó szakembereivel közösen a váltó állítóművének fedelét felnyitotta, majd a váltón kézi állításpróbát végzett. A váltó csak igen nagy erő kifejtésével volt állítható egyenes irányba, az állítást követően azonban üzemszerűen működött. Az állítási nehézség és a nem megfelelő működés oka ezért a helyszínen nem volt megállapítható.

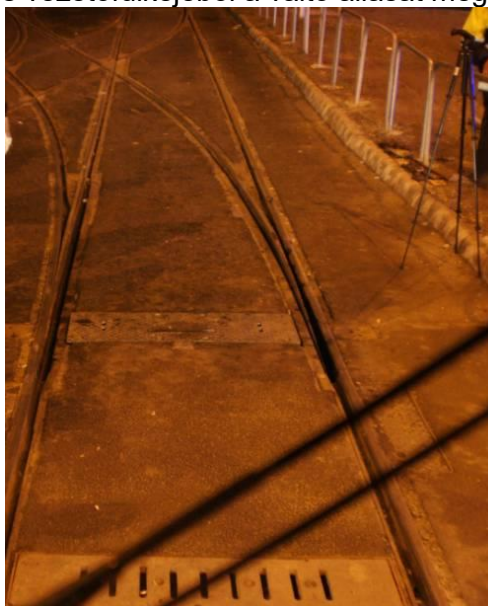
Ezt követően a Vb a villamos vezetőállásáról láthatósági próbát tartott, melynek során megállapította, hogy a környezeti közvilágítás elegendő fényt biztosít ahhoz, hogy az induló villamos vezetőfülkéjéből a váltó állását meg lehessen állapítani.

**7. ábra: A váltó láthatósága a vezetőfülkéből**

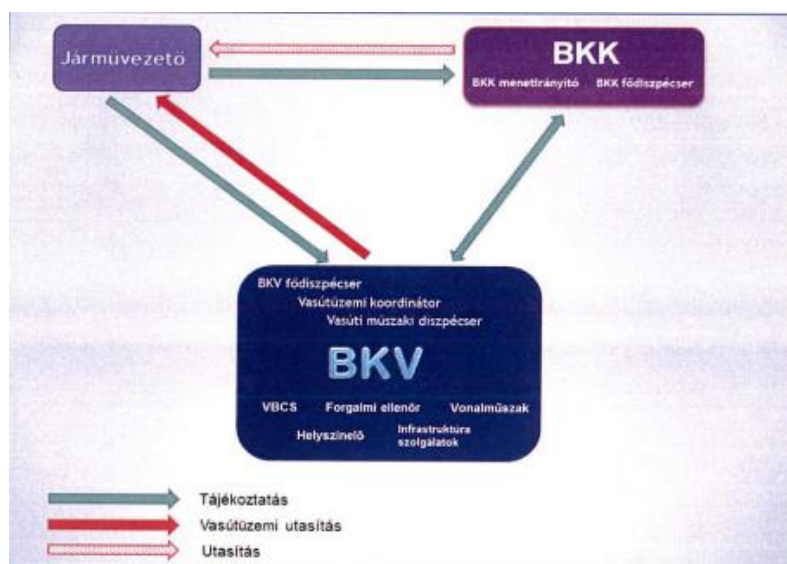
*A kommunikáció folyamatábrája  
(A járművezető beszédkérését csak a BKK FUTÁR Központ felé tud kezdeményezni)*

A folyamat eredményeként a BKV vasútbiztonsági tanúsítványába és vasútbiztonsági engedélyébe az NKH UVH/VF/1540/11/2015. számú határozatával 2015. októbert 16-ától beépült a villamos forgalomirányítás feladatmegosztása. A folyamatszabályozást külön kiadott eljárási rend tartalmazza, amelynek betartása és végrehajtása az érintett BKV Zrt. és BKK Zrt. munkavállalók részére kötelező érvényű.
