KÖZLEKEDÉSBIZTONSÁGI  
SZERVEZET

# **ZÁRÓJELENTÉS**

**2015-0476-5  
Vasúti baleset**

**Szombathely - Ják-Balogunyom  
2015. május 19.**

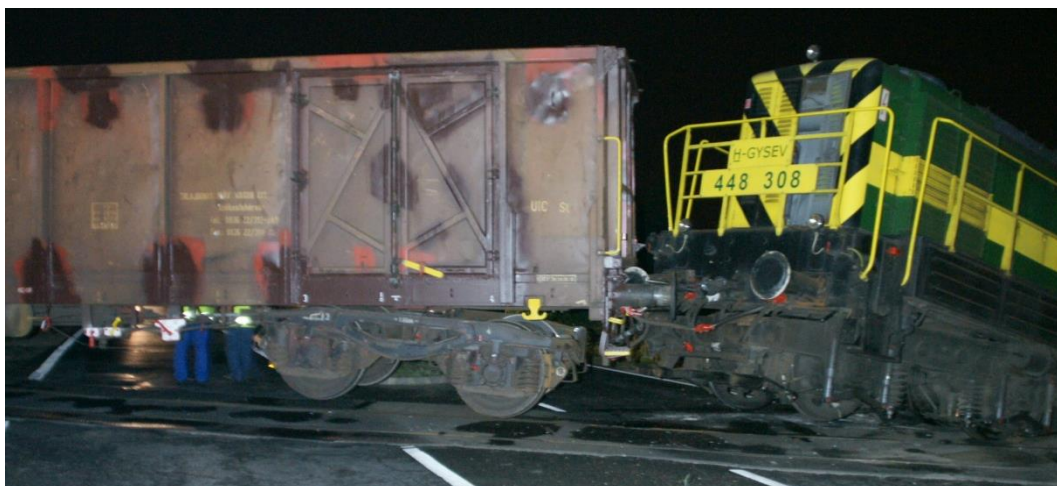
A 98 43 0448 308-9 pályaszámú mozdony mind a négy tengelyével kisiklott. az elsőként vonatba sorozott üres teherkocsi első forgóváza a levegőbe emelkedett. A mozdony jobb eleje, korlátja, ajtaja és burkolata megrongálódott, az egyik ütközője leszakadt. A vonatba elsőként besorozott 32 43 596 0021-4 pályaszámú üres kocsi első forgóvázának mindkét tengelye felemelkedve a vágányt elhagyta, így siklónak kell tekinteni. Az összeakadt ütközők miatt a vasúti kocsi és a mozdony szerkezeti alkatrészei további károsodást szenvedtek.

2. kép  
A vasúti járművek helyzete az eseményt követően

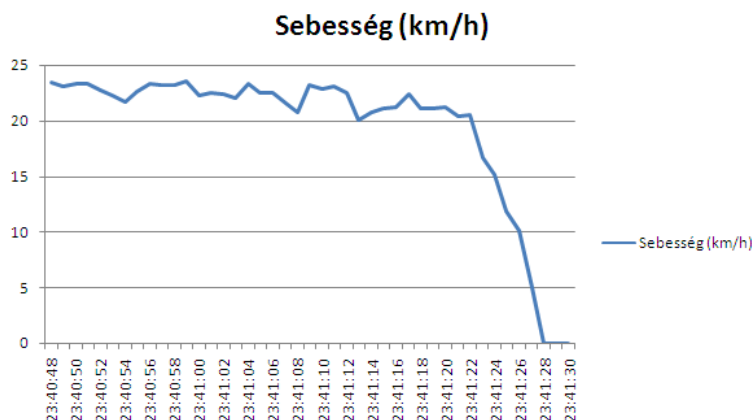
3. ábra

A vonat sebesség-grafikonja

A MÁV F.2. sz. Forgalmi Utasításának 15.9.5. sz. pontja a használhatatlan útsorompók megközelítésére 15 km/h sebességet ír elő a mozdonyvezető részére, amelyet 5 km/h sebességgel túllépett. A vontatójármű vezetője a dízelmozdonyt az úgynevezett „rövid végével” előre, tehát a sebességjelző óra mellett állva vezette, ahonnan a sebességmérő óra megfigyelése nehezített volt. Emiatt a vonat sebességét illetően csak a szubjektív megérzésére támaszkodott. Az alkalmazott – 20 km/h sebességre történő – lelassítást megfelelően elégségesnek és biztonságosnak gondolta, amikor így közelítette meg az útátjárót, és figyelmét inkább az útátjáróra összpontosította.

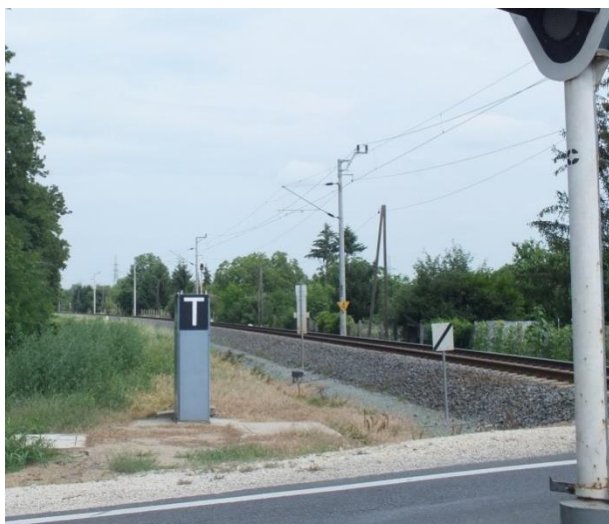
**5. kép**  
**A csökkentett rálátási háromszög szabad**

Az korábban felsorolt hatások miatt a Vb megítélése szerint az ütközésben részes jármű vezetője nem ismerte fel, hogy vasúti átjáróhoz közeledik, emiatt az áthaladás veszélytelenségéről nem győződött meg, hanem az előtte haladó járművet fenntartások nélkül követve hajtott be az átjáróba. Abban az esetben, ha kellő figyelemmel közelíti meg az átjárót felismerhette volna a sötét fénysorompót, amely számára megállási kötelezettséget jelentett az áthaladás megkezdése előtt.
