KÖZLEKEDÉSBIZTONSÁGI  
SZERVEZET

## **ZÁRÓJELENTÉS**

**2013-458-5  
vasúti baleset**

**Devecser  
2013. június 19.**

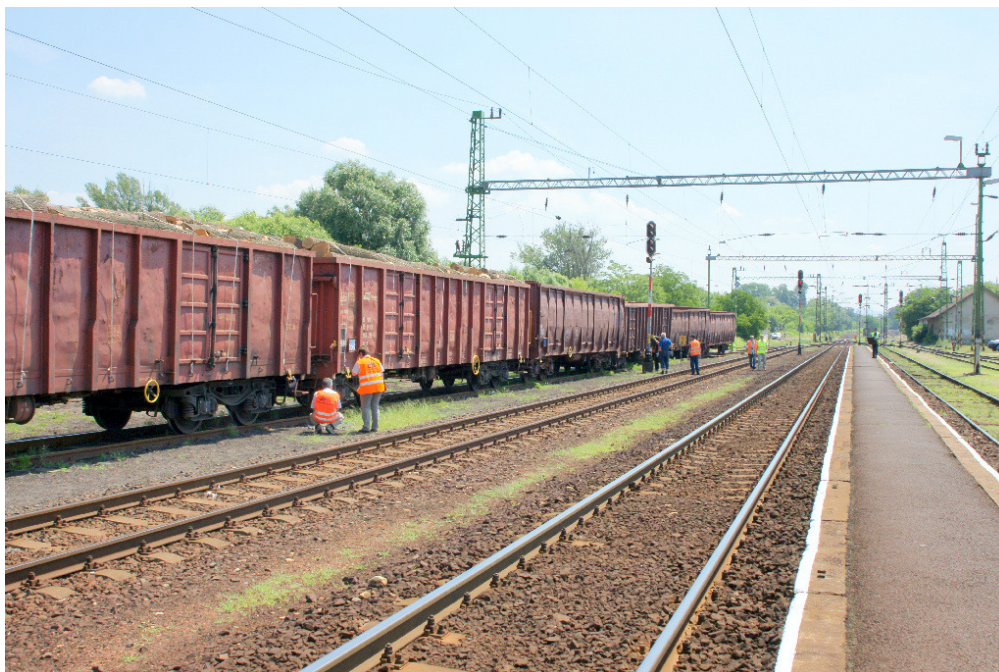
2013. június 19-én a dunai árvíz következtében Almásfüzitő és Komárom állomások között elrendelt vágányzár miatt a Budapest és Győr között közlekedő tehervonatok kerülő úton, Székesfehérvár – Veszprém – Devecseren át közlekedtek, jelentős forgalmi terhelést okozva ezen a vasútvonalon. E napon reggel a 94010 sz. tehervonat Devecser állomás V. vágányára járt be. Behaladás közben a 16 sz. átszelési kitérőn a vonat kisiklott. A vonat 8-10. kocsijai összesen 10 tengellyel a sínek mellé esve álltak meg (3. ábra).

3. ábra: a kisiklott kocsik, a vonat végén állva maradt kocsik elvontatása után

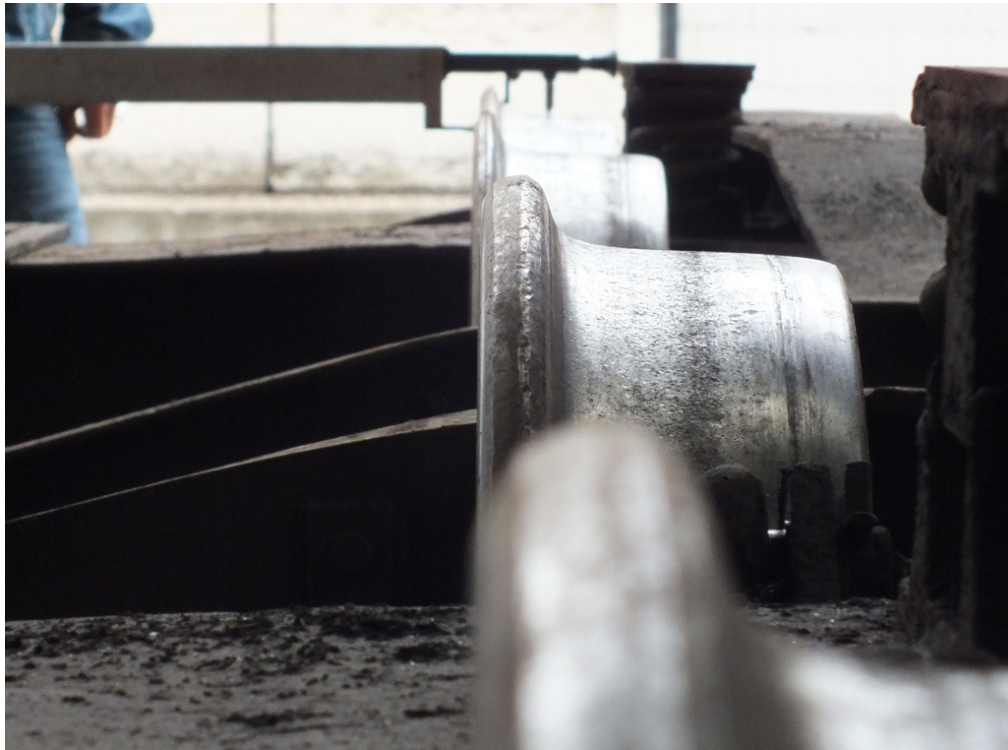
A vonatba hatodikként besorozott, a baleseti helyszínen sínen lévő 31 55 595 8285-5 psz. kocsik 3-4 csapszámú nyomkarimája a többinél vékonyabb volt (4. ábra), a kerekeken közéesés nyoma megfigyelhető volt. A 3-6 csapszámú

**4. ábra: a 3155 595 8285-5 kocsinak – az eseménykor – a jobb sínszálon futó nyomkaimái**

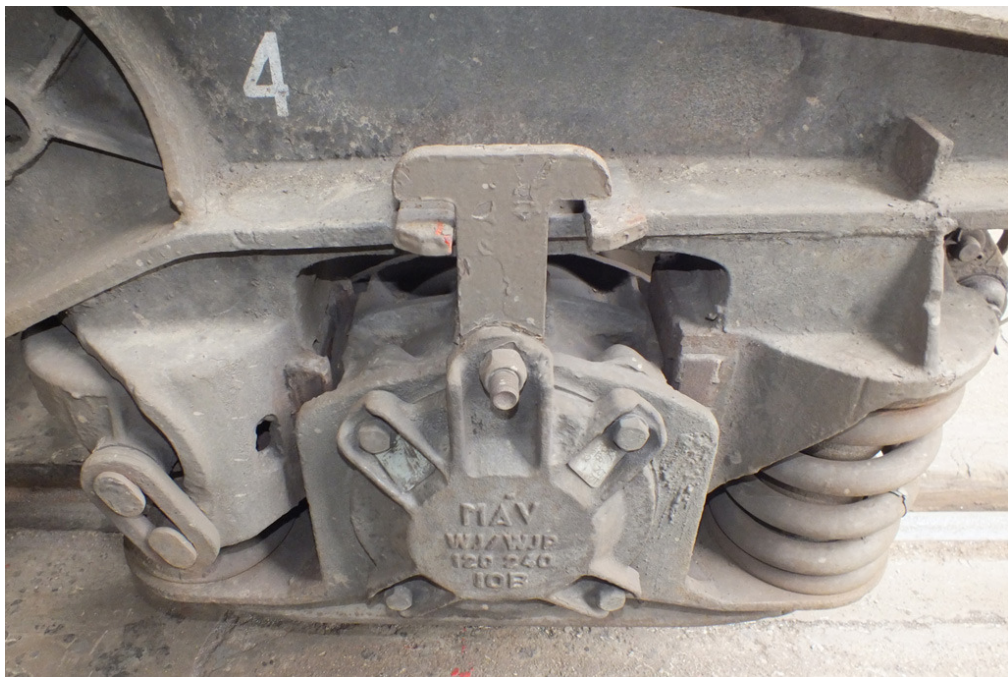
forgóváz ágyvezetékei aszimmetrikusan koptak (5. ábra). A forgótányér-betét rendes helyzetéhez képest eltolt volt fellelhető (6. ábra).

**5. ábra: a bal ágyvezeték fényes, a jobb rozsdás**

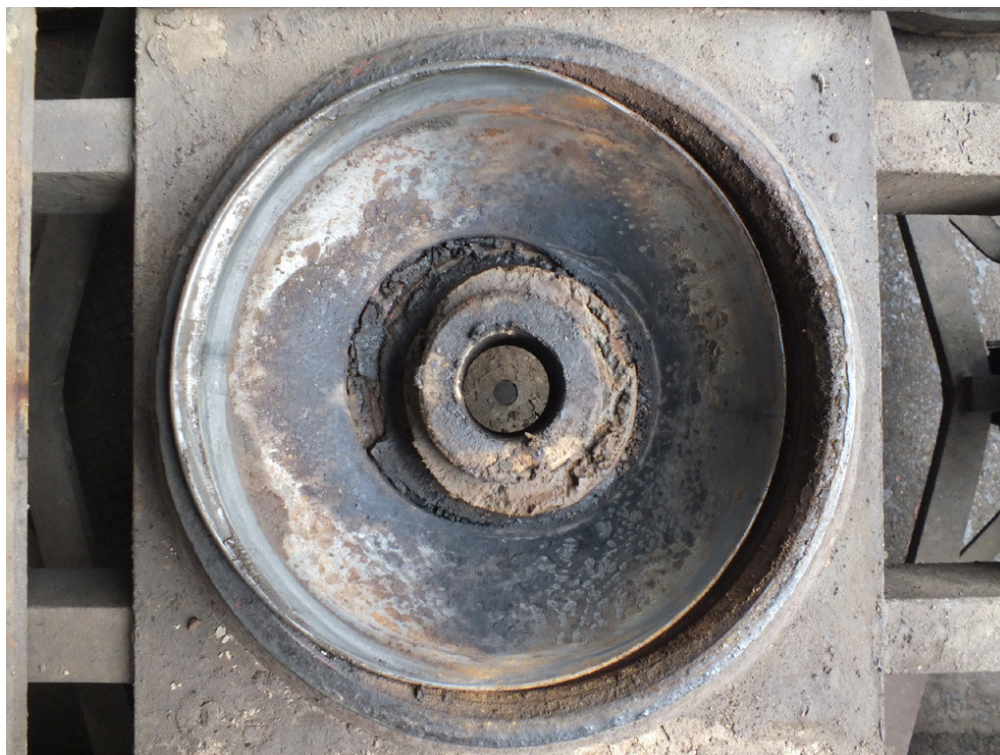
6. ábra: a forgótányér-betét helyzete

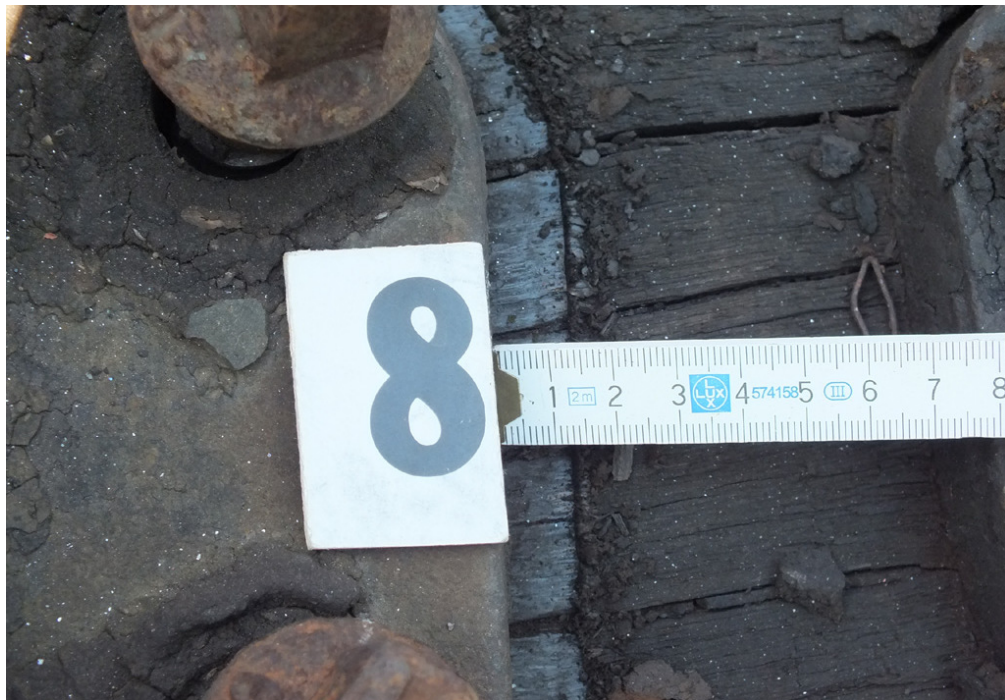
A kitérőn tömegesen megfigyelhető az alátétlemezek oldalra tolódása (7. ábra), a kapcsolószerkezetek lazasága, valamint a csavarok alatti szennyeződés is (példa: 8 - 9. ábra).

**7. ábra: oldalra tolódás nyoma**

Az esemény utáni terheletlen állapotban mért nyomtáv a kisiklás környezetében 1459-71 mm közötti, ami a névleges 1435 mm nyomtávnál csak 24-36 mm-rel több. Azonban a kapcsolószereken ezen túlmenően az alátétlemezek friss oldalra tolódása figyelhető meg (7. ábra), illetve ezáltal – mivel az a külső oldalon látható – annak nyoma, hogy létrejöttkor az esemény utáni állapothoz képest átmenetileg bővebb nyomtáv is kialakult. Az oldalra tolódást és a 7-8. aljak esetében megmért támasztó hézagot is figyelembe véve ez a pillanatnyi nyomtáv legalább 1496-1497 mm volt.

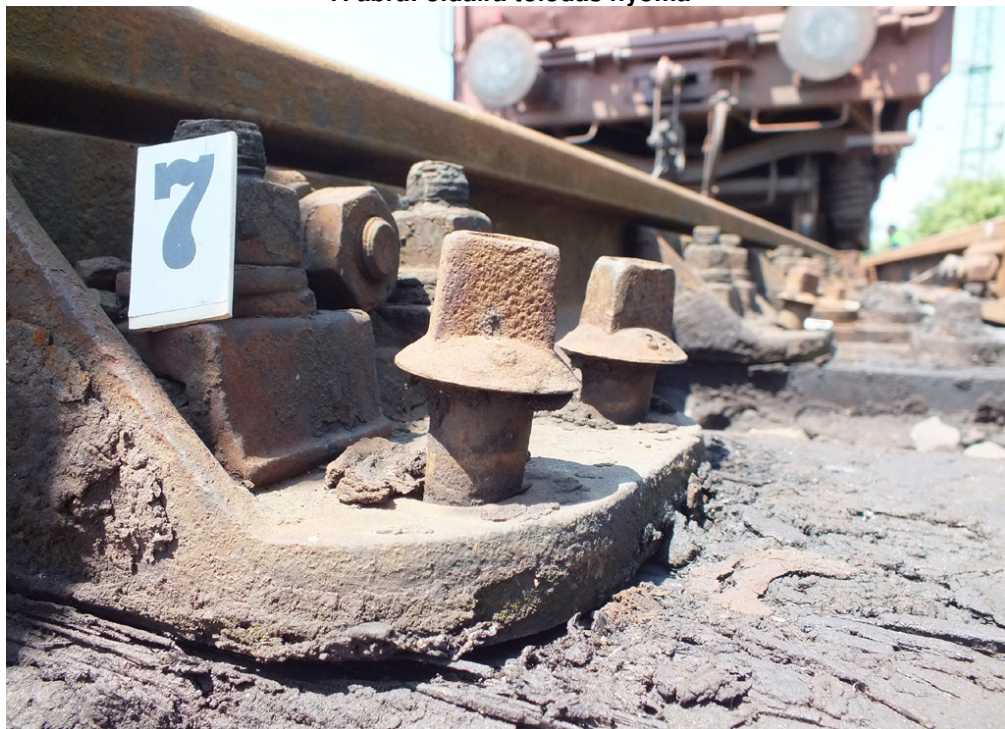
**8. ábra: laza kapcsolószerek, szennyeződés a csavarok alatt**

A kisiklás környezetében lévő síncsavarok alatt lerakódott szennyeződés van, friss súrolási nyom nélkül. Ez az állapot csak tartósan laza csavarok esetén alakul ki, ezért valamekkora nyombővülés nem a baleset következménye (illetve nem a balesetet szenvedett vonatban lévő esetleges rossz állapotú jármű hatására jött létre), hanem már hosszabb ideje fennállt.

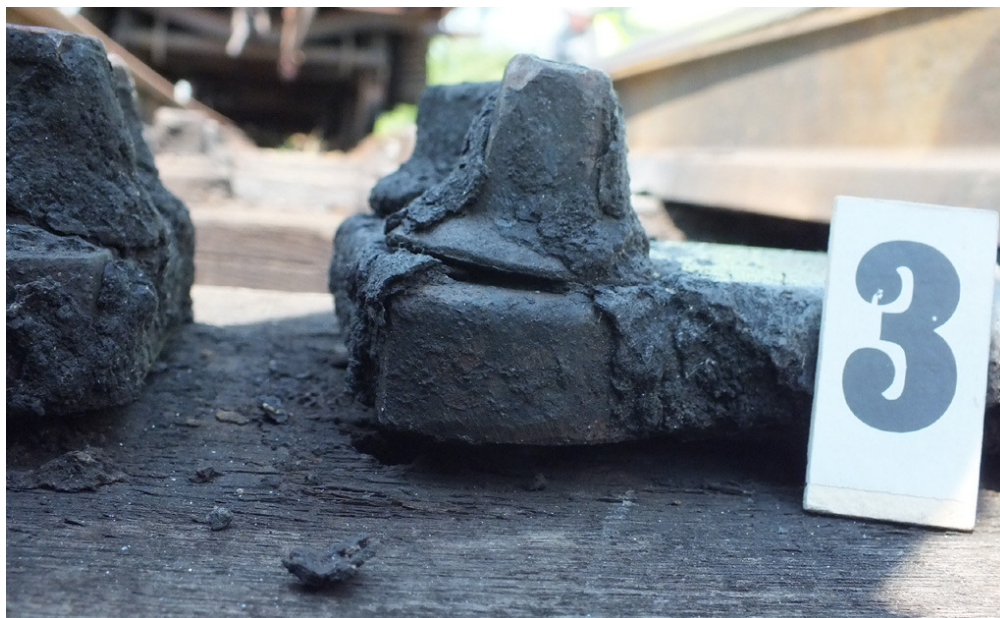
9. ábra: laza kapcsolószerek, szennyeződés a csavarok alatt

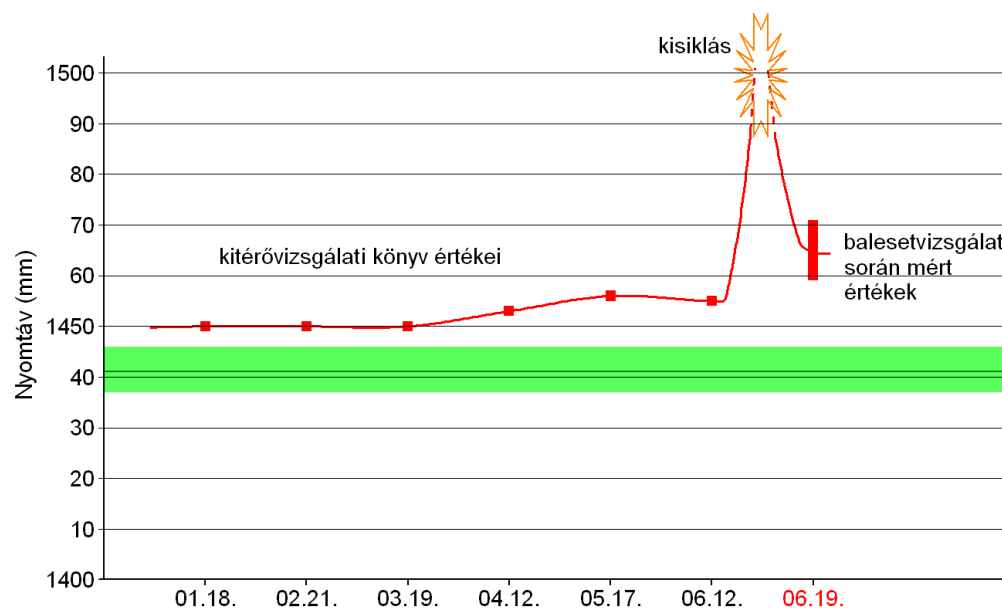
A kitérővizsgálati könyvben a kitérő közepére vonatkozóan egy nyomtáv-érték van feljegyezve (1.8.2). Mivel a vizsgálat során nem derült ki, hogy ez melyik aljon lett mérve, a Vb – esemény utáni – méréseit csak a mért értékek tartományával jelöli a 16. ábra, utalva az eseménykori rugalmas nyombővülésre is.

16. ábra: a nyomtáv változása a kitérő közbenső részén

Figyelemre méltó, hogy a korábban – ugyan tűréshatáron túli – stabil 1450 mm-es nyomtáv április-május hónapokban gyors ütemben romlott le, amiből alapos kiértékelés esetén arra lehet következtetni, hogy a kapcsolószerkek rögzítőképessége számottevően leromlott.

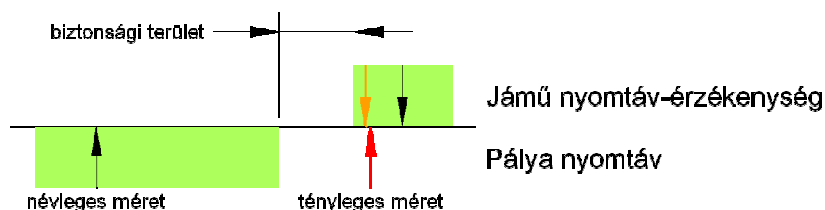
A kocsi kerékméreteiből az jelenthető ki, hogy azok az előírásoknak megfeleltek, de a konkrét kerék esetében a megengedett tűréseken belül olyan szélsőértékkel, ami a szokásos műszaki állapothoz képest érzékenyebbé teszi a pályahibákra. Így míg más kocsik a számukra megengedett tűrésmezőt kevéssé kihasználva „elnézően” fogadták a pályahibát, ez a kocsi kisiklott rajta.

17. ábra: pálya-jármű méretek és tűrésmezők egymásra hatása

A pálya nyomtávjának és a jármű (fentiekben tárgyalt) kritikus nyomtáv méretének névleges értékeihez egy-egy tűrésmező is tartozik (17. ábra, zöld sáv), a tényleges értékek üzem közben ezeken belül lehetnek (szükség szerint korlátozások elrendelése mellett). A két tűrésmező között van egy biztonsági terület annak érdekében, hogy kisiklás a legkedvezőtlenebb esetben se jöjjön létre (amikor mind a pálya, mind a jármű a megengedett szélsőértéken üzemel).
