KÖZLEKEDÉSBIZTONSÁGI  
SZERVEZET

# **ZÁRÓJELENTÉS**

**2015-1234-5**

**Vasúti baleset / Kisiklás**

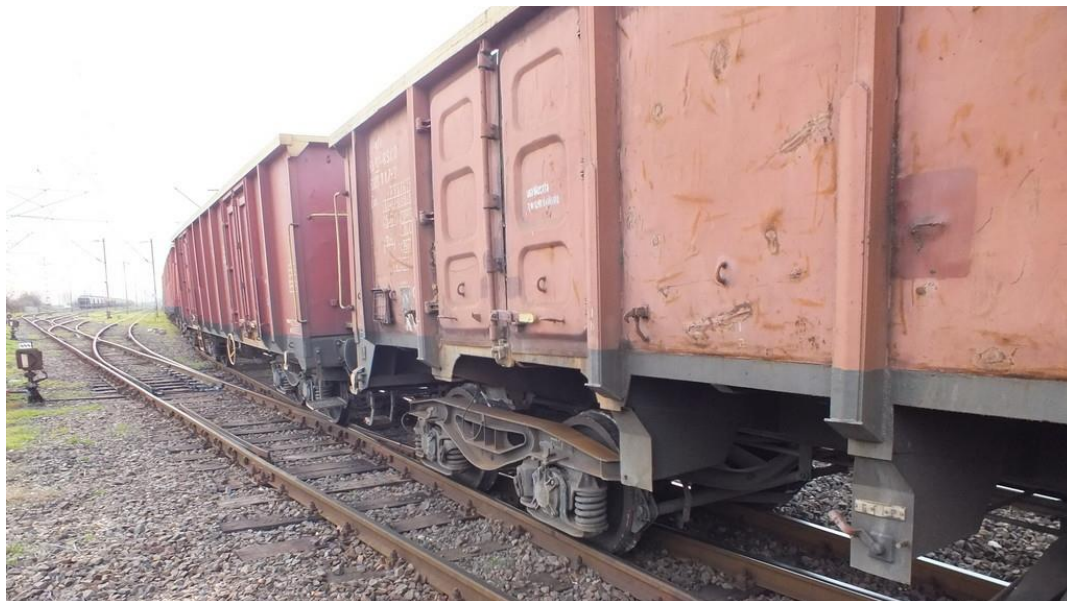
Behaladás közben a vonat a 451. sz. váltón kisiklott. Az utolsó kocsis kisiklott forgóváza megrongálta a vágányt, nagymértékű deformációt okozott a 448 váltón, mire a fővezeték szakadása miatt a vonat önműködően megállt.

3. ábra: a vonat utolsó kocsija

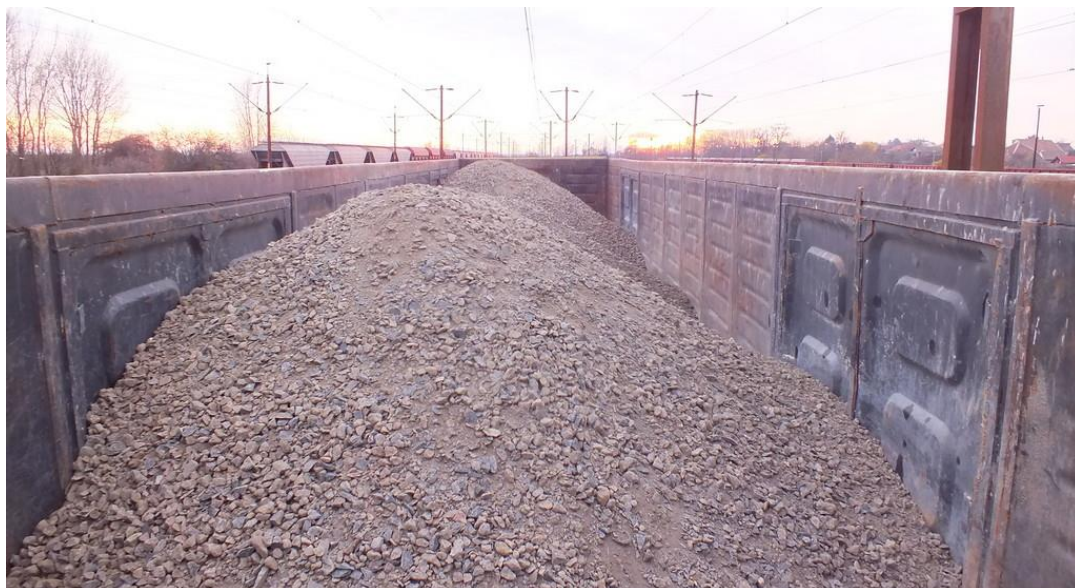
Az elsőként kisiklott kocsiban a rakomány elhelyezkedését a 5. ábra mutatja.

**5. ábra: a rakomány a 33 53 5301 791-6 psz. kocsiban**

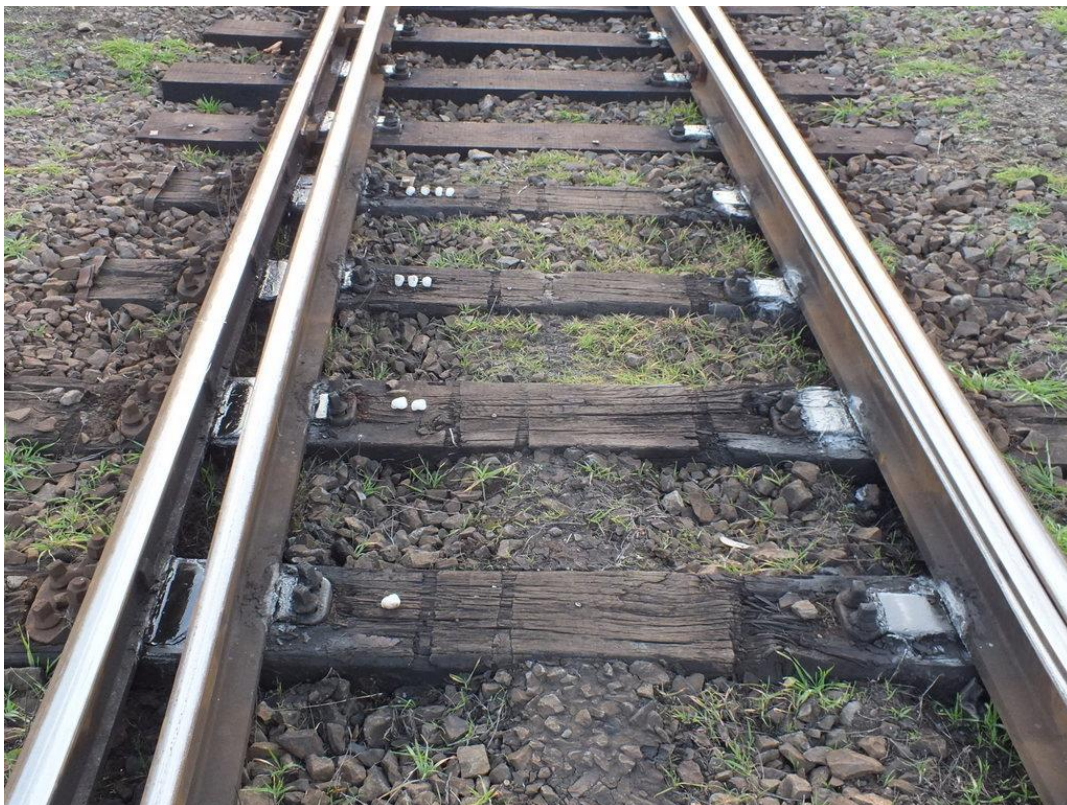
A kisiklás helyét jelentő 451. sz. kitérőben a 2015. május 22-i mérést követően összesen 12 talpfát újakra cseréltek. Az eseménykor a csúcssín elejétől kezdve 10 db alj régi volt, utána 8 cserélt.

**6. ábra: a 451. sz. kitérő alj-állaga a kisiklás környezetében  
(a kisiklás helye a két jelel ellátott alj bal sínszálánál van)**

Behaladás közben a 451. sz. váltó avult alj-állaga miatt a kapcsolószerkek már nem tartották megfelelően a nyomtávot, a vágány a vonat alatt megnyílt.

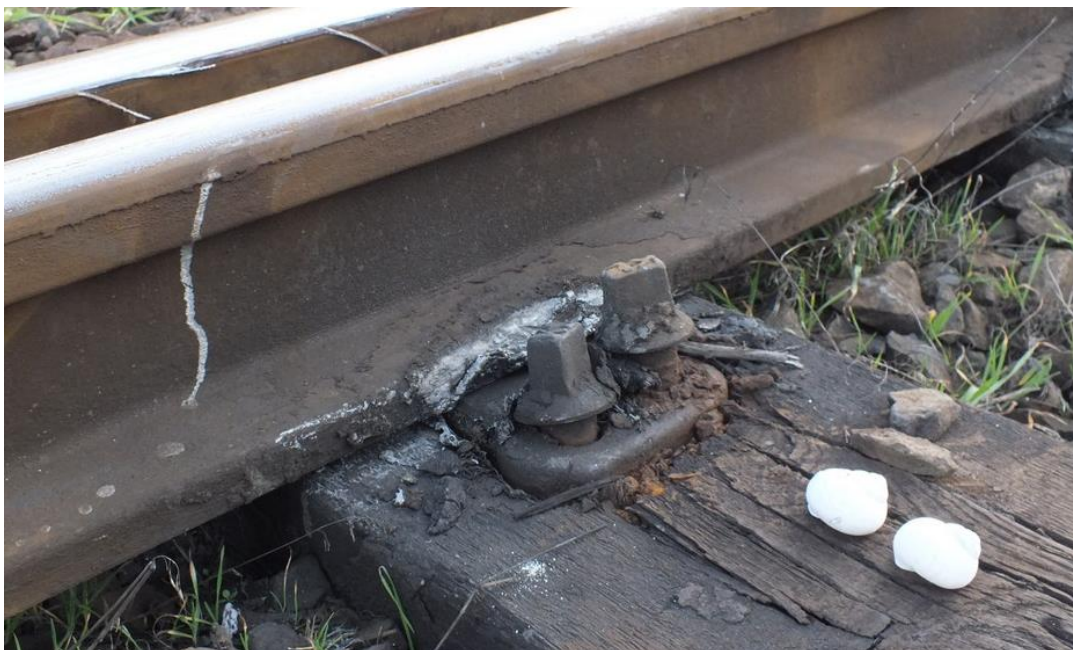
A régi aljak kapcsolószerei a kisiklás környezetében néhány cm-t kiemelkedtek a sínszékekből, kifelé megdőltek, alattuk szennyeződés volt (7. ábra). A később kibontott talpfák csavar-furatai részben oválisak voltak, a furat egy része szennyeződéssel feltelve (8. ábra).

**7. ábra: a kapcsolószerek állapota**

- a faanyag maga korhadt,
- a kapcsolószerkek kilazultak, mert azokat a fa nem tartja meg, oldalirányú erőknek így nem állnak ellent.

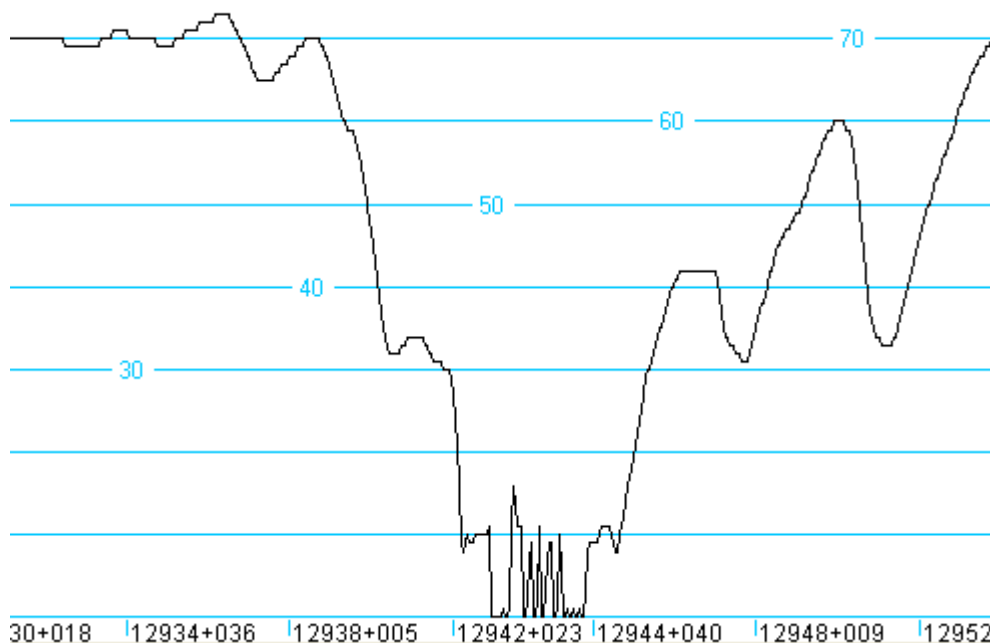
A mozdonyon IVMS-IBR 200-110/144 V típusú adatrögzítő működött. A rögzített sebességadatokat a 9. ábra mutatja. A vonat megállás előtt kb. 613 méterrel lassult 10 km/h alá.

9. ábra: a mozdony menetíró regisztrátuma

A vonat a kijáratí jelző mellett 29 km/h sebességgel haladt el, majd sebessége a rendezőpályaudvar 10 km/h-val járható pályarészéig 9 km/h-ra csökkent. Ezt követően 9-10 km/h sebességgel haladt.

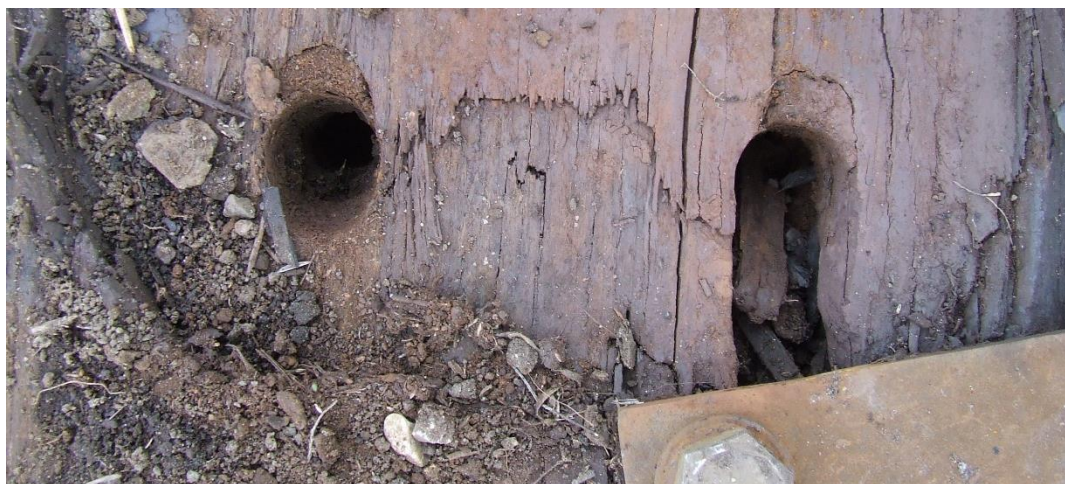
Ez utóbbi megállapítást jól alátámasztja a csavarok ferdesége, a furatok ovalitása. Ez ugyan következménye is lehetne a kisiklaskor létrejövő erőszakos hatásnak, azonban a kiemelkedett, ferde csavarok alatt, és az ovális furatban szennyeződés volt (7. ábra, 10. ábra). Megfelelő állapotú, csupán a kisiklás hatására rongálódó kapcsolószerkek esetén fémes és nyers fás felületet kellene látni ugyanott.

10. ábra: szennyeződés a furatokban

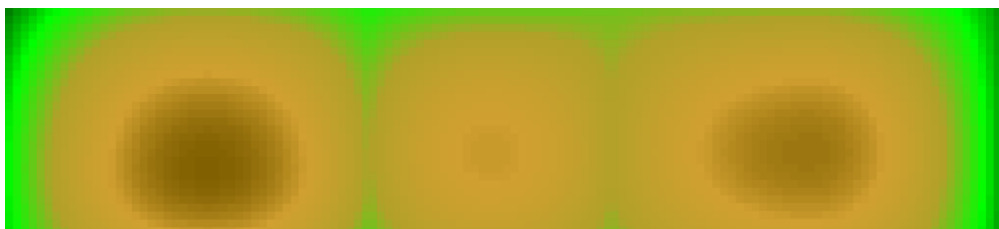
Mivel a kocsi kerékterhelésének megmérésére nem volt mód (a kocsik mérőhelyre való továbbítását a vizsgálók kockázatosnak látták), azt a Vb a rakomány geometriai elhelyezkedéséből becsülte meg: az 1. mellékletben feltüntetett mérési adatokat felhasználva, a rakomány dombjainak ívét másodfokú parabolával közelítette. Így előállítható az anyag további számításokra alkalmas domborzati képe (10. ábra) és adathalmaza.

10. ábra: a rakomány számított domborzati képe a kocsiban

Az anyag súlypontja a – menetirány szerint jobb első (a képen bal felső) sarokhoz viszonyítva – a [49%;54%] azaz [614 cm;150 cm] koordinátájú pontban van. Ez a csekélynek tűnő oldalra-tolódottság (50% helyett 54%) a rakomány tömegét a jobb és bal kerekre 43-57% arányban osztja meg.

Ideális állapotú kocsinál – saját tömeget is figyelembe véve – ez 45-55% kerékterhelés arányt okoz, ami 1:1,22 arányt jelent. Ezzel a kocsi még a rakodási szabályokban foglalt 1:1,25 arányon belül van. Más rendellenesség egyidejű fennállása esetén (esetünkben pálya és kerékhibák) azonban elősegíti a kisiklást.

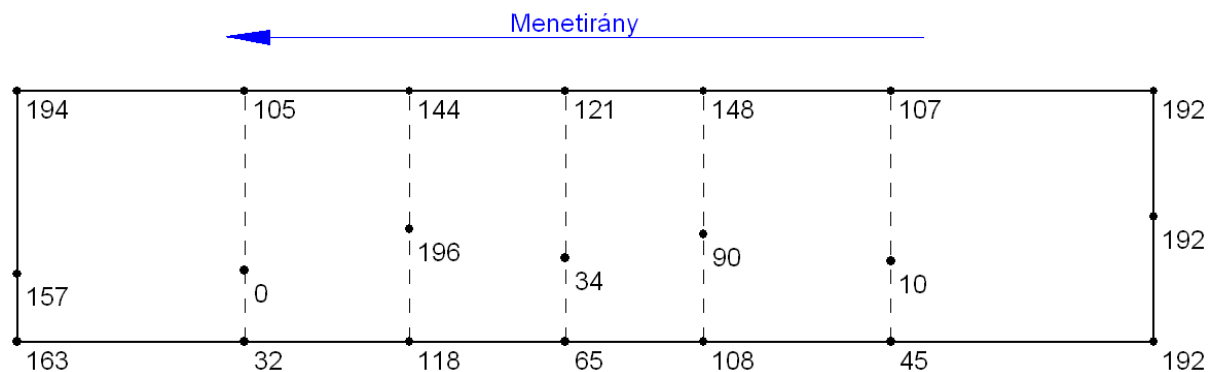
A rakomány elhelyezkedését a Vb a 33 53 5301 791-6 psz. teherkocsin megmérte.

Az ábra a rakomány távolságát mutatja a kocsiszekrény felső síkjától centiméterben, az anyaghalmok csúcs- és mélypontjainak vonalaiban.
