NEMZETI FEJLESZTÉSI  
MINISZTERIUM  
KÖZLEKEDÉSBIZTONSÁGI  
SZERVEZET

## **ZÁRÓJELENTÉS**

**2015-1346-5**  
**Váratlan vasúti esemény**

**Jákó-Nagybajom**  
**2015. december 19.**

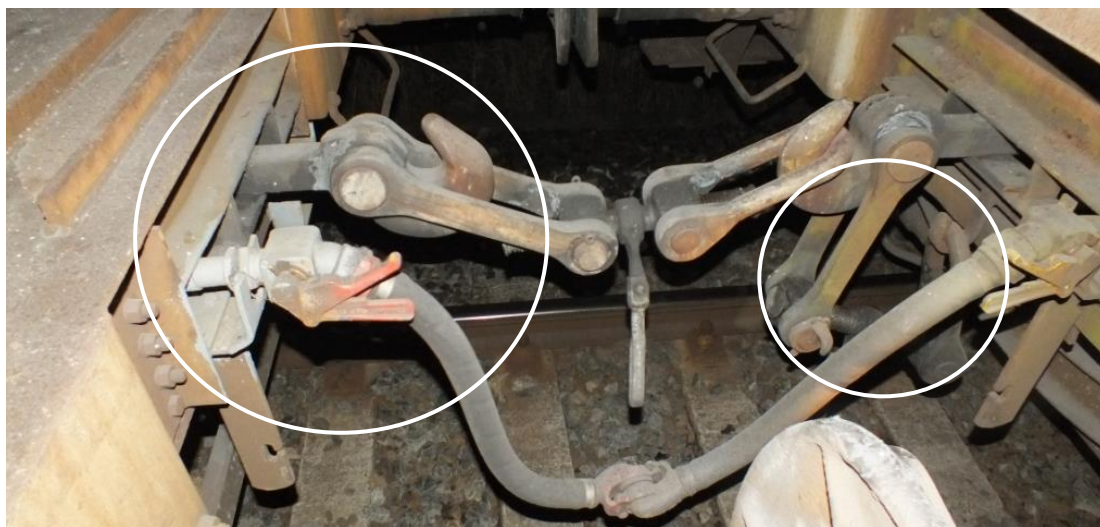
A Vb megállapítása szerint az esemény a vonat első harmadában feltalált elzárt légvezeték váltók, és az ebből adódó fékezőerő-elégtelenség miatt következett be. Mivel a Vb megítélése szerint az esemény emberi tényezőre vezethető vissza, és a hasonló események az előírások betartásával elkerülhetők, a Vb biztonsági ajánlás kiadását nem tartotta szükségesnek.

Az esemény helyszíni vizsgálata során a Vb a légvezeték-elzáró váltókat kivétel nélkül összesenített állapotban találta.

3. ábra: Az összesenített váltók

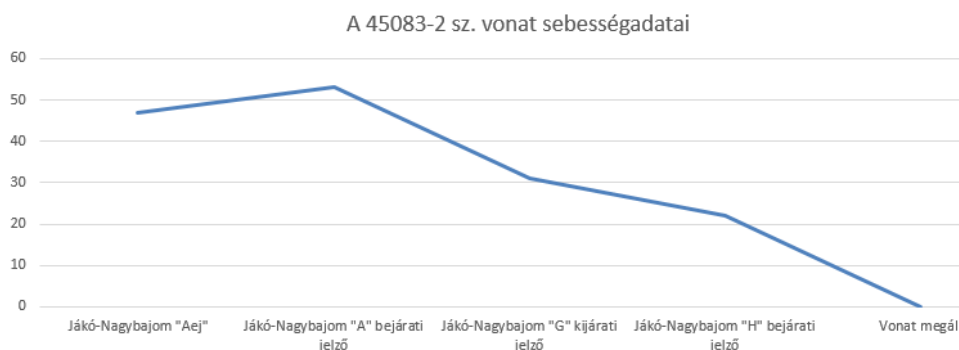
A mozdonyon IVMS típusú elektronikus adatrögzítő berendezés működött. A rögzített sebességadatokat a 4. ábra mutatja.

4. ábra: A vonat sebességadatai az esemény környezetében
