**KÖZLEKEDÉSBIZTONSÁGI  
SZERVEZET**

## **ZÁRÓJELENTÉS**

**2014-0572-5  
VASÚTI BALESET**

**2015-0365-5  
VASÚTI BALESET**

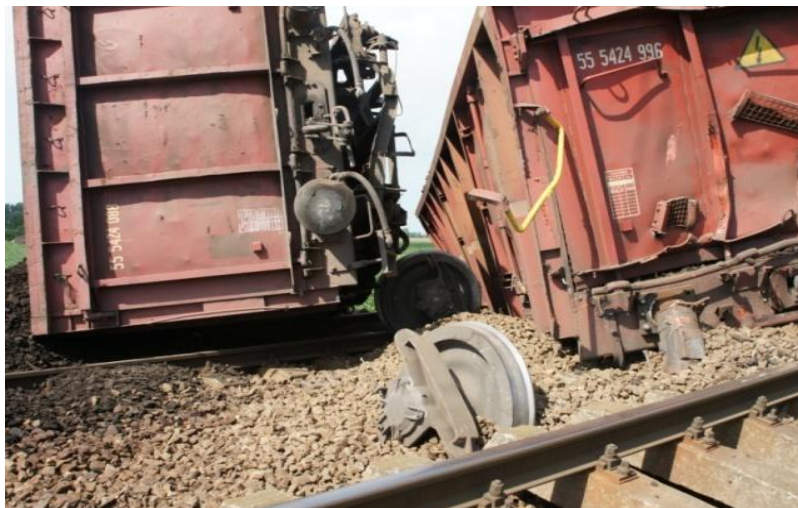
A füzesabonyi balesetben kisiklott négy teherkocsi, ebből három olyan mértékben megrongálódott, hogy selejtezésre kerültek. A feldarabolásuk a helyszínen történt, a járművekben keletkezett kár 19 millió forint.

**4. ábra: a roncsolódott kocsik Füzesabony közelében**

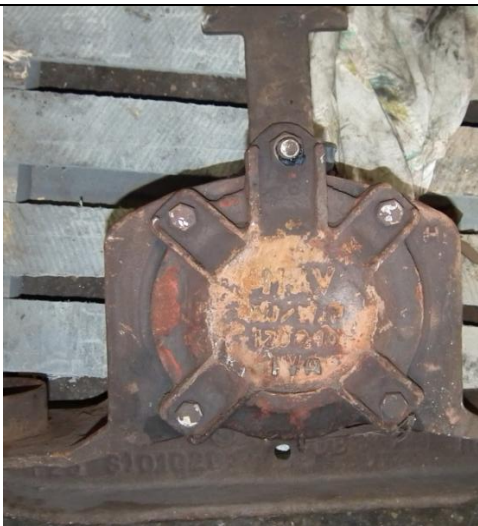
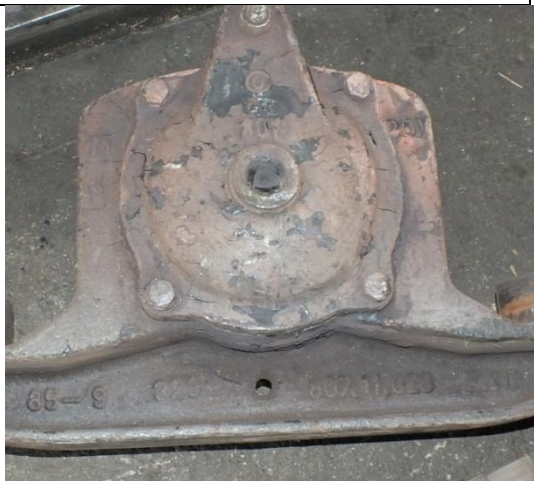
| Alkat-rész | Füzesabonyi baleset | Péceli baleset |
|---|---|---|
| | Az csapágytok fedelét rögzítő csavarok a helyükön voltak. A jobb alsó csavarfej acélhuzallal átfűzött hívójeles pecsétzárral el volt látva. | Az csapágytok fedele és fedélrögzítő csavarjai a helyükön voltak. |

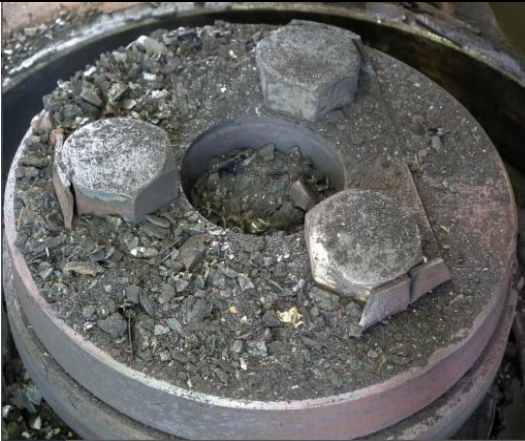
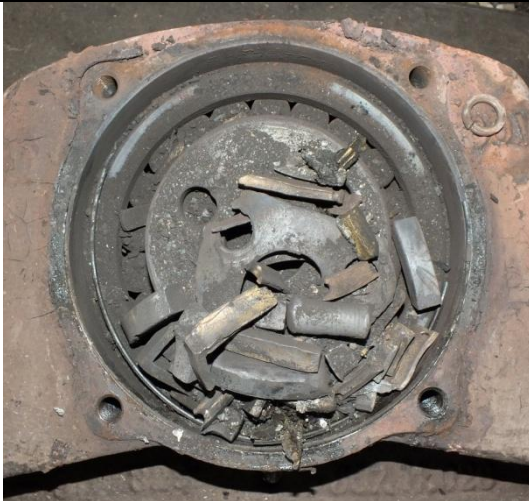
| Alkat-<br>rész | Füzesabonyi baleset | Péceli baleset |
|---|---|---|
| | <p>Az ágytok elülső fedél leszerelésre került, a tengelyvég szerelvények a helyükön voltak, (biztosító lemez, biztosító csavarok, végtárcsa). A nagy hő terhelés hatására a kenőanyag (zsír) elégett. A biztosító csavarokat a menetes furatból kihajtani nem lehetett, a csavarfejek levágásra kerültek.</p> | <p>A tengelyvég-biztosítás alkatészai változó mértékben felmorzsolódva a csapágyházban voltak – 1 csavar kivételével. A hiányzó csavar bele volt törve a tengelyvégbe, de a letört darab nem volt megtalálható.</p> |

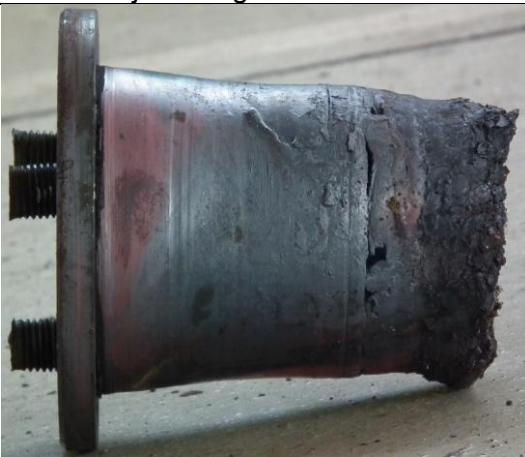
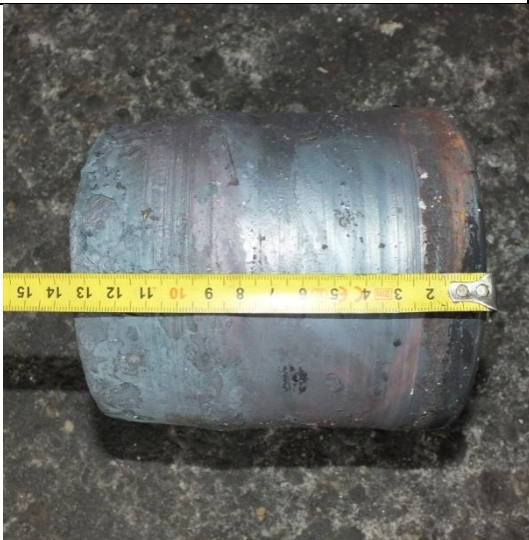
| Alkat-<br>rész | Füzesabonyi baleset | Péceli baleset |
|---|---|---|
| | <p>A törött tengelycsap a nagy hőterhelés hatására a csapágyak terhelési síkjában elvékonyodott és megnyúlt.</p> | <p>A törött tengelycsap a nagy hőterhelés hatására a csapágyak terhelési síkjában elvékonyodott és megnyúlt.</p> |

- „a tengelycsap törése az üzemeltetés során jelentkező mechanikai igénybevétel hatására következett be, amelyet a tengelycsap túlhevülése okozta jelentősen lecsökkent mechanikai tulajdonságai nagyban elősegíthették,”
- „a sérült csapágygyűrű törése szintén annak túlhevülésével hozható kapcsolatba.”

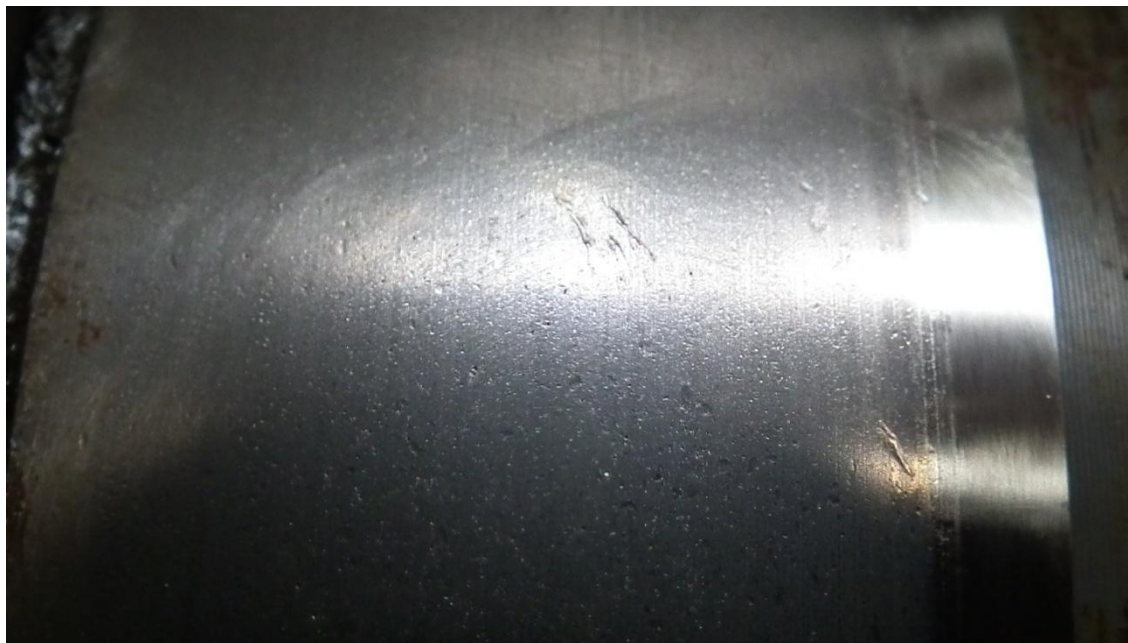
A péceli kisiklásban érintett 565 751 azonosító számú tengely egyben maradt csapágyát, illetve a kisiklott forgóváz másik tengelyének csapágyát 2015. június 16-án vizsgálta a Vb a TSH Miskolc járműjavító műhely területén. Szemrevételezés alapján a csapágygyűrű felületén apró benyomódások láthatóak (12. ábra).

**12. ábra: a sérülttel átellenes oldali csapágygyűrű felülete**
