KÖZLEKEDÉSBIZTONSÁGI  
SZERVEZET

## **ZÁRÓJELENTÉS**

**2014-1089-5  
VASÚTI BALESET**

**Tatabánya és Környe állomások között  
2014. október 20.**

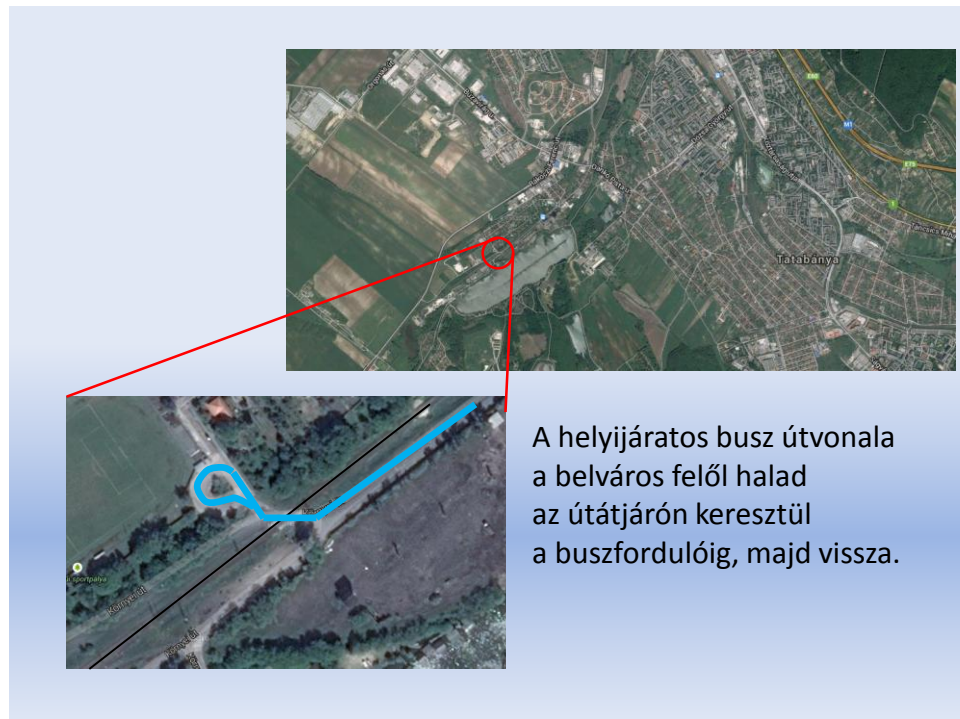
**2. ábra: A baleset helye Tatabánya területén, kékkel jelölve a busz útvonala**

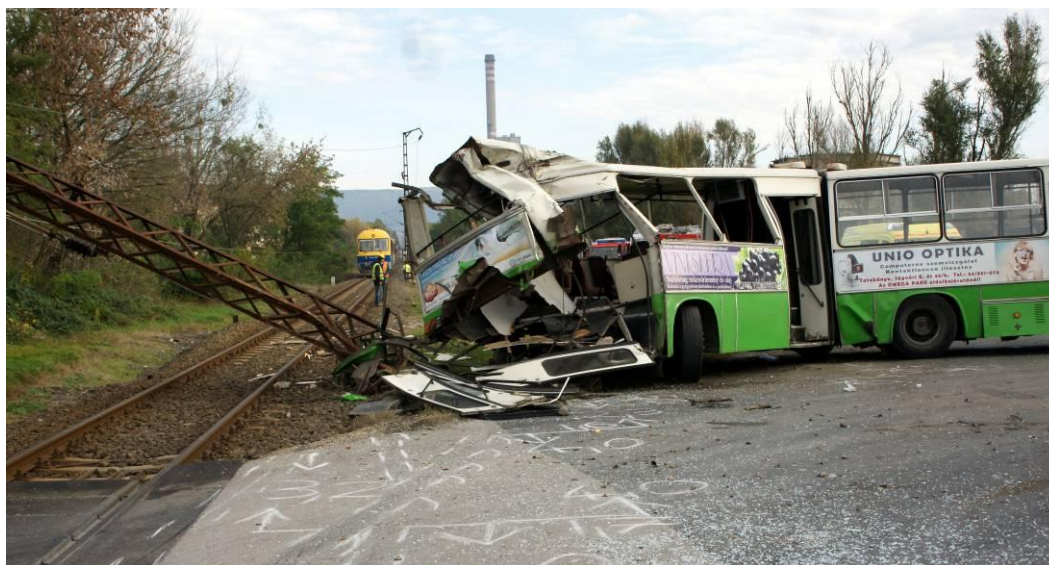
| <b>Rongálódás mértéke</b> | az autóbusz totálkáros lett |

3. ábra Az autóbusz roncsa

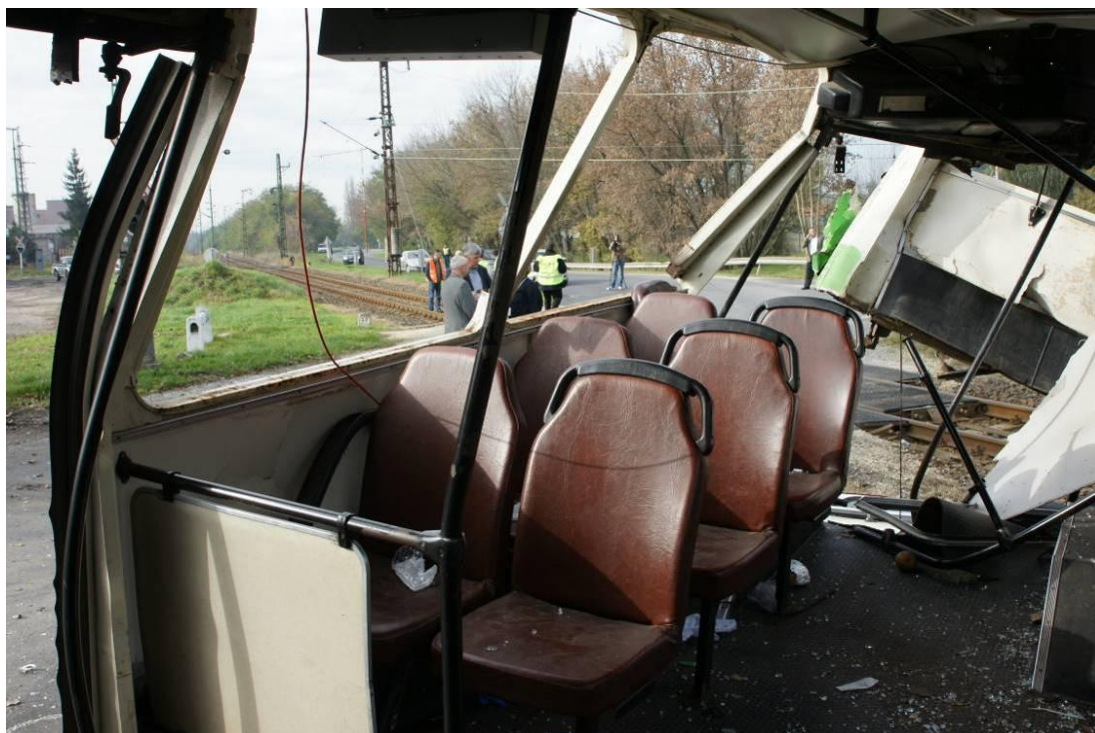
Az autóbusz utasterében nem voltak sem aktív, sem passzív biztonsági berendezések. Az autóbusz végét ért nagy energiájú ütközés egy része a karosszériaelemeken elemésztődött, de a mozgási energia nagy része az utasokra hárult. Az ütközéskor kialakuló erőhatások következtében az utasok az utastérben akadálytalanul nekiütközhettek a jármű utasterében lévő berendezéseknek, illetve egymásnak. (4.ábra)

4. ábra Az utastér roncsolódásai

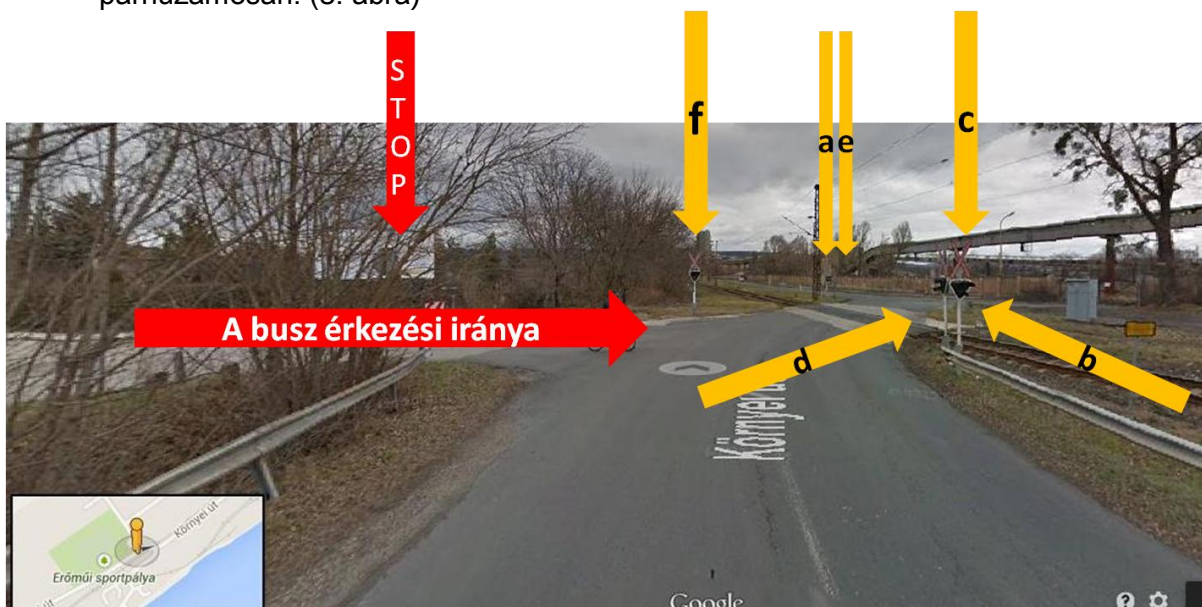
A fénysorompó „b” jelű árboca a Környe felől érkezők számára van elhelyezve az út jobb oldalán, az „f” jelű árboc szintén a Környe felől érkező irány számára van beforgatva a Környi út felezővonalának meghosszabbításában, a jobb észlelhetőség érdekében szemben a forgalommal. A „d” jelű árboc a buszforduló és az Orgona sor irányából érkezők számára van beforgatva a Környi út tengelyével párhuzamosan. (5. ábra)

5. ábra A hat darab fénysorompó árboc elhelyezkedése (forrás: Google maps)

A helyszínen tartott láthatósági rekonstrukció (1.14.) tapasztalatai alapján a „STOP” táblától indulva a fénysorompó „d” jelű árbocának jelzése jól látható. Az átjáró felé haladva ez az árboc takarásba kerül a busz belső kialakítása (holttere) miatt. Ugyanitt a busz oldalablakán balra tekintve az „f” jelű árboc jelzése láthatóvá válik. (7. ábra) Közvetlenül az átjáróba érkezés előtt a baleset idején a vasúti pályára a rálátás korlátozott volt, kb. 100 méter volt belátható, melyből jelentős hányadot kitakart a Környe felől érkező helyközi busz is.

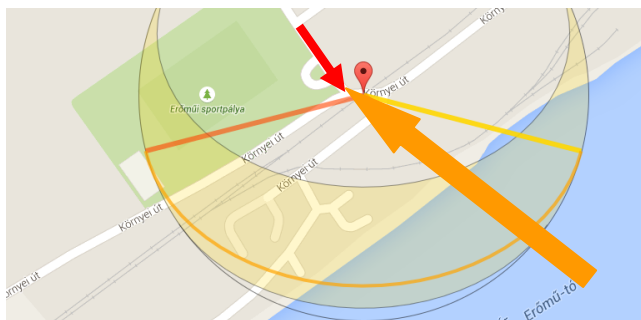
A baleset időpontjában a Nap alacsonyan járt, és a buszvezetőnek szembe sütött, a „d” jelű árboc mögül, ez nehezíthette a fénysorompó jelzésének megfigyelhetőségét. (6. ábra, a buszvezető tekintetének irányát piros nyíl jelzi) A napsütés nehezíthette a megfigyelést, de el nem lehetetlenítette, erre a járművezető maga sem hivatkozott.

6. ábra A napsütés irányát a narancssárga nyíl jelöli (forrás: suncalac.net)

Nehezítette a jelzés megfigyelhetőségét a szemből sütő Nap is.

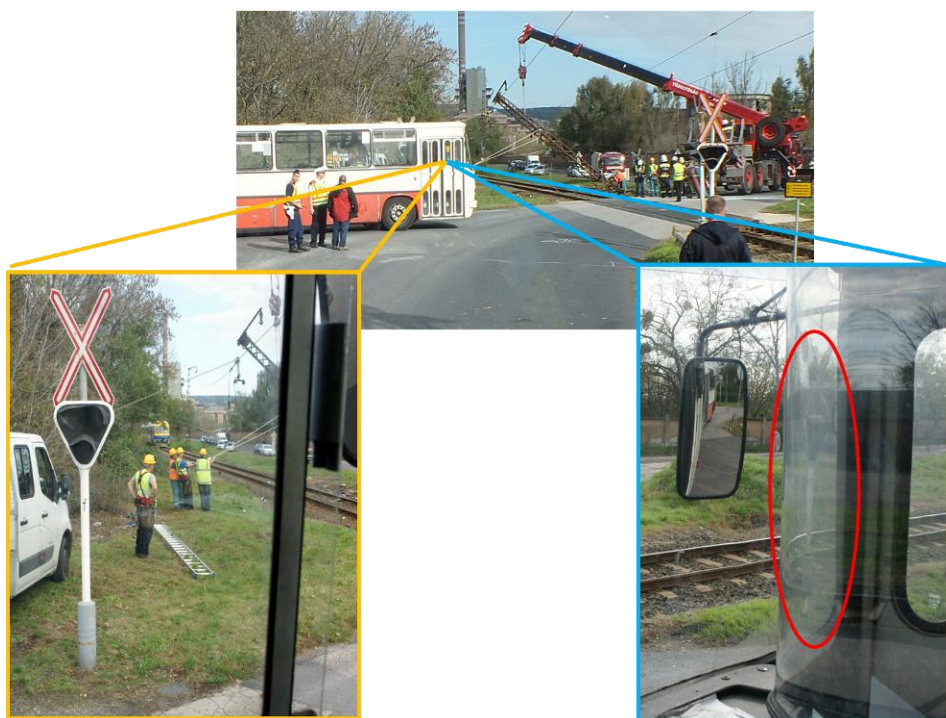
A buszfordulóból kihajtó járműveknek elsőbbségadási kötelezettségük van a főútvonalon haladókkal szemben. Az útátjáróból Tatabánya felől (szemből) érkező forgalmat és a jobbról érkező forgalmat egyaránt meg kell figyelni. Ezzel egyidőben kell a járművezetőknek a fénysorompó jelzéseiről, és az áthaladás veszélytelenségéről meggyőződni (7. ábra).

7. ábra Az átjáróhoz közeledő buszból a fénysorompó „f” és „d” árbocainak láthatósága (pirossal jelölve a „d” jelű árboc)

A Vb véleménye szerint ez a kialakítás jelentős mértékű figyelemmegosztást igényel a közúti járművezetőktől. A Vb ezért javasolta megvizsgálni annak lehetőségét, hogy a buszforduló felől érkező forgalom úgy kerüljön bevezetésre a főútra, hogy ne kelljen a közúti elsőbbségadás és a vasúti átjáró jelzését egyszerre figyelnie a közúti járművezetőnek. Ez úgy érhető el, hogy a kihajtást a buszforduló útátjárótól távolabbi részén biztosítják. (8. ábra)

Az autóbusz kialakítása miatt az átjáróba való behajtás előtt a fénysorompó jelzései nem minden pillanatban láthatóak.

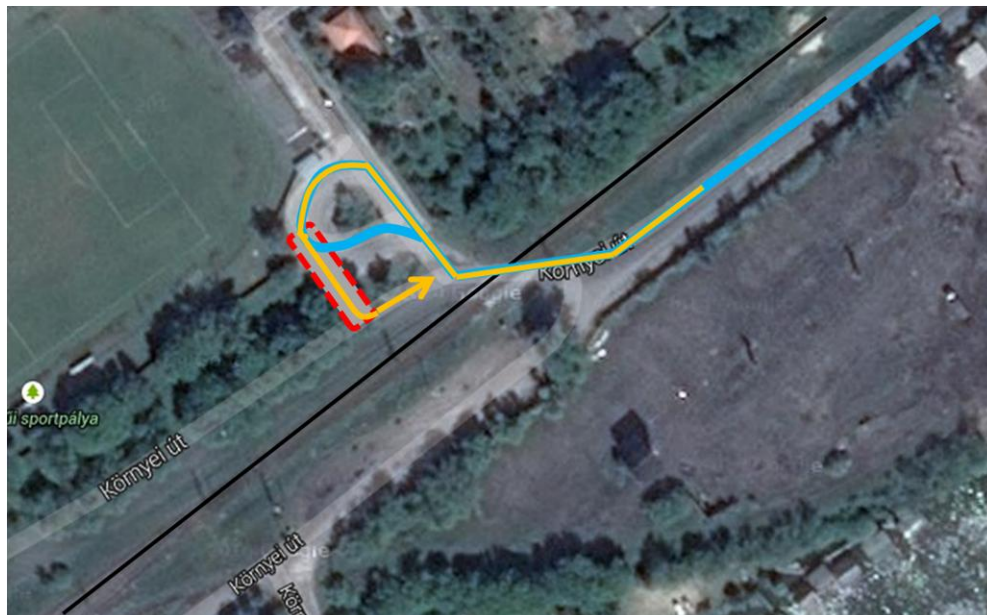
**8. ábra Egy lehetséges forgalomtechnikai megoldás**

**A KBSZ javasolja a közúti infrastruktúrát üzemeltető Tatabánya Megyei Jogú Város Polgármesteri Hivatalának, hogy a Környi úton lévő buszfordulót, és annak forgalmi rendjét alakítsa át oly módon, hogy az onnan érkező járművek vezetőinek ne egyszerre kelljen meggyőződni a főútvonalon és a vasúti átjárón való áthaladás biztonságos feltételeiről.**
