# **ZÁRÓJELENTÉS**

**2012-402-5  
Vasúti baleset**

**Baja – Mátéházapuszta  
2012. június 21.**

**7807 sz. vonat**

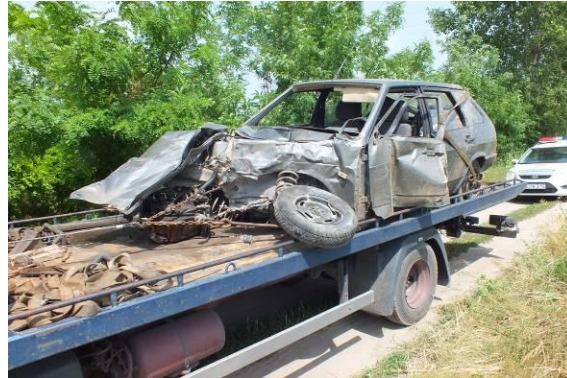
A személygépkocsi bal eleje a motorkocsi jobb elejének ütközött. Az ütközés következtében a személygépkocsi motorblokkja az utastérbe fúródott. A vezető számára a túlélési tér összenyomódott, ezért a baleset túlélésére nem volt

lehetősége. A mögötte ülő utasa az ütközés következtében súlyos sérüléseket szenvedett.

3. ábra A személygépkocsi rongálódása

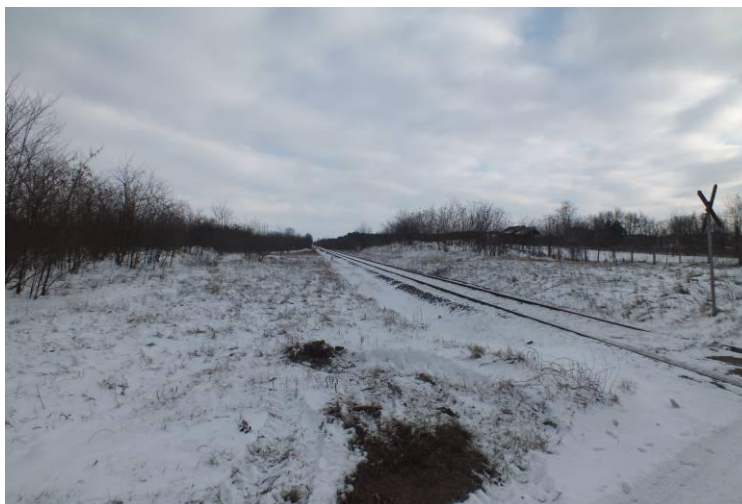
5. ábra: A kitisztított rálátási háromszög

A Bács-Kiskun Megyei Kormányhivatal és a MÁV Zrt. képviselői 2012. július 16-án az úttájáróban közös szemlét tartottak, melyet követően a MÁV Zrt. vállalta a területén lévő, rálátást gátló növényzet kivágását, valamint a kifakult „*vasúti átkelő kezdete*” tábla cseréjét. A Kormányhivatal ezzel párhuzamosan megkereste az érintett ingatlanok tulajdonosait, és felszólította a rálátást gátló növényzet eltávolítására.

A Kormányhivatal képviselői által 2012. október 4-én tartott ellenőrzés során megállapították, hogy a növényzet kivágása megtörtént, a rálátás valamennyi csökkentett rálátási háromszögben szabad, továbbá a kifakult „*vasúti átkelő kezdete*” jelzőtábla cseréje is megtörtént.
