KÖZLEKEDÉSBIZTONSÁGI  
SZERVEZET

# **ZÁRÓJELENTÉS**

**2015-1126-5**  
**Vasúti baleset / Kisiklás**

**Délegyháza állomás**  
**2015. október 21.**

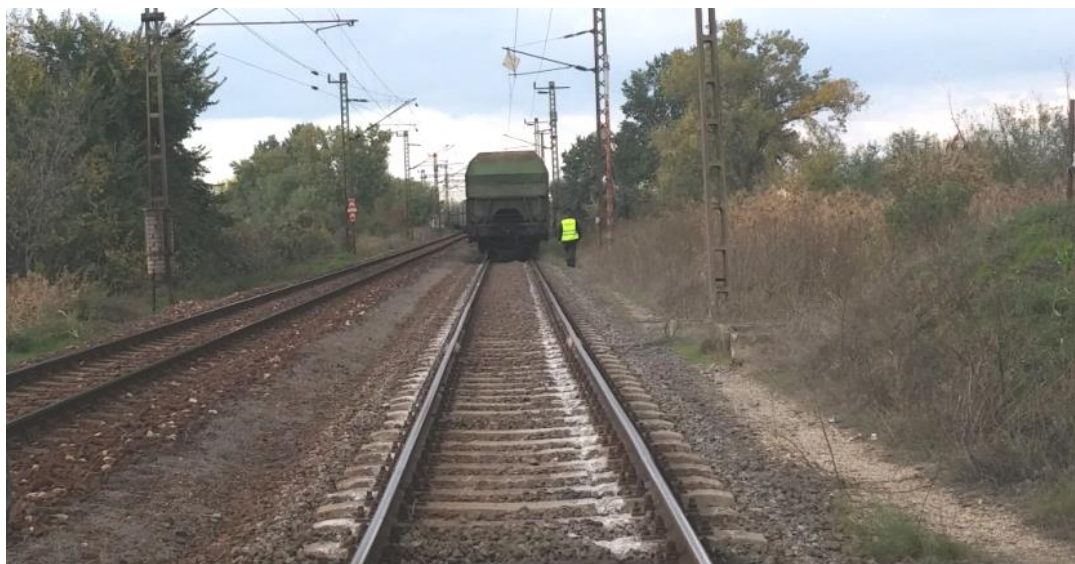
A kisiklott kocsi a siklás helyétől a megállásig megrongált 22 db talpfát, valamint 225 db vasbetonaljat. A rongálódott vasbetonaljak a nyomtáv helyenként 10 mm-es összeszűkülését eredményezték. A kocsi által megrongált 5 sz. váltóban nem túl jelentős anyagi kár keletkezett.

5. ábra: A kisiklott kocsi által megrongált vasbetonaljak.

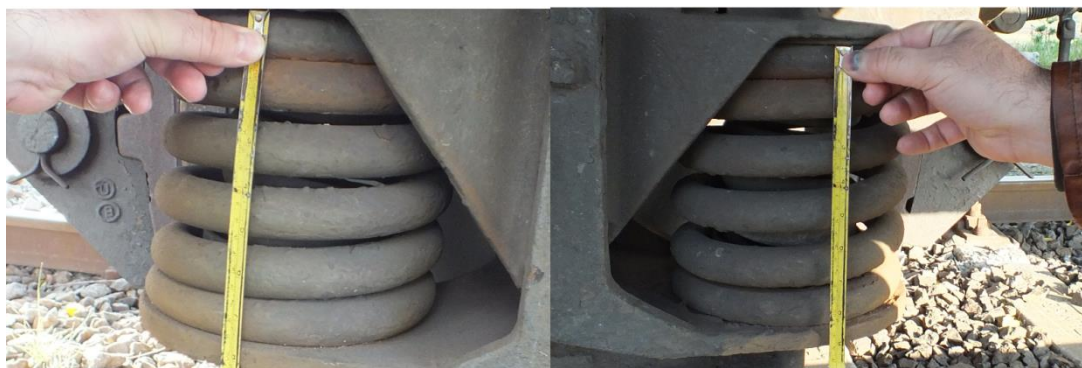
A siklás után a 150 sz. vasútvonalat elzáró szerelvény minden kocsijánál az egyenlőtlen terhelés nyomai voltak felfedezhetőek. A hordrugók a kocsik menetirány szerinti jobb oldalán szemmel láthatóan összenyomottabb állapotban voltak, mint az ellenkező oldalon.

8. ábra: Az összenyomott rugók közötti különbség 2 cm

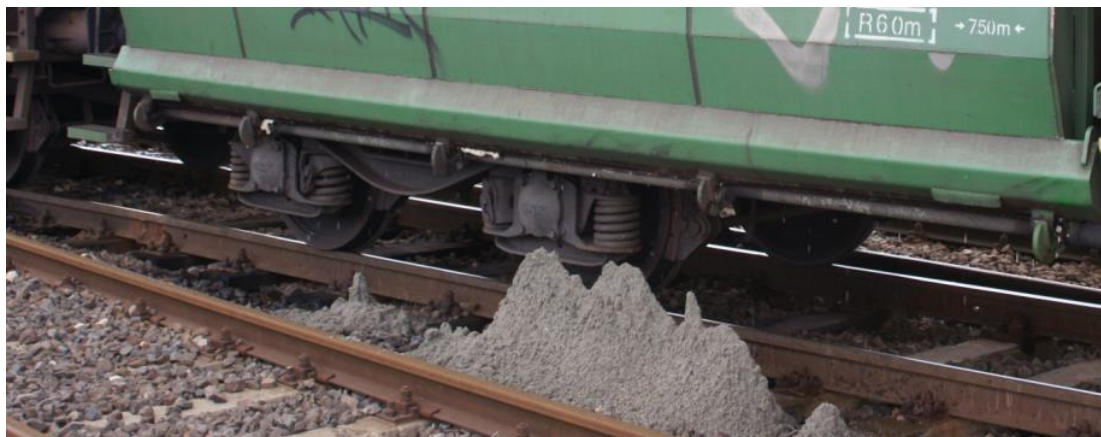
A szerelvény jobb oldalán a kocsiból folyamatosan víz csepegése volt látható, miközben a réseken kifolyó finom sóder a vasúti pálya jobb oldalán magas kupacokat alkotott. Ezek a jelenségek a kevésbé terhelt menetirány szerinti bal oldalon nem voltak felfedezhetőek.

9. ábra: A kifolyó víz, és a sóderszemcsék

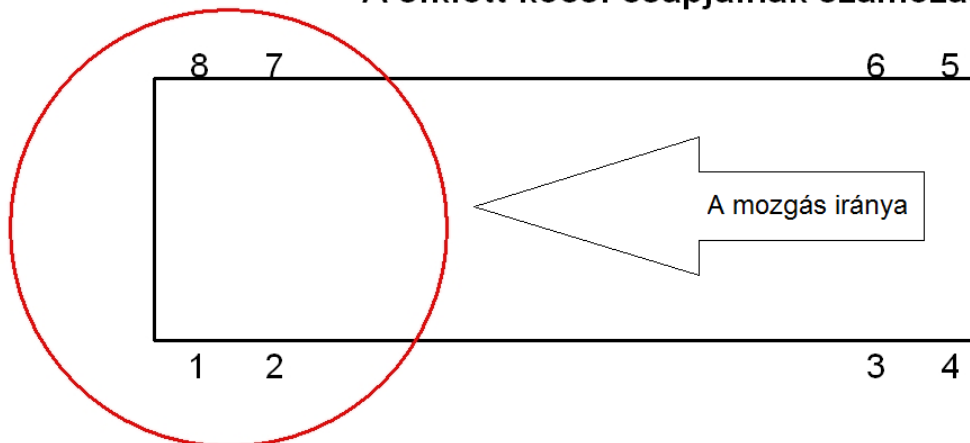
- A kocsi jobb oldali oldaltámjainak felülete fényesre kopott, bemaródott.
- A jobb oldali oldaltám hézag a siklott forgóváz esetében 15 mm, a nem siklott forgóváznál pedig 20 mm.

#### 11. ábra: a kisiklott kocsi tengelycsapjainak számozása

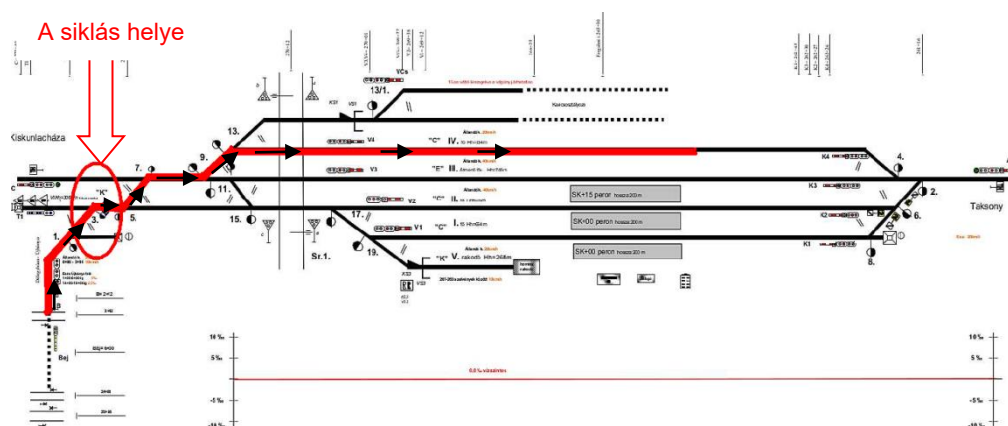
12. ábra: a menet tervezett útvonala és a kisiklás helye

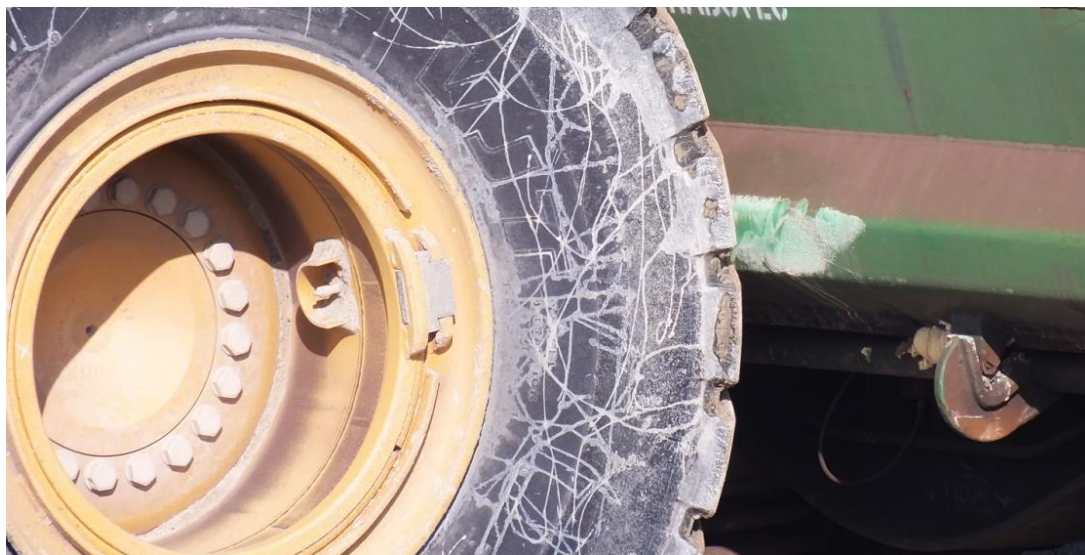
**9. ábra: Keréknyomok a vasúti kocsi oldalán**

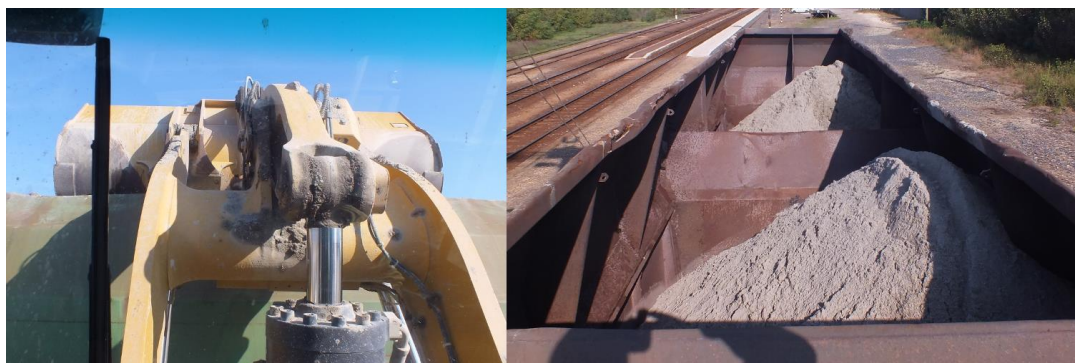
A feladó az igényelttől eltérő típusú kocsik megrakását reklamáció nélkül, a rendelkezésre álló rakodógéppel, a lehetőségek legjobb kihasználása mellett megkezdte, ám a rakodógép szerkezete és a nem megfelelő magasságú kocsik kiállítása együttesen a kocsik aszimmetrikus, eltolt súlypontú, féloldalas megrakását eredményezték.

Amint azt a 19. ábra is mutatja, a rakodó kanál maximális emelési magassága 4792 mm, a kiürítési szöge pedig 48°-os. Ezzel a kiürítési szöggel a vasúti kocsiba berakott ömlesztett áru a kocsik közepén lévő csúszda által terelve elsősorban a berakással ellentétes oldali rekeszeket tölti meg, és a berakás felőli rekeszt csak a visszafolyt árumennyiség tudja részben feltölteni. Ez nyilvánvalóan a kocsik féloldalas megrakását eredményezi. Mivel a rakodógép kezelője a kocsik magas oldalfala miatt a berakott áru elhelyezkedését nem látja, elsősorban a kocsik hossz tengelye menti egyenletes terhelésére tud csak ügyelni.

**22. ábra: Rakodás a rakodógép kezelőjének szemszögéből és a megrakott kocsi.**
