KÖZLEKEDÉSBIZTONSÁGI  
SZERVEZET

## **ZÁRÓJELENTÉS**

**2014-1382-5  
vasúti baleset**

**3-as villamos**

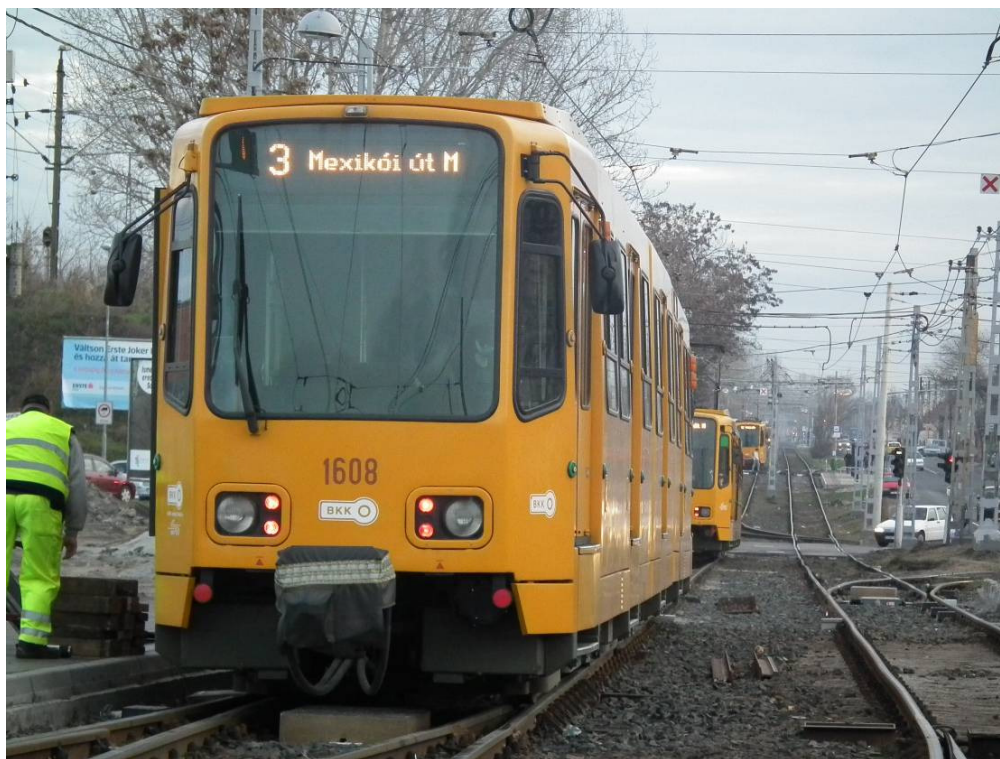
A kisiklott jármű úgy állt meg, hogy első forgóvázának három nyomkarimája a csúcshín és tőshín között volt. A jobb első kerék a csúcshín és a tőshín közé esett, az áttellenes, bal hátsó kerék nyomkarimája pedig a bal oldali csúcshínre felfutott.

3. ábra: a kisiklott villamos

A kisiklott jármű úgy állt meg, hogy első forgóvázának három nyomkarimája a csúcscsín és tőscsín között volt. Mivel a váltó csúcscsínjein ütésnyom nem volt, ez úgy jöhet létre, ha a váltóra haladáskor mindkét csúcscsín kellően távol van a tőscsín-től. A bal hátsó kerék sínre való felfutása már annak következményeként írható le, hogy a jobb első kerék beesett a sínek közé, és a forgóváz átlósan elbillent.

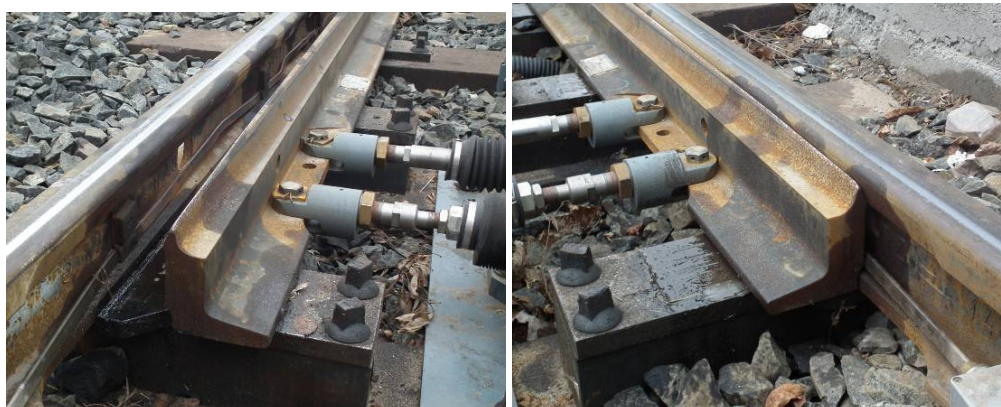
A váltó csúcscsínjeinek végén ütésnyom nem volt látható (5. ábra).

5. ábra: a csúcssínek vége

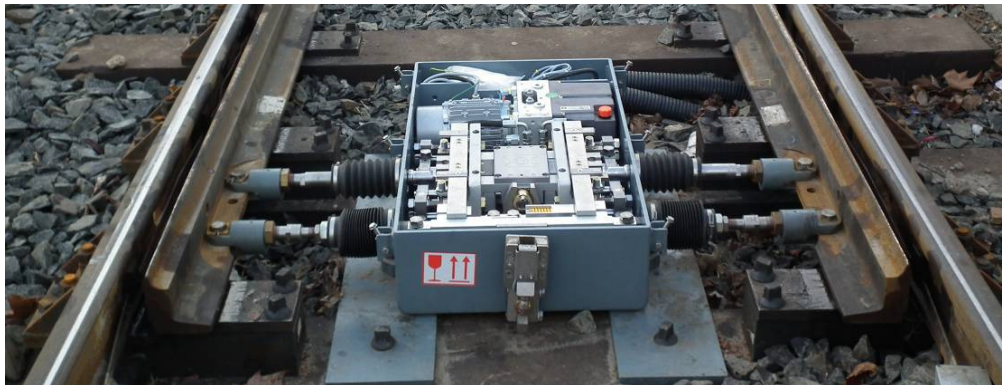
A próba következtében a váltó feles állásba került (7. ábra).

A főbiztosíték visszakapcsolása után a váltó áramellátása visszatért, a csúcssínek mozdulatlanul feles állásban maradtak.

A kisiklás közvetlen előzménye a váltó feles állása volt (7. ábra).

7. ábra: feltehetően ilyen feles állásban lehetett a váltó (a kép illusztráció, az esemény utáni próbán készült)

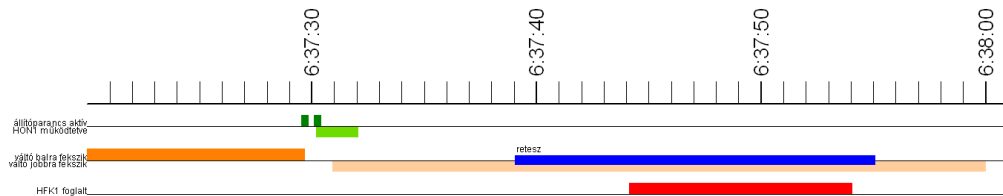
8. ábra: a váltó adatrögzítője, a balesetet megelőzően leközeledett villamos után

- a váltó eredetileg balra terelt (egyenes állás), majd
- a járművezető a váltó állítását kezdeményezte (ennek jele ezúttal két impulzusként jelent meg).
- Az állítóparancs után 0,16 másodperccel a váltó elvesztette a bal végállását, és további 1,24 másodperc múlva megjelent a jobbra terelő végállás.
- Időközben a HON1 jelű áramszedő érzékelő is észlelte a jármű áramszedőjét.
- A végállásba kerülés után 8,12 másodperccel jelenik meg a váltó reteszelését jelző fény a váltójelzőn.
- A villamos 9,93 másodperc alatt végighaladt a váltó szigeteltsínjén (kb. 15 km/h átlagsebességgel<sup>1</sup>), mely után a reteszelés megszűnt, és a váltó jobbra terelő állásban maradt.

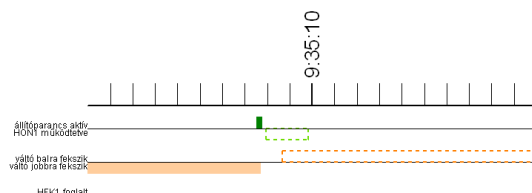
9. ábra: a váltó adatrögzítője, a próba után

- a váltó eredetileg jobbra terelt (kitérő állás), majd
- a felkért járművezető a váltó állítását kezdeményezte.
- Az állítóparancs után 0,16 másodperccel a váltó elvesztette a bal végállását, ezután
- a rögzített adatoknak vége szakad.

A szimulált áramszünet a váltó megindulását követően 0,12-1,24 másodperces időtartományban következett be, mert 0,12-nél még volt jel, 1,24-nél pedig az állítás befejeződött volna.

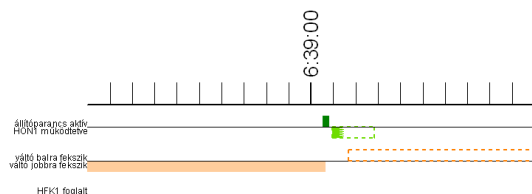
A balesetet szenvedett villamos (10. ábra) esetében az ábra annyiban eltérő, hogy az állítási parancs után 0,44 másodperccel megtörtént a HON1 érzékelő működtetése.

10. ábra: a váltó adatrögzítője, a balesetet szenvedett villamos után

Ebből az következik, hogy a váltó megindulását követően 0,44-1,24 másodperces időtartományban következett be az áramszünet. Mivel a váltó csúcspontján ütésnyom nem volt, és a kisiklott jármű helyzete a feles állás jellegzetes következményét mutatta, vélelmezhető, hogy a váltó a próbához hasonló helyzetben lehetett, tehát az előbbi időszávot szűkítve, az áramszünet 0,44-0,70 másodperccel a váltó megindulása után következett be.

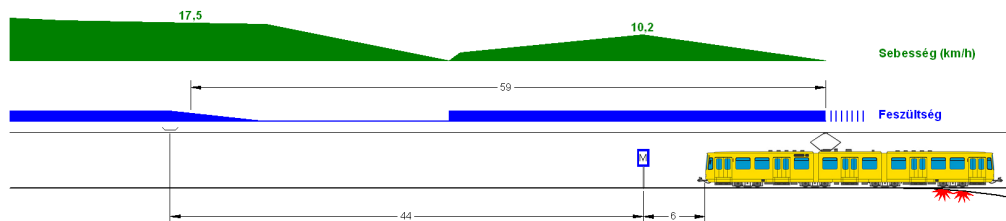
Az ábra a sebesség-jelet csak főbb pontjaiban mutatja, az áramszedő helyzete függvényében: ennek alapján a szerelvény a megállóhelyhez közeledve 17,5 km/h regisztrált sebességgel haladt el a váltóállító szánszerkezet alatt. A megállás után 10,2 km/h legnagyobb sebességre gyorsulva közeledett a váltóhoz. Ezek az értékek megfelelnek a szabályoknak.

Az áramkimaradás utáni feszültség-esés első adata a megállás helye előtt 59 méterrel jelenik meg. A rendelkezésre álló adatok (melyek természetesen mérési hibával terhelték lehetnek) szerint ekkor 2 méterrel, azaz  $0,4 \text{ másodperccel}^2$  a szánszerkezet után járt a villamos.

Mivel a regisztrálást megelőzően kellett megtörténnie az áramkimaradásnak, ezért az rövidebb az 59 méternél lévő adat előtt történhetett. Mindez jól összhangban van a váltó működésénél leírtakkal, azaz megerősíti, hogy az áramkimaradás a váltóállítás idején, az ott megadott időszámban történt.

11. ábra: a villamos sebessége és az áramellátás

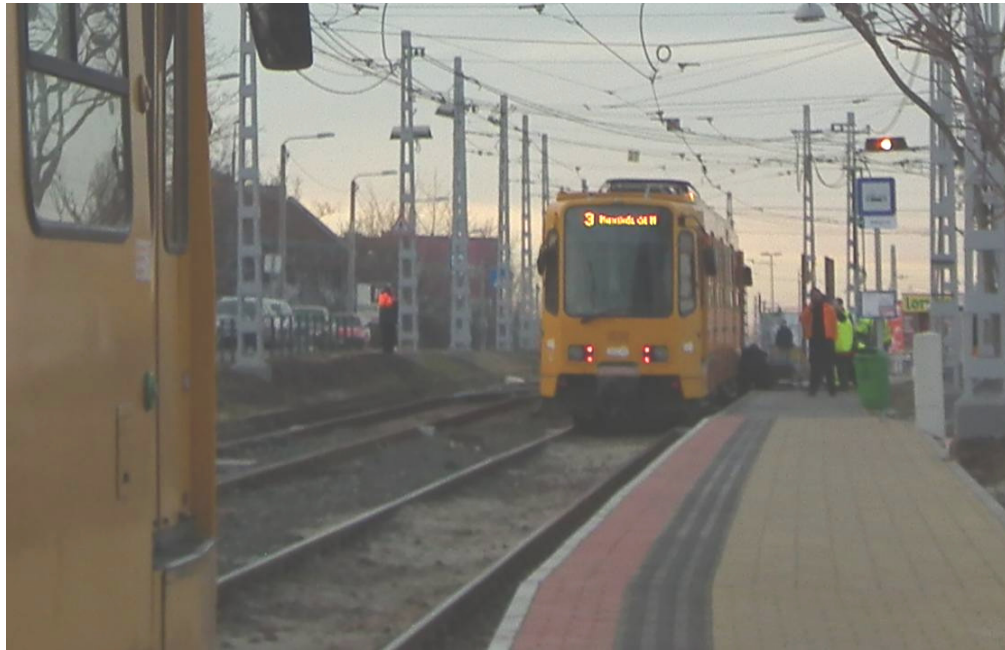
A váltójelzőn a helyszíneléskor egy sárga fény volt látható (12. ábra), az irányfények nem.

A feles állásban maradt váltó váltójelzőjén csak a reteszeléssel jelző fény világított, az irányfények nem. Az irányfények hiánya értelemszerűen megfelel a valóságnak, hiszen a váltó nem volt végállásban. A reteszfény láthatósága ugyanakkor további megfontolást igényel.

**12. ábra: a váltójelző a kisiklott villamos mellett**

Ez a fény azt jelzi, hogy a váltó elektromosan reteszelt állapotban van. Ennek megjelenése – üzemszerűen – a váltó állítási folyamatának utolsó lépése, és egyben azt a biztonságérzetet adja meg a járművezetőnek, hogy a váltóállítási folyamat rendben befejeződött, a váltóra haladva – megfelelő működés esetén – nem kell aláváltástól tartania.

A konkrét esetben azonban a jelzés által sugallható biztonságérzetnek nem voltak meg a műszaki alapjai – amennyiben elkerüli a járművezető figyelmét, hogy az e jelzéssel együtt látandó irányfény hiányzik.
