KÖZLEKEDÉSBIZTONSÁGI  
SZERVEZET

# **ZÁRÓJELENTÉS**

**2014-186-5  
VASÚTI BALESET**

**Hatvan  
2014. február 23.  
90556 sz. vonat**

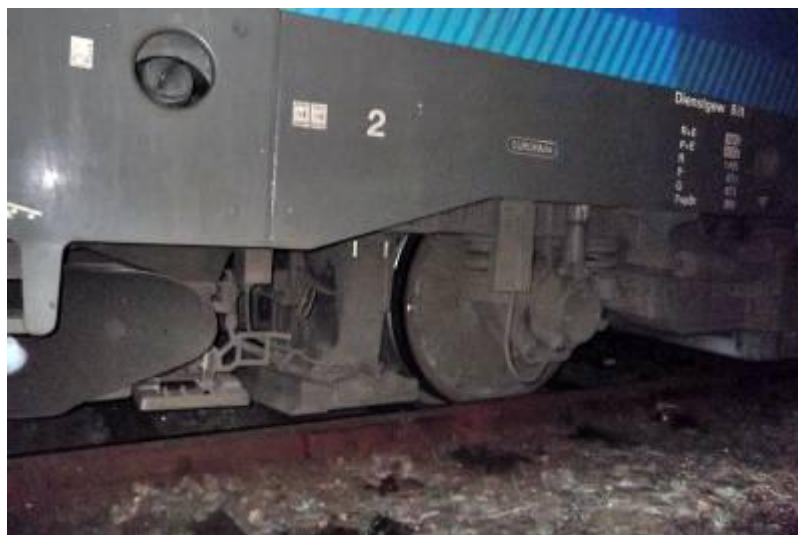
Az eset következtében a 91 81 1116 009-2 pályaszámú vontatójármű kismértékben megrongálódott.

3. ábra: A kisiklott jármű az eset helyszínén (forrás: MÁV Zrt.)

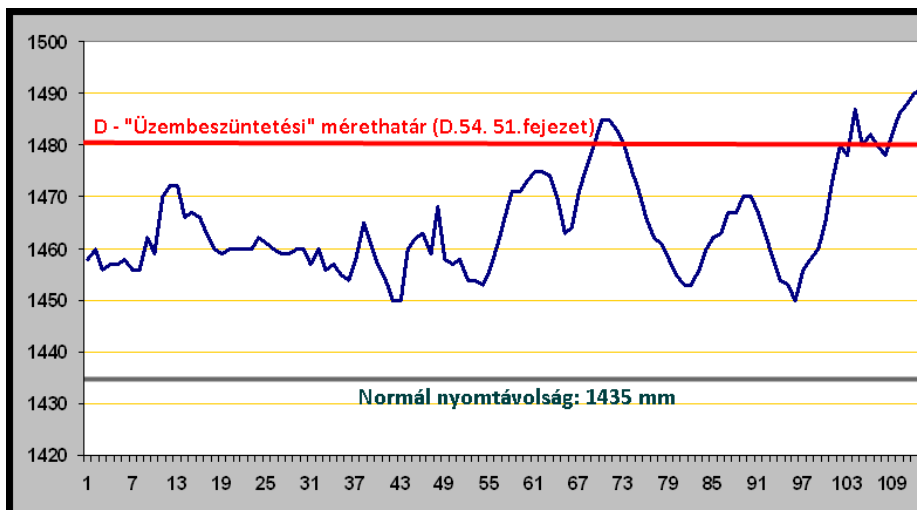
4. ábra: Az esetet követően mért nyomtáv-értékek a siklás helyéig

A szemle során megállapították, hogy az eset helyén a vasúti pálya avult, az elvégzett nyomtáv-mérés során kapott adatok azt mutatták, hogy azok az üzembeszüntetési határt (D) is meghaladták. A nagy nyomtáv kialakulásában szerepet játszott a kialakult oldalkopás is (8-12 mm).

A síncsavarok szinte a teljes ívben kifelé döltek, ez a jelenség helyenként a belső sínszámban is megfigyelhető volt.

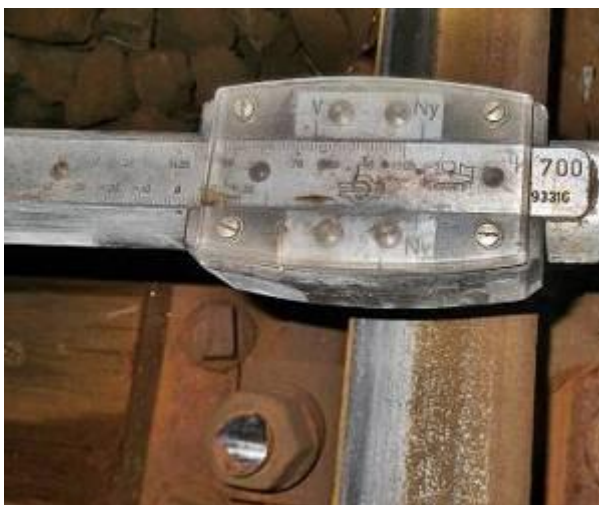
5. ábra: Üzembeszüntetési határt elérő mért nyomtáv a siklást követően. (Forrás: MÁV Zrt.)

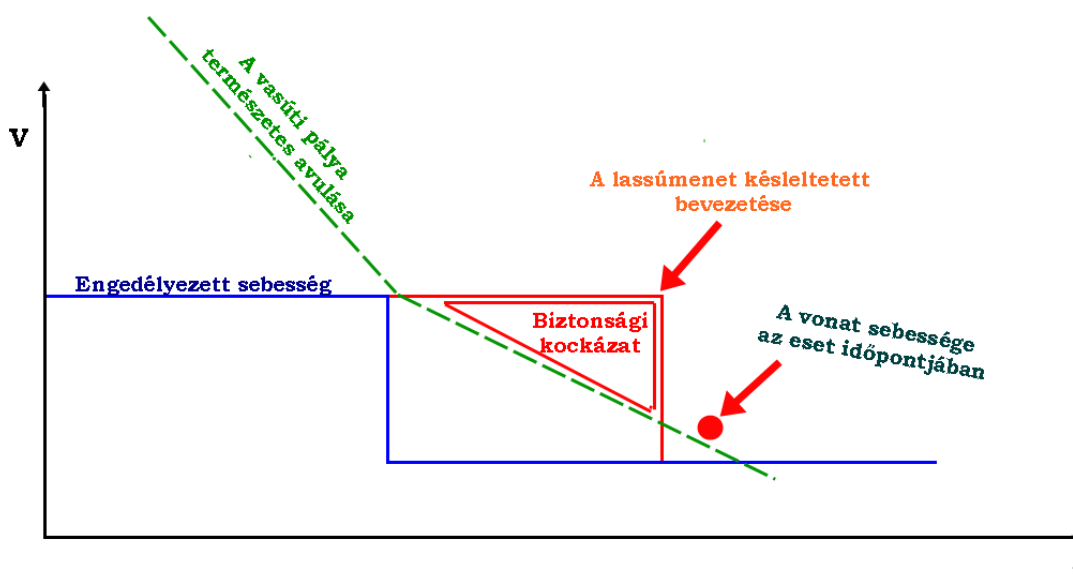
Az ideiglenes lassúmenet bevezetése kapcsán megállapítható, hogy az nem a vasúti pálya folyamatos avulásából levezethető, tervszerűen megtett intézkedés, hanem sokkal inkább a 2013 novemberében bekövetkezett siklás által felszínre hozott probléma utólagos, következménycsökkentő kezelési kísérlete volt.

6.ábra: A vasúti pálya avultsága és az engedélyezett sebesség közötti kapcsolat

A fenti ábrából kitűnik, hogy abban az esetben, ha a vasúti pálya elhasználódásának megfelelően a szükségessé vált sebességcsökkentést kellő időben bevezetik, akkor a lassúmenet bevezetését követő rövid idő elteltével a vasúti pályának még alkalmasnak kell lennie az 5-7 km/h mértékű sebességtúllépés által okozott többlet terhelés elviselésére. Az ábra egyben arra is rámutat, hogy a lassúmenet késői bevezetése önmagában is többlet biztonsági kockázatot rejt magában.

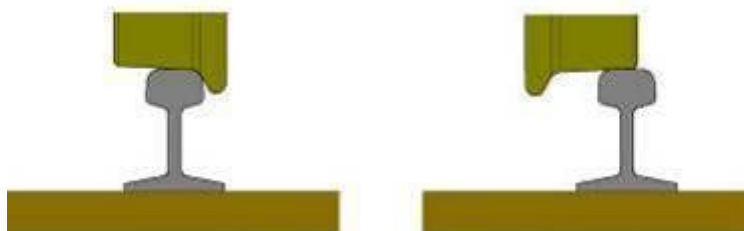
Ha a vasúti pályán nyombővülés van, akkor a belső sínszálnál a nyomkarima és a sín közötti távolság is megnő, illetve ami ez esetben fontosabb, hogy a futófelület külső szélé közelebb kerül a sín belső éléhez. (9. ábra)

8. ábra: Haladás kapcsolat nyombővült pályán

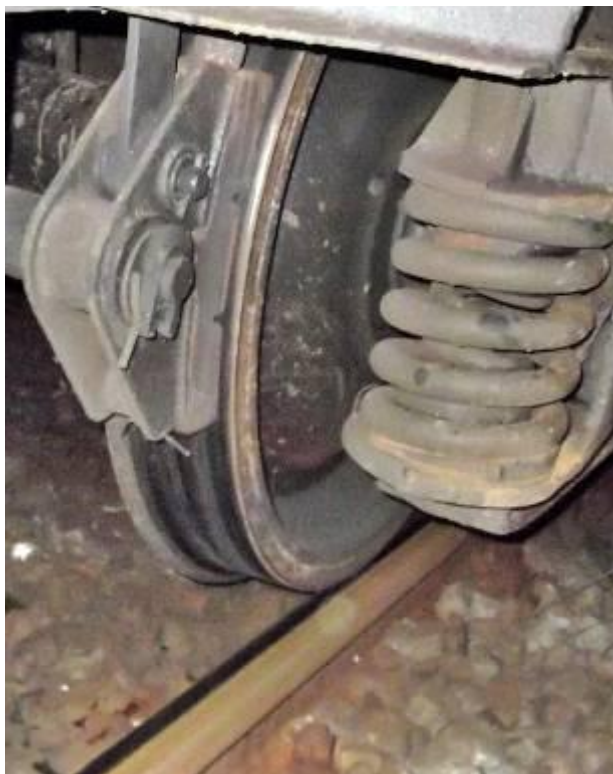
A viszonylag nagy oldalkopás annak következtében jött létre, hogy nagy forgalmú, kissugarú, íves pályarésről van szó, ahol sokszor előfordul kedvezőtlen menettulajdonságú (pl. nagy forgócsap-távolságú) jármű.

**11. ábra: Nyomtáv bővülés nyoma az eset helyszínén**  
(A képen a vonatba sorozott első kocsi első forgóváza látható)

A helyszínen készült fényképfelvételek azt mutatták, hogy az ívben futó járművek kerekei csak futófelületük kis részén érintkeznek a sínkoronával. A sínkorona folyamatos igénybevételnek köszönhető fényes futófelülete csak a sínszál belső oldalán figyelhető meg. Az a tény, hogy a fényes felület a sínkorona kis részét érinti, kritikus mértékben nyombővült pályarészre utal.
