KÖZLEKEDÉSBIZTONSÁGI  
SZERVEZET

# **ZÁRÓJELENTÉS**

**2015-0729-5**  
**Vasúti baleset**

**Csorna**  
**2015. július 23.**

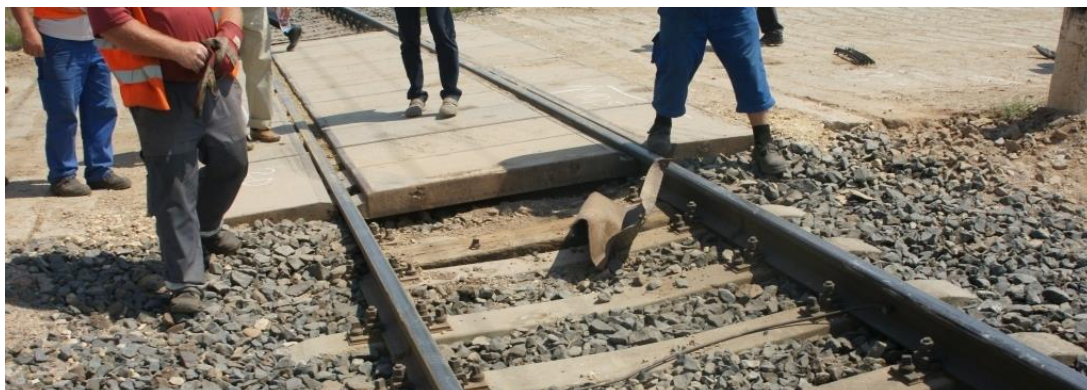
A vasúti pálya tartozékait képező alkatrészek (útátjáró véglemez, földelőkábel) kisebb mértékű sérüléseket szenvedtek.

4. ábra: A megsérült útátjáró elemek

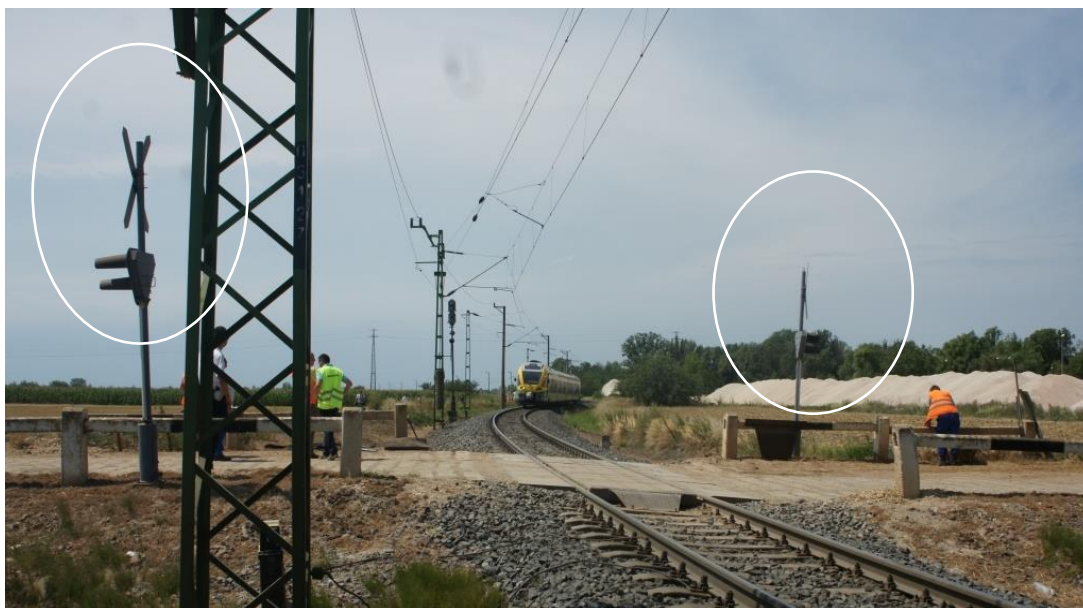
6. ábra: A szabályosan elhelyezett "Vasúti átjáró kezdete" jelzőtáblák

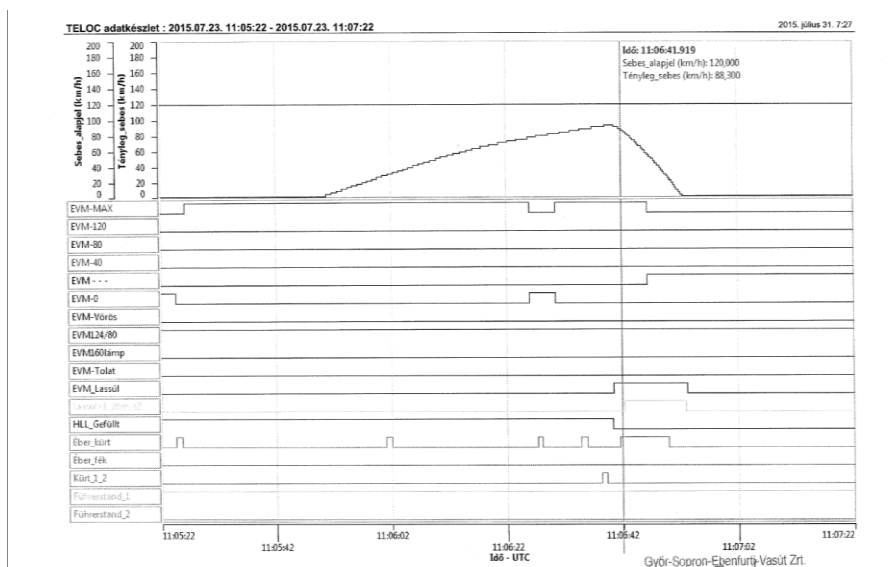
A motorkocsin Teloc2500 típusú adatrögzítő működött. A menetadatok diagramját az 7. ábra mutatja, néhány fontosabb számszerű adat pedig az 1. táblázatban van összefoglalva.

7. ábra: a rögzített menetadatok diagramja

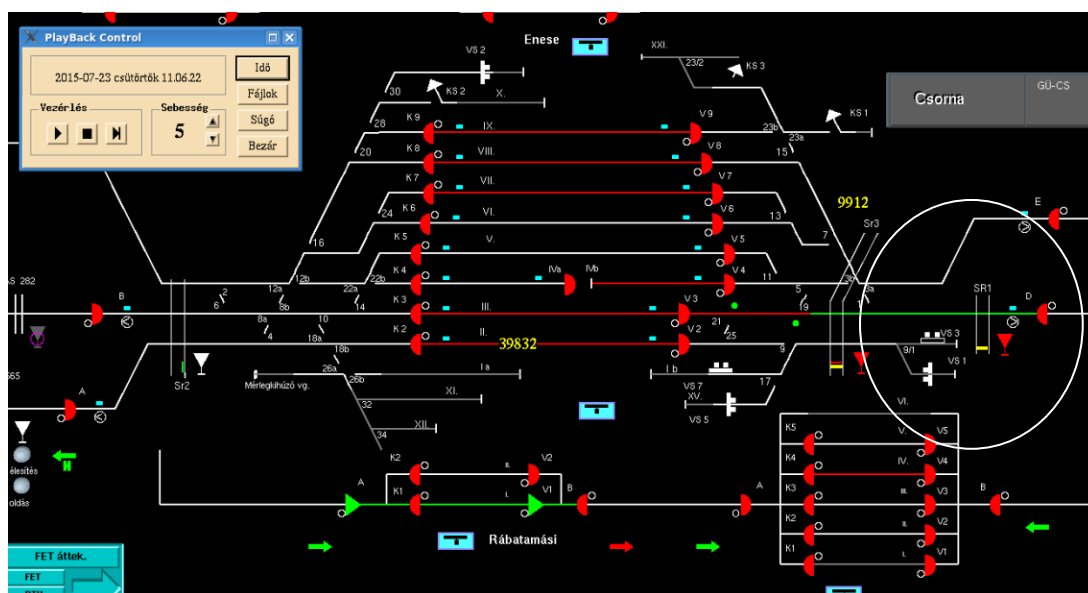
A biztosítóberendezés által rögzített, és a baleset vizsgálata során szoftveres úton elemzett adatokból teljes bizonyossággal megállapítható volt az útátjárót fedező fénysorompó üzemszerű működése. A 9912 sz. vonat kihaladása közben a sorompó a közút felé folyamatosan tilos jelzést mutatva látta el funkcionális feladatát.

9. ábra: A jól működő fénysorompó a 9912 sz. vonat kihaladása közben.

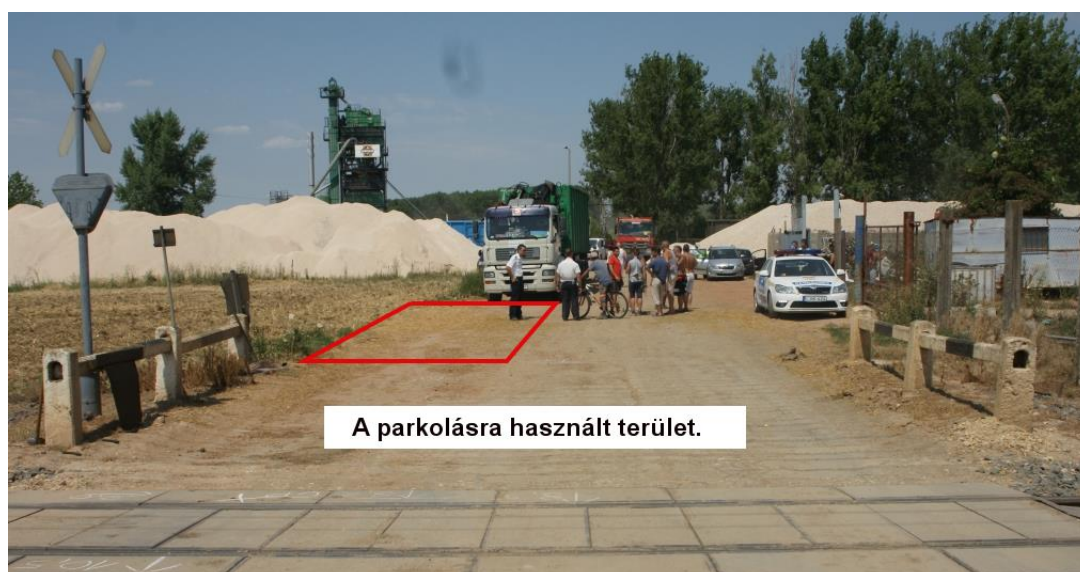
Az útátjáró északi oldalán a rendszeresen várakozó gépjárművek miatt egy, az út kiszélesedését okozó kiöblösödés is kialakult (10. ábra) és az itt parkoló gépjárművek (jellemzően kamionok) az útsorompó fényjelző készülékének a megfigyelését megnehezíthetik. (1.16.2, 11. ábra).

10. ábra: parkolásra használt terület az útátjáró északi oldalán

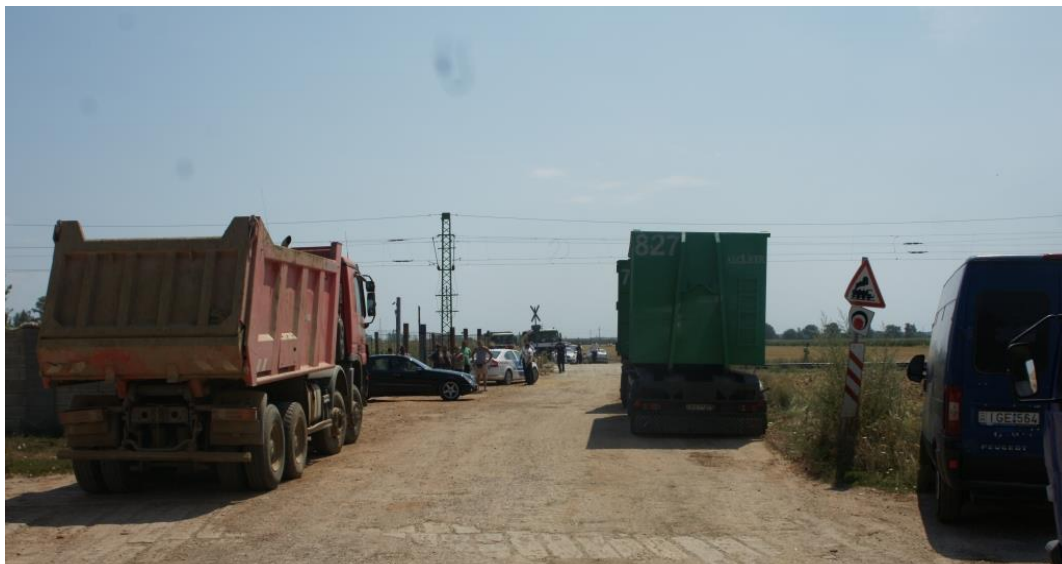
**11. ábra: A táblák és a fényjelző készülék kitakarása.**
