KÖZLEKEDÉSBIZTONSÁGI  
SZERVEZET

## **ZÁRÓJELENTÉS**

**2013-1118-5  
vasúti baleset**

**Győr-Öttevény  
2013. december 23.**

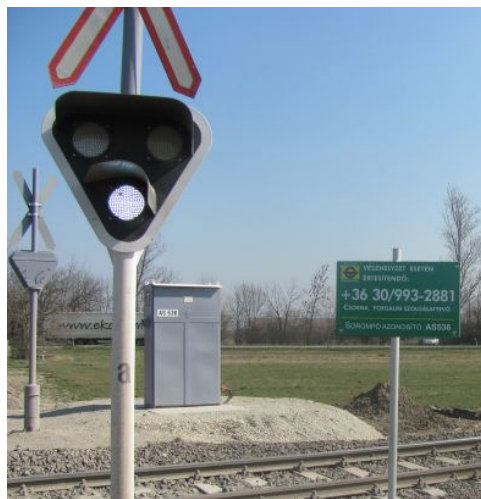
4. ábra: úttájtáró azonosítása és telefonszám kihelyezése a GySEV hálózaton

Több országban is gyakorlat, hogy az útátjárók azonosító adatait egy táblán kihelyezik a vasúti átjáróban. Magyarországon jelenleg csak a GySEV alkalmaz ilyet (4. ábra - 7. ábra).

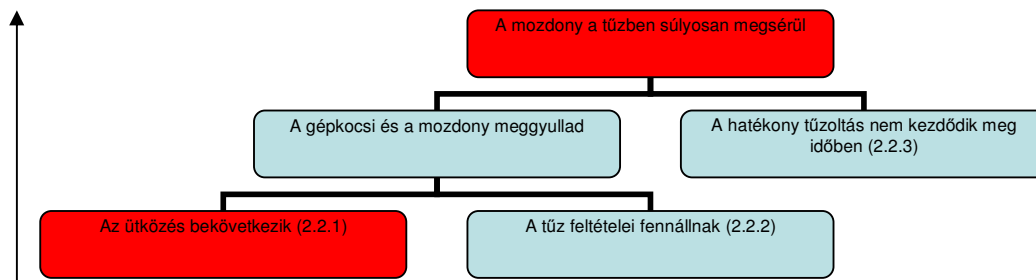
8. ábra: a balesethez vezető körülmények

A fenti folyamatban a balesethez és annak súlyos következményeihez az esemény-részletek a 8. ábra szerint vezetnek el; kiemelve a két tárgyalt eseményt:

- történt egy baleset vasúti átjáróban, és
- tűz keletkezett a gördülő állományban.

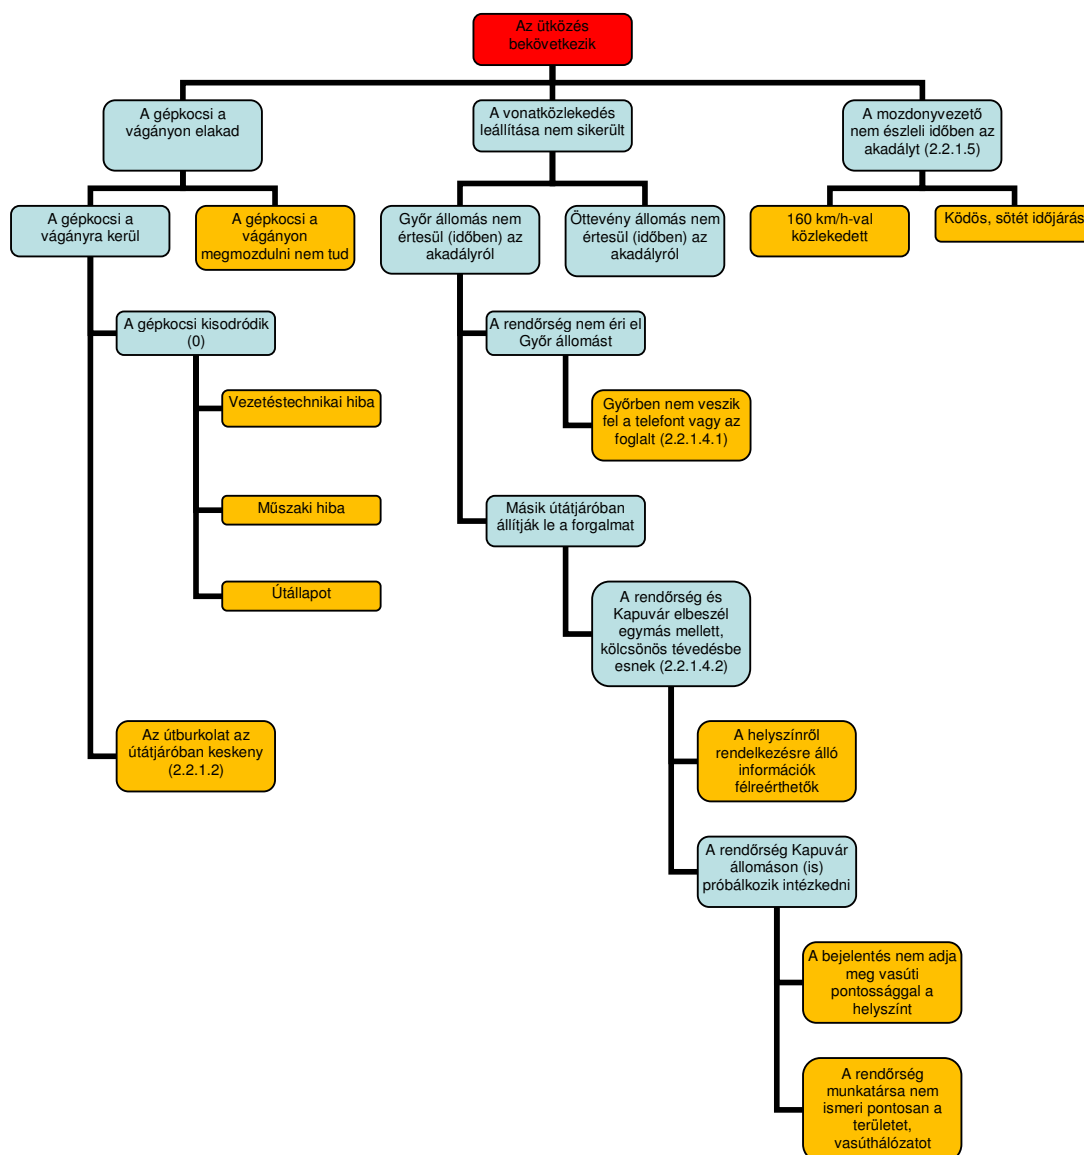
9. ábra: az ütközés bekövetkezésének háttere

Az ütközés bekövetkezésének hátterét részletesebben kibontva mutatja be a 9. ábra.
