KÖZLEKEDÉSBIZTONSÁGI  
SZERVEZET

## **ZÁRÓJELENTÉS 2012-135-5 VASÚTI BALESET**

**Rácalmás állomás  
2012. február 25.**

**66823-2 sz. vonat**

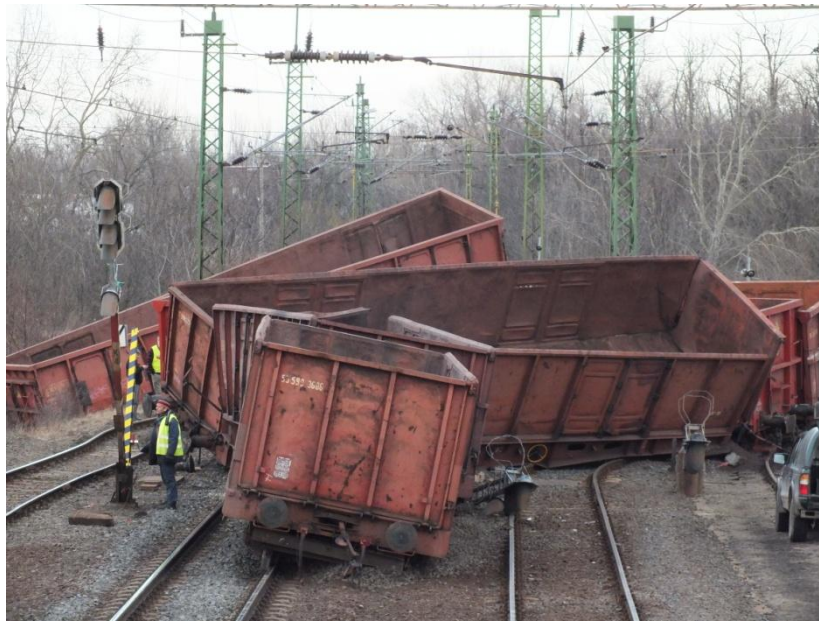
Személyi sérülés nem történt. A pályában, a biztosítóberendezésben, a járművekben és a rakományban összesen 102 millió forint kár keletkezett. A vasúti pálya érintett szakasza egy hétig ki volt zárva a vasúti forgalomból.

**3. ábra: A roncsok Rácalmás állomás váltókörzetében**

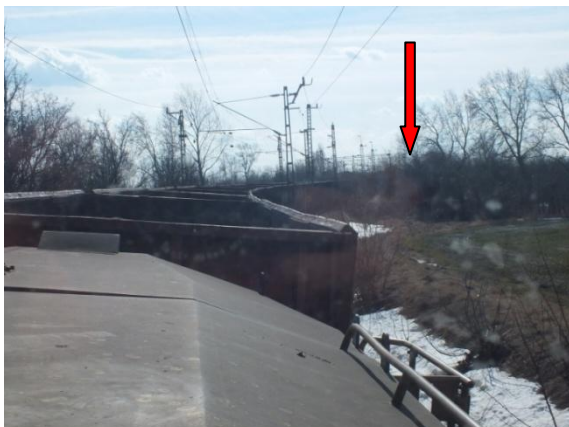
Az eseményt a tolómozdony vezetője a pályaív miatt nem észlelte (4. sz. ábra), a vonómozdony vezetője a megállás után megállapította a siklás tényét és a forgalmi szolgálattevővel együtt megtették a szükséges intézkedéseket.

**4.sz. ábra**  
**Rálátás a tolómozdonyból**

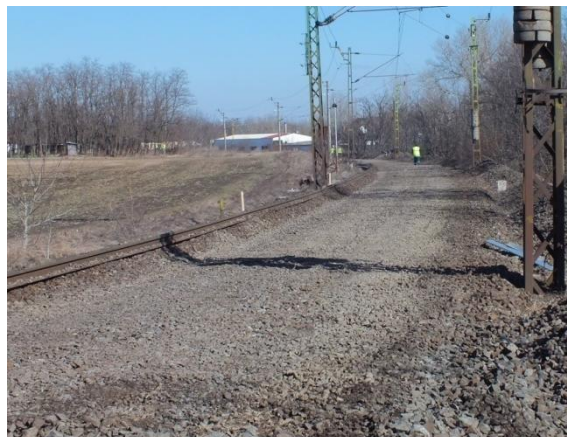
**5. sz. ábra**  
**A vasúti pálya újjáépítése**

A vasúti pálya mintegy 500 m hosszban (a siklás helyétől Rácalmás állomás 2. sz. váltójáig) jelentősen megrongálódott, 400 méter hosszban a folyó vágány és az ágyazat teljes cseréjére került sor. Teljes cserére szorult Rácalmás 2., 4. és 6. sz. váltója a működtetésükhöz szükséges berendezésekkel együtt, egy kijárat jelzőt, egy kisiklasztó sarut szintén teljes kialakításukkal kellett helyre állítani. (5. sz. ábra). A vasúti pályában és biztosítóberendezésben összesen 15 millió forint kár keletkezett. A felsővezetéki hálózatban nem keletkezett kár.

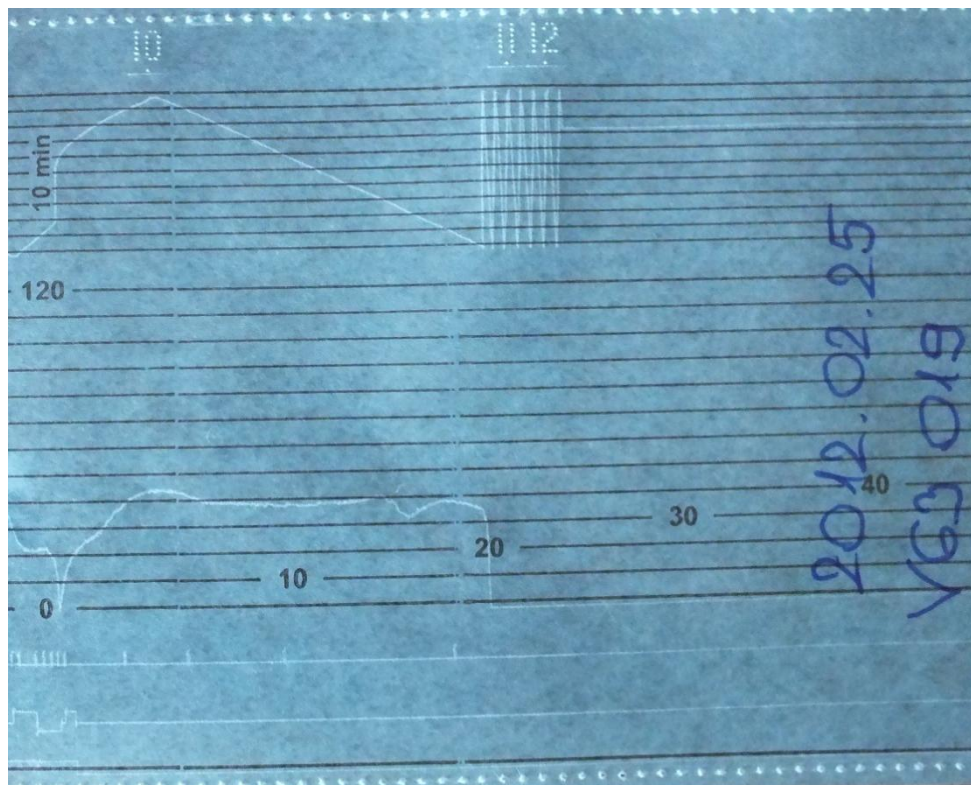
**6 .sz. ábra**  
**A vonómozdony (V63-019) menetíróregisztrátuma**

Adony állomásról történő elindulás után a vonatot felgyorsították 52 km/ó sebességre, majd egyenletes 50 km/ó sebességen tartották. Rácalmás állomás előjelzőjén nem volt csak egy sárga fény a vonatot fékezni kezdték és lelassult 39 km/ó sebességre. A bejáratí jelzőn megjelent a továbbhaladást engedélyező jelzés és ismét visszagyorsították a vonatot 50 km/ó sebességre. A vonat sebessége a siklás bekövetkezésekor 46 km/ó volt.

A menetíró regisztrátum alapján megállapítható, hogy a vonatra engedélyezett sebességet a mozdonyvezetők nem lépték túl.

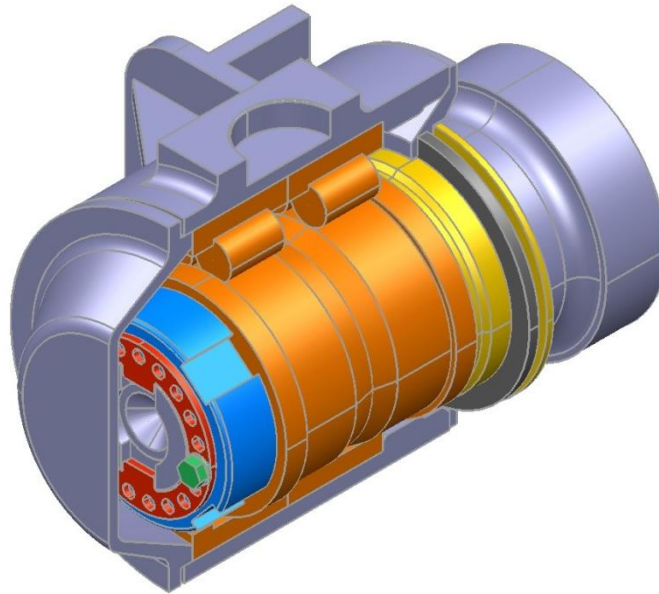
**7. sz. ábra**  
**A csapágy belső szerkezete**

Mérethelyes alkatrészek és szabályos szerelés esetén a biztosítólemez beilleszkedik a tengelyvégen kialakított vágatba, a csavarok a lemezt az anyához rögzítik, ezzel biztosítva a csapágyak tengelyen való maradását.

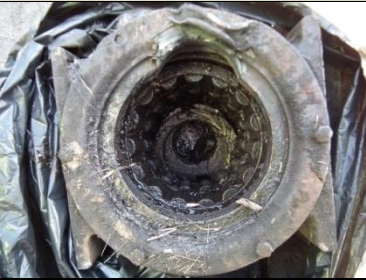
| Leírás | Kép |
|---|---|
| <p>A csapágyházat a rendőrség szállította a helyszínre. A csapágyház ágyvezeték felőli oldalán félkör alakú bemélyedés volt látható. A csapágyházban elegendő mennyiségű kenőanyag volt.</p> | |

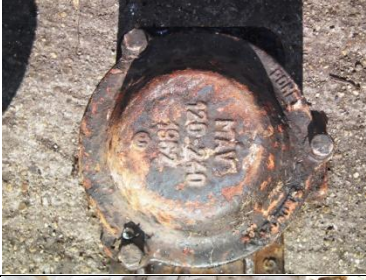
| Leírás | Kép |
|---|---|
| <p>A csapágyfedelelet rögzítő csavarok helyükön voltak, egy csavar ólomzárral le volt zárva, a csavarok eltávolítása a szokásos erő kifejtést igényelte. Az ólomzáron „SO” jelzés volt olvasható, amely a szombathelyi járműjavító azonosítója.</p> | |

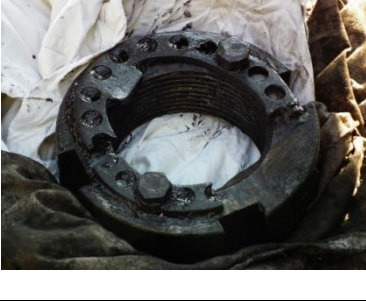
| Leírás | Kép |
|---|---|
| <p>A külső csapágyfedél leszerelésre került. A biztosítólemez törött, kb. egynegyede nem volt látható az anyán. A lemez maradék részét kettő darab csavar rögzítve tartotta az anyán. A csavarok fején oldalirányú kopás volt, azokon semmilyen jelölés nem volt olvasható. A lemez maradványait a szokásos erővel oldott csavarok kivétele után levették a tengelyvéganyárról. A tengelyvéganya menete szemrevételezés alapján ép volt.</p> | |

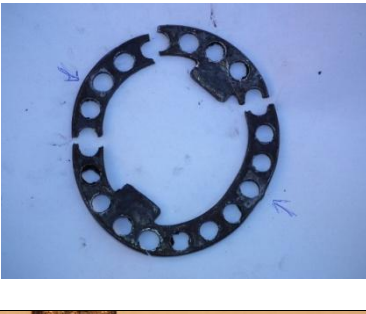
| Leírás | Kép |
|---|---|
| <p>A biztosítólemez hiányzó része a csapágyfedélben lévő kenőanyagban volt. Valamennyi alkatrész oldószerral letakarításra került. A biztosító lemez darabjait összeillesztése után megállapítható volt, hogy a lemez jelentős mértékben deformálódott mind síkban, mind a formáját tekintve. (A képen a rögzítőcsavarok helyeit jelölik a nyilak.)</p> | |

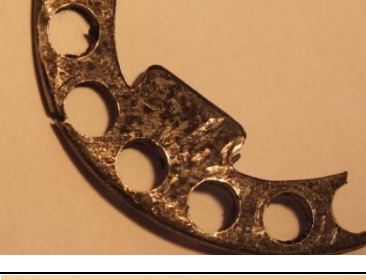
| Leírás | Kép |
|---|---|
| <p>A biztosítólemez tengelyvégbe illeszkedő vállain kalapácsütések nyomai voltak.</p> | |

Kisebb darabon lévő váll szélessége: 26, 3 mm, nagyobb darabon lévő szélessége: 25, 7 mm. A nagyobb darabon lévő váll 26,9 mm szélességűre lett kalapácsütésekkel szétlapítva.

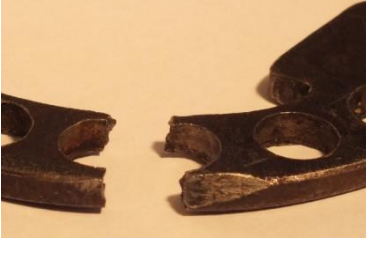
| Leírás | Kép |
|---|---|
| <p>A biztosítólemez letört darabjának szélén jellegzetes kopásnyom volt látható.</p> | |

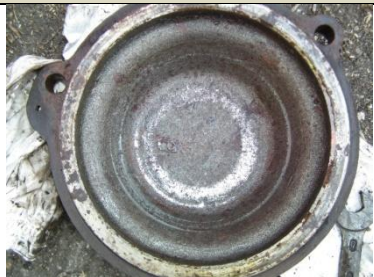
| Leírás | Kép |
|---|---|
| A csapágyfedél belsejében több kopási nyom is látható. Ezek közül beazonosítható, hogy egyik nyomot (kisebb méretű kör alakú nyom) a biztosító lemezt rögzítő csavarok feje okozta, a fedél belső kúpos felületén lévő nyomot pedig az eltört biztosítólemez súrlódása okozta. | |

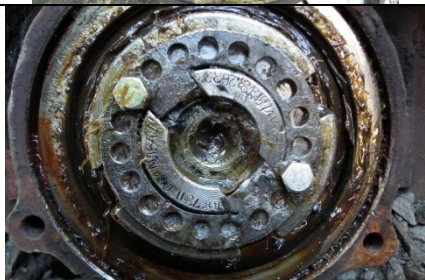
| Leírás | Kép |
|---|---|
| A leesett csapággal azonos tengelyen lévő másik csapágy külső fedele szintén eltávolították. Ennél a csapágnál a biztosítólemez jól láthatóan kalapács ütésekkel be volt kényszerítve a helyére, a biztosító lemez repedt volt, azt leszerelték a tengelyanyáról. Ugyanez volt tapasztalható a másik forgóváz valamennyi tengelyvéganya rögzítő lemezénél. | |

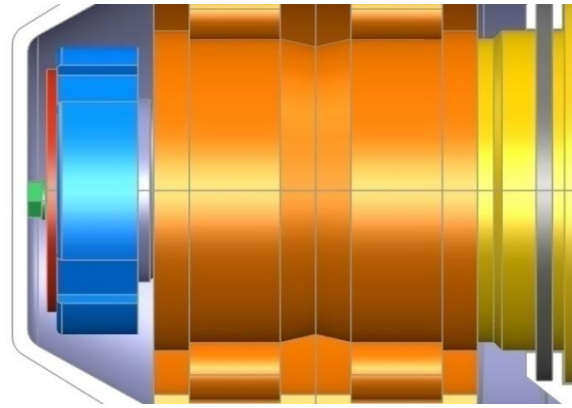
**9. sz. ábra**  
**A lepréslődés kezdete**

Az anya kb. 2-3 mm után elérte a lemezfedelelet és tengellyel szemben azt lepréslelte a csapágyakkal együtt (9. sz. ábra). A csapágytok ekkor nem esett még le, hanem a csapágyak nélküli tengely vége a csapágyházra feltámaszkodva futott (10. sz. ábra)

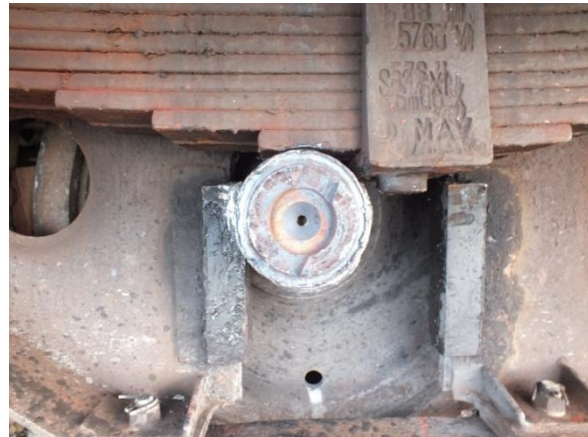
**11. sz. ábra**  
**A tengelyvégre felfekvő laprugóköteg**

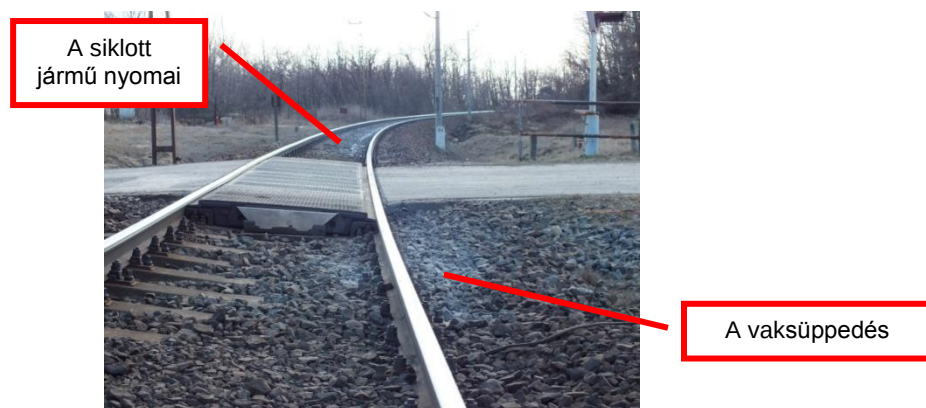
**12. sz. ábra**  
**A siklás helye**

támaszkodva forgott, az SR2. jelű átjáró előtt a jobb sínşál alatt lévő enyhén eliszaposodott pályában lévő vaksüppedésre ráfutott, a jármű jobb irányba megbillent és ekkor a csapágytok kifordult a tengely alól, arról leesett és a vasúti pálya mellett néhány alkatrészével együtt szétszóródott. A kocsiszekrény a laprugókkal rátámaszkodott a tengelyvégre. (11. sz. ábra) Ugyanebben a pillanatban a jobbra megbillent jármű bal oldali kerekének nyomkarimája a sínkorona fölé került. A vezetétlenné vált kerék az ív középpontjától kifelé mutató erő miatt kisiklott és így haladt további 470 métert. (12. sz. ábra)

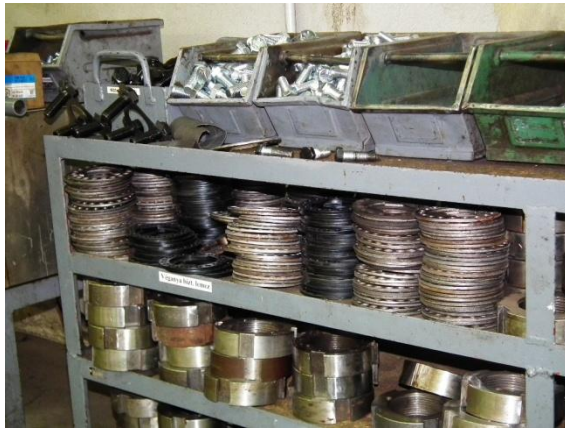
13. sz. ábra

A Vb megállapította, hogy a karbantartási előírás és a jelenleg is használt MÁV szabványok engedélyezik a használt, de megfelelő állapotban lévő biztosítólemezek visszaszerelését. A műhelyben a Vb azt tapasztalta, hogy nincsenek elkülönítve az új és a használt biztosítólemezek. (13. sz. ábra) A műhelyben az asztalon elhelyezésre került egy vizsgáló lap, azonban az a munkaterülettől távolabb helyezkedik el, és a Vb nem tartja életszerűnek, hogy a szerelést végző dolgozó ellenőrzés céljából a vizsgáló laphoz sétálna.

A szerelés közben akár azonos tengelyen is előfordulhat, hogy az egyik oldalon új, a másik oldalon használt lemez kerül beépítésre.

**Az új és használt lemezek közös tárolása**

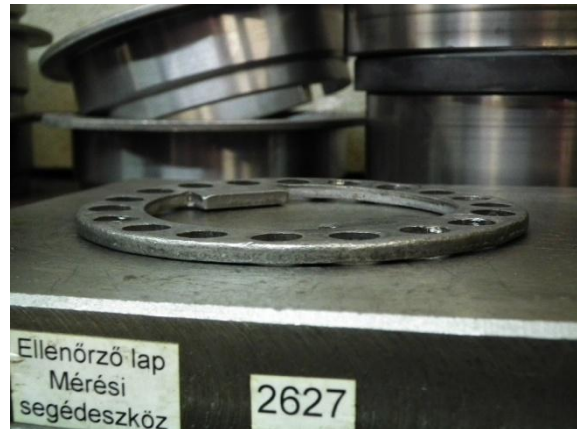
14. sz. ábra

A Vb a szerelési helyen tárolt, beszerelésre váró lemezek közül véletlenszerűen kiválasztott öt olyan használt lemezt, amely szemrevételezés alapján beépítésre alkalmasnak tűnt, azokat az ellenőrző lapra helyezte. Az ellenőrző lap jól mutatta a látszólag felhasználható lemez deformálódásait. (14. sz. ábra)

**Deformálódások egy használt lemezen**
