## **ZÁRÓJELENTÉS**

**2017-1078-5**

**Váratlan vasúti esemény / Jelzőmeghaladás**

**Békéscsaba (IV. vágány)**

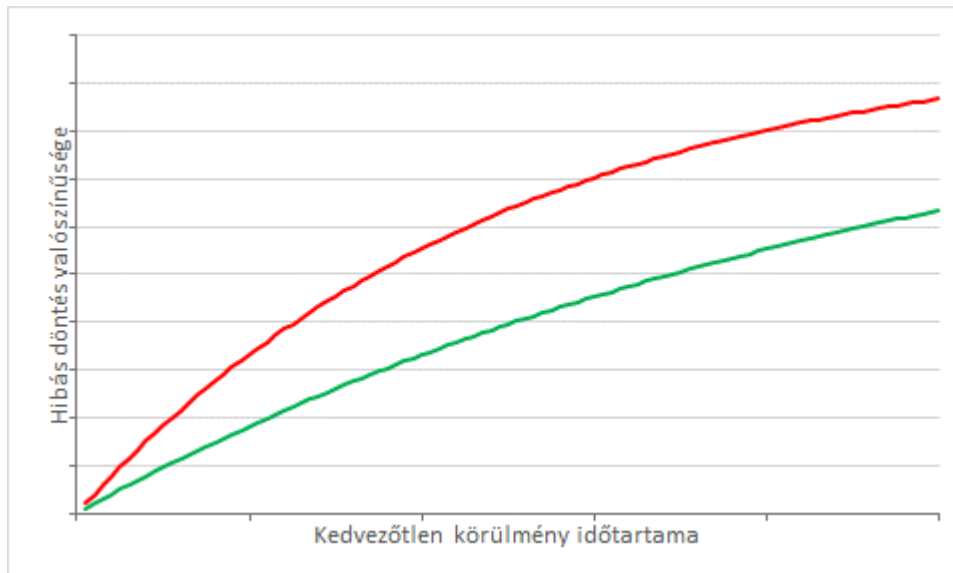
Ha egy munkatárs adott kedvezőtlen körülmények között egy munkanapján  $p$  valószínűséggel fog hibás döntést hozni, akkor  $n$  munkanapon  $1-(1-p)^n$  lesz az esélye, hogy legalább egyszer hibázni fog. Az 5. ábra mutatja be két különböző munkatárs hibázásának valószínűségét a kedvezőtlen körülmény fennállásának függvényében.

5. ábra: hibázás valószínűsége kedvezőtlen körülmények között

A kedvezőtlen körülmény fennállásának időtartama – függetlenül a munkatárs felkészültségétől – mindenképpen arányban áll a hibázás valószínűségével. A körülmény kellően gyors kezelése nélkülözhetetlen a biztonsági kockázatok alacsonyan tartásához, nem helyettesíthető a munkatársak felkészültségének és szabálykövetésének mérlegelésével, követelésével.
