KÖZLEKEDÉSBIZTONSÁGI  
SZERVEZET

## **ZÁRÓJELENTÉS**

**2013-161-5, 2013-162-5, 2013-350-5  
vasúti balesetek**

**Miskolc, Tiszai pu.  
2013. február 25-26. és május 7.**

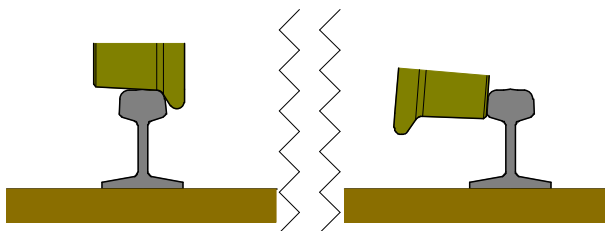
A kisiklások után a bal kerék a sínen volt, a jobb a sínszál mellé esve (3. ábra).

3. ábra: a kerekek a kisiklás után, elvi rajz

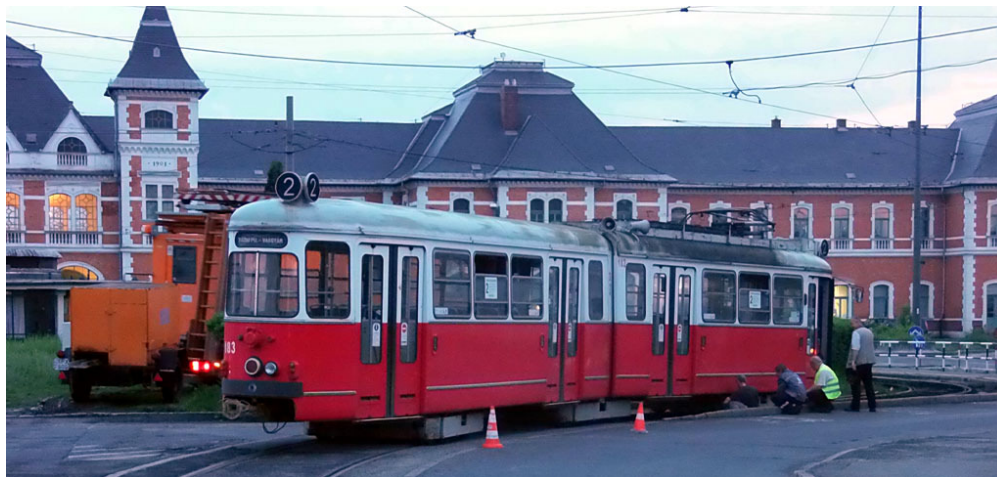
A vizsgálat folyamán május 7-én az esemény a 183 psz. járművel is megismétlődött ugyanazon a helyen (4. ábra).

4. ábra: a május 7-én kisiklott villamos (fotó: MVK Zrt.)

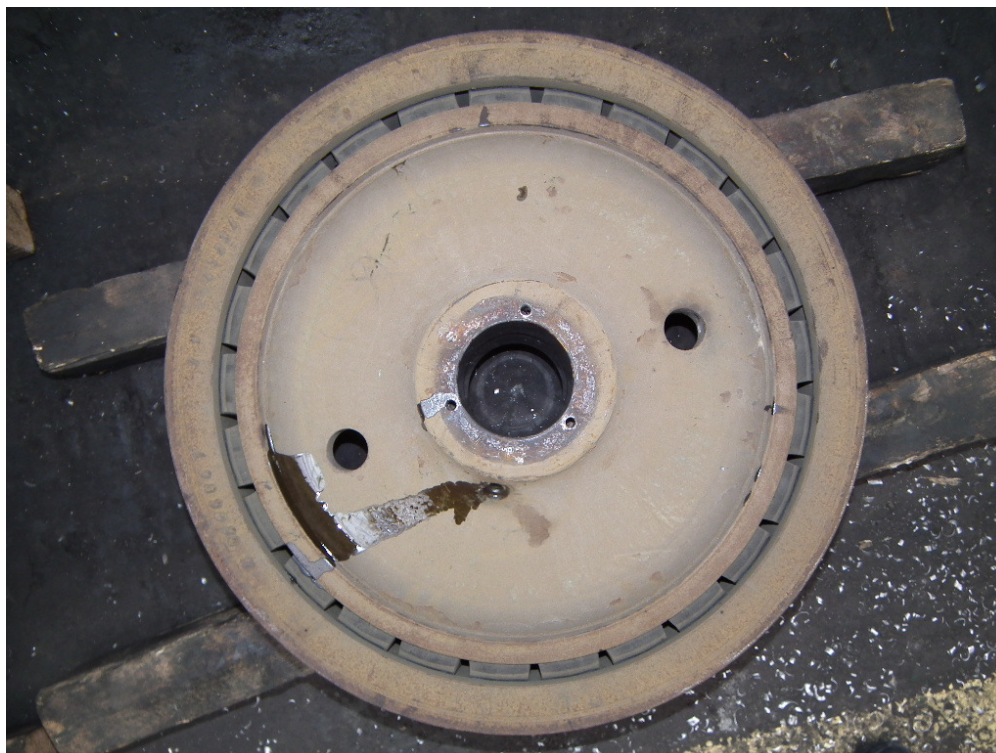
A jármű kerekei gumirugózással szereltek: a kerékváz és az abroncs között 25 db gumirugó teremt kapcsolatot (5. ábra).

5. ábra: jól láthatóak a gumirugók a kerékben

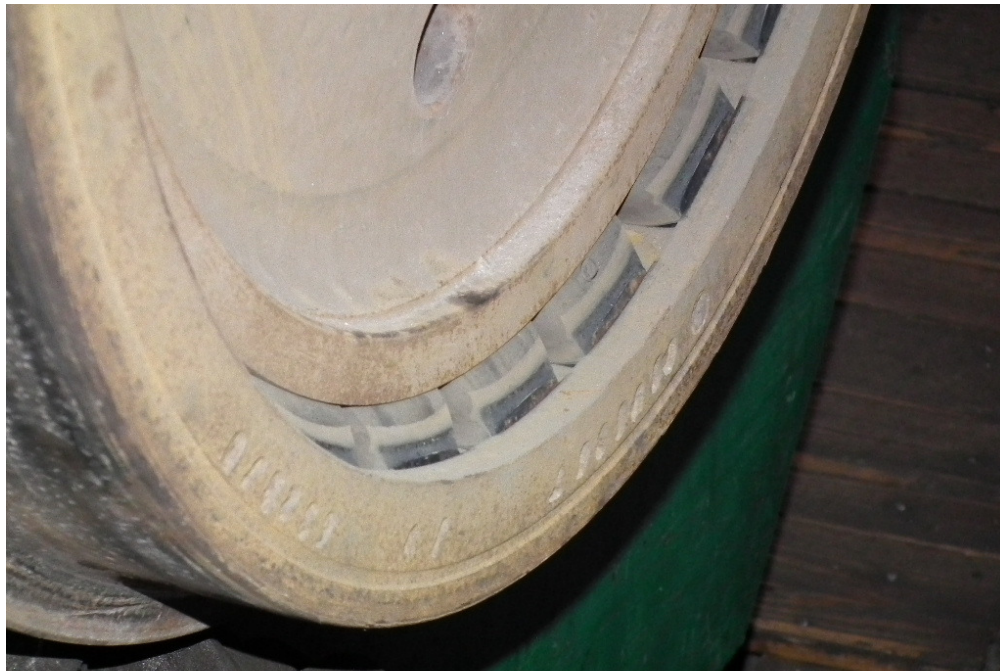
A sajtolás úthossza a következőképpen alakult, az abroncs és a kerékváz hátsó síkjainak eltérését mérve:

| mérés végkitérése (6. ábra): | +17,9 mm |
| <b>elmozdulás összesen:</b> | <b>27,5 mm</b> |
| visszaállt nyugalmi állapot: | -3,4 mm |
| Erő a végkitérésnél: | 158 kN |

6. ábra: a gumirugók a sajtolásos próba végkitérésénél

A gumirugók vizsgálata során (1.14.1.2) a 25 db gumirugó szimmetrikusan, nyíróirányban terhelve 27,5 mm elmozduláshoz 158 kN erőt kívánt. Ennek megfelelően egy gumirugó nyírómerevsége 230 N/mm. A sajtolási diagram

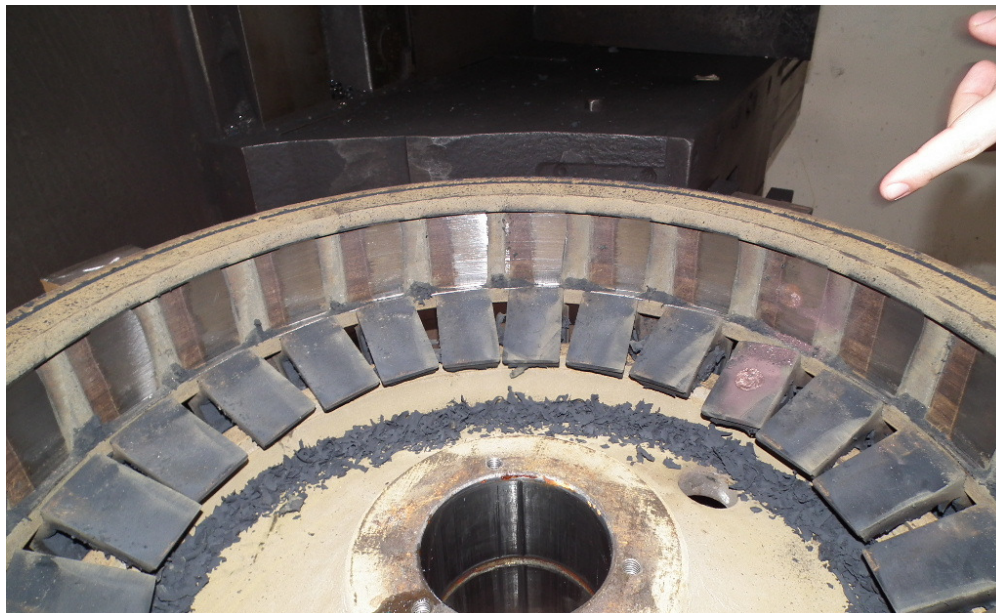
A mérést követően sor került a kerék szétbontására. Ez – annak kialakítása miatt – csak a gumirugók roncsolásával lehetséges (7. ábra, 8. ábra).

A gumirugókon 2012. évi gyártási jel látható.

7. ábra: az abroncs belső felülete

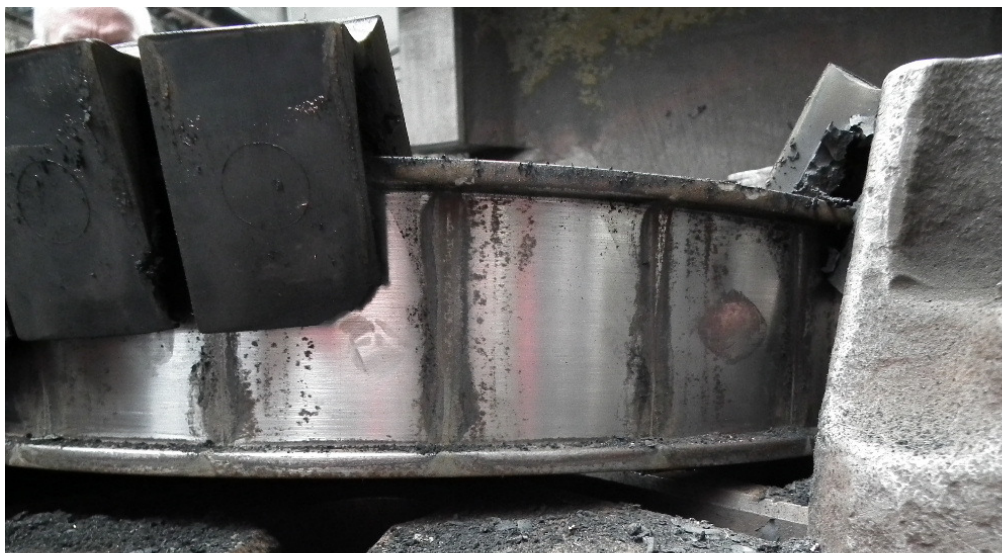
8. ábra: a kerékváz felülete

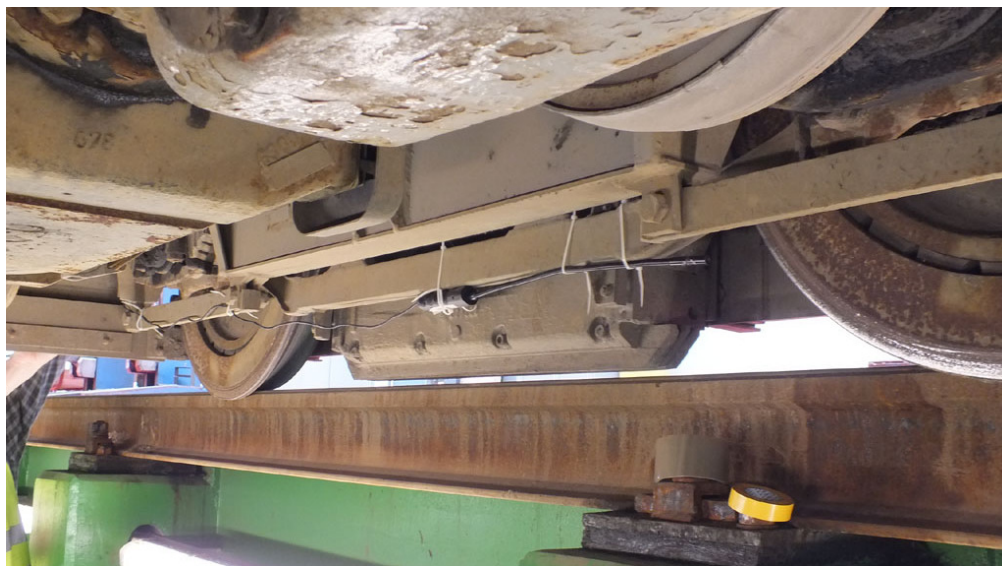
A Vb 2013. május 16-án futópróbát tartott a kisiklottakkal azonos típusú, 199 psz. villamossal. Ennek során a jármű forgóvázán kamerát helyezett el a bal első kerék menet közbeni megfigyelésére (9. ábra).

9. ábra: kamera elhelyezése a forgóvázon

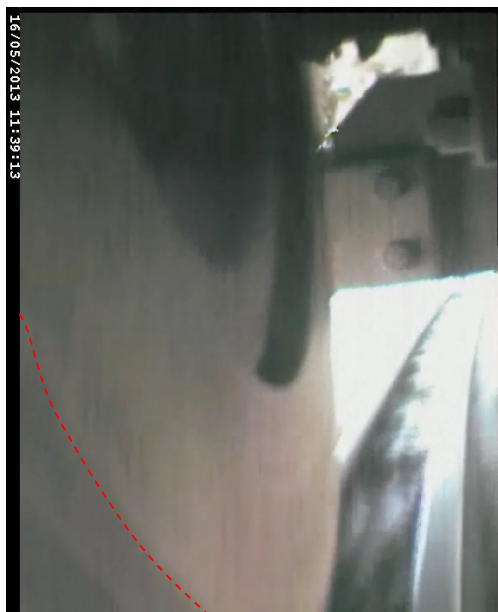
10. ábra: a kerék a Szekerész u. - Tüzér u. ívében

A kerék megfigyelésével végzett futópróba is (1.14.2) igazolta a fenti számítást: a baleset helyszínétől eltérő pályáívekben nem volt megfigyelhető abroncs-eltolódás (10. ábra). A kisiklás helyén azonban a deformáció több áthaladással is következetesen jelentős volt (11. ábra).

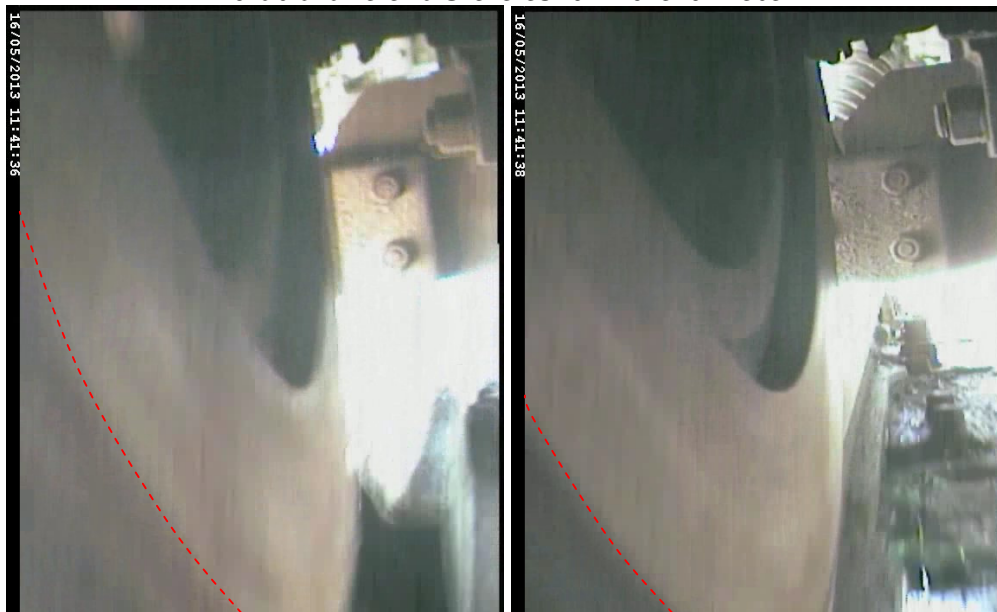
11. ábra: a kerék állapota megközelítőleg a kisiklás helyén és utána a kitérő egyenes irányában

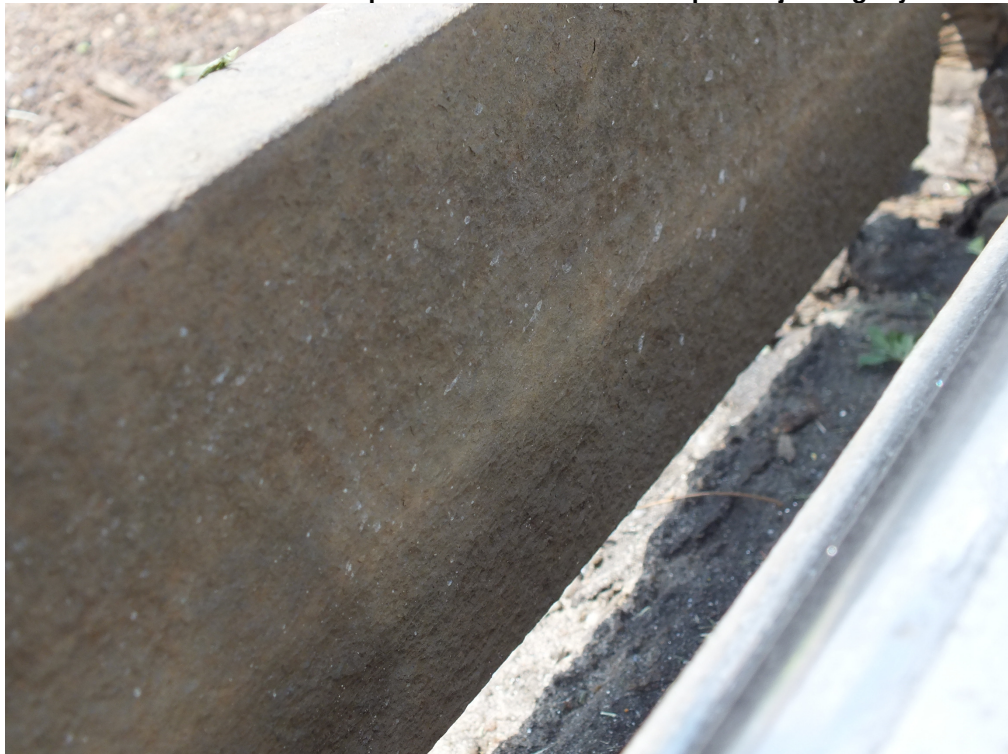
A Tiszai pu. végállomás két hurokvágányán a társaság által üzemeltetett két járműtípust következetesen különböző vágányokon közlekedtetik. A balesetben részes járműtípus által járt (nagyobb ívsugarú) vágány belső sínszálánál lévő terelőelem kopásán jól látszik, hogy a jármű vezetésében a külső sínszál mellett a terelőelem is részt vesz (12. ábra, 13. ábra).

**13. ábra: terelőelem a balesetben részes típussal nem járt vágányon**

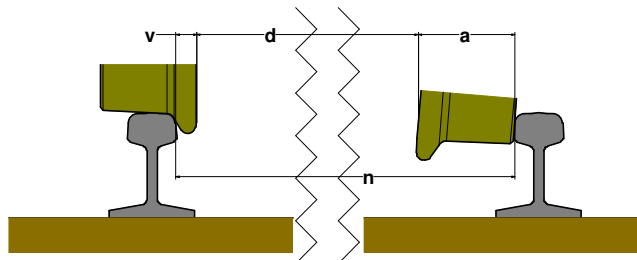
A jármű kisiklott állapotában (14. ábra) a vasúti pálya aktuális nyomtávolságán ( $n$ ) belül helyezkedik el a bal kerék nyomkarimája ( $v$ ), a keréktáv ( $d$ ) és a jobb kerék abroncsa ( $a$ ).

14. ábra: méretek a kisiklott kerékpáron

Az esemény utáni mért értékek szerint  $n = 1442$  mm,  $v + d + a = 24 + 1368 + 100 = 1492$  mm. Az 50 mm különbség abból adódik, hogy a kisiklás során rugalmasan torzul

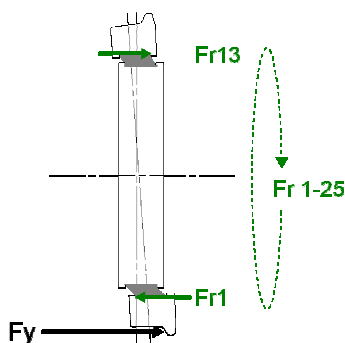
Ezen mérési adatokból számítással meghatározható (16. ábra), hogy amennyiben csak egy ponton, a nyomkarimán ébred oldalirányú erő, akkor azon a ponton 1307 N/mm látszólagos nyírómerevség adódik, szintén lineáris karakterisztikával. Ilyen erőhatásra az abroncs ferdén fog elhelyezkedni a kerékvázon.

A nyomkarimán ébredő  $F_y$  erő elmozdítja az abroncsot (az elfordulás középpontja nem lesz a kerékpártengelyen), ami a 25 gumirugót különböző mértékben torzítja.

16. ábra: a kerék deformációjának számítási módszere

E számításból adódik, hogy a nyomkarimánál ébredő  $F_y=40-50$  kN oldalirányú terhelés okozna 31-38 mm oldalra tolódást.
