**KÖZLEKEDÉSBIZTONSÁGI  
SZERVEZET**

## **ZÁRÓJELENTÉS**

**2014-0823-5  
váratlan vasúti esemény**

**Szeged, Pulz u. kocsiszín  
2014. augusztus 26.**

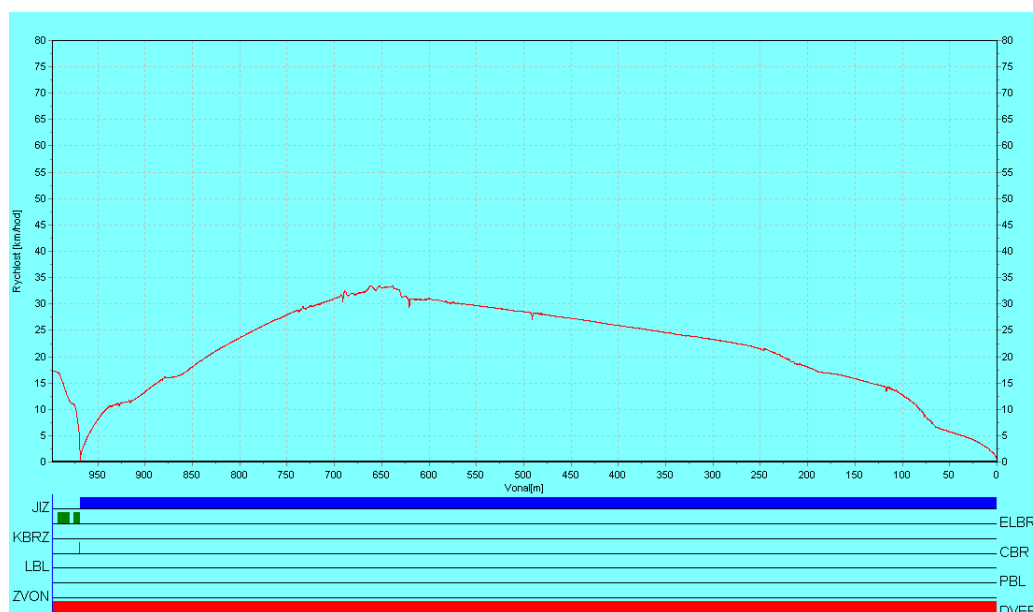
5. ábra: A megfutamodás útarányos diagramja

A megfutamodás során keletkezett regisztrátum útarányos diagramját a 5. ábra mutatja be, a fontosabb pillanatok rögzített adatait a következő táblázat.

A Vb ezt azzal magyarázza, hogy a járművezető fék állapotból visszamozdítva túltolta a vezérlőkart fékből „0” helyett „Menet1” állásba.

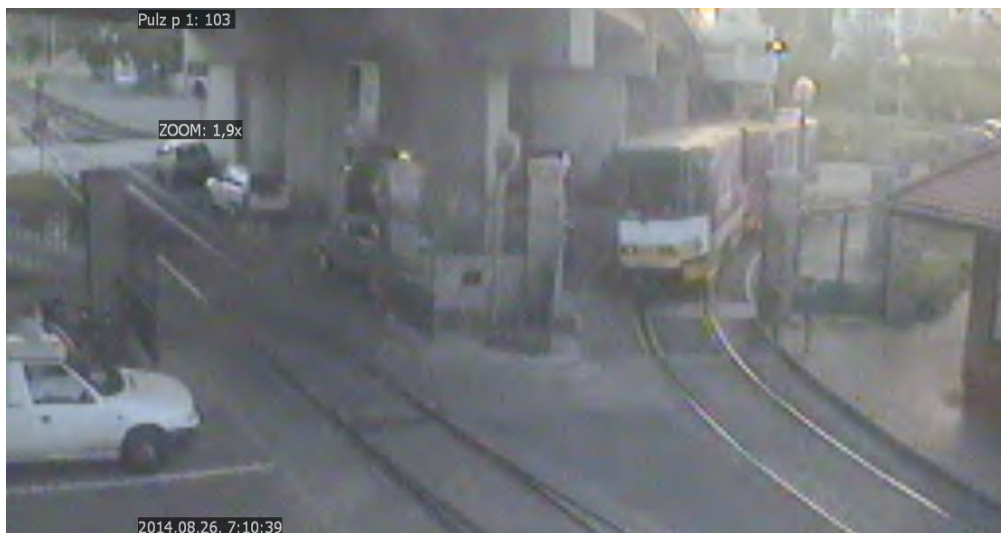
1. **A kocsiszín Bakay portájánál lévő kamera:** távoli felvételen látszik, amint a villamos megáll, leszáll a járművezető, majd a megállástól számított 12. másodpercben a jármű elindul.
2. **A kocsiszín Pulz utcai portájánál lévő kamerák:** a villamos érkezik a járműtelep 4. vágányán, majd elhagyja a kocsiszínt, kissé az ív külső oldala felé dől, közben a felsővezeték megrongálódik.

6. ábra: a villamos kihalad a portánál

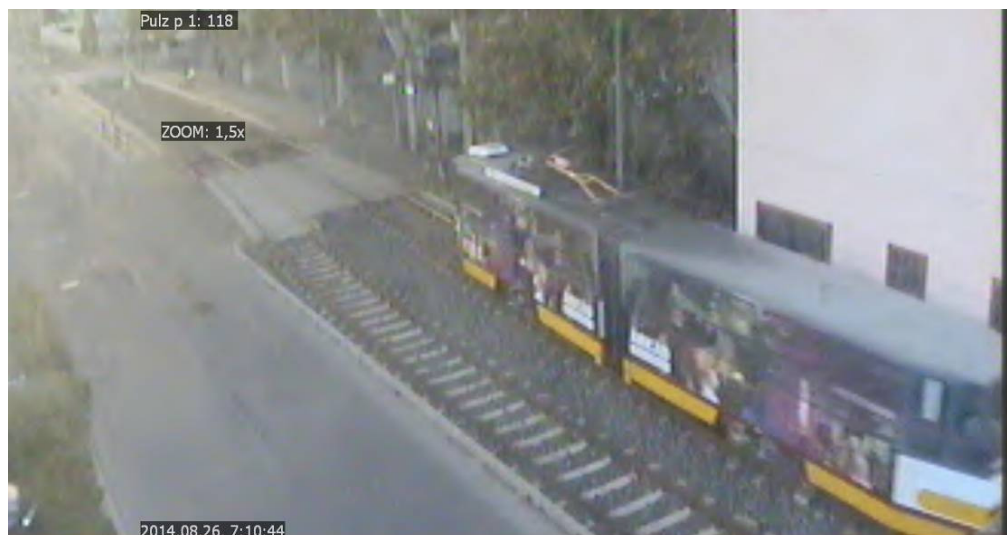
7. ábra: itt már letört áramszedővel halad

3. **Kamera a Pulz utcában:** A villamos áramszedője le van törve, és a villamos tetején fekszik.

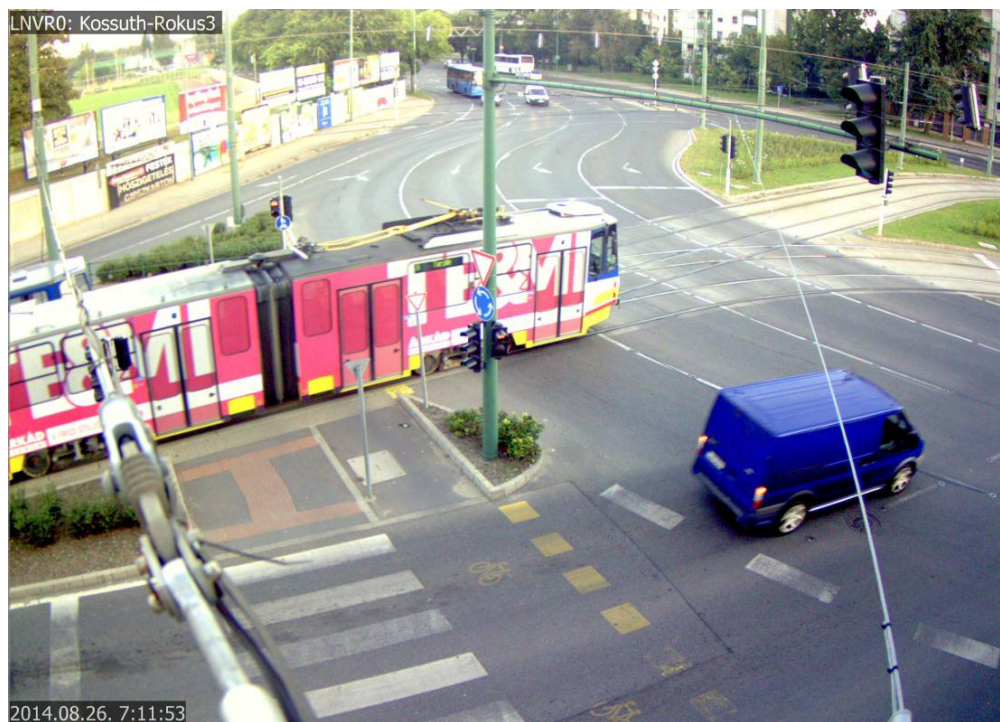
8. ábra: a villamos a gépkocsikkal egyszerre halad be a kereszteződésbe

A villamos akkor halad be a kereszteződésbe, mikor a Vásárhelyi P. úton az egyenesen haladó gépkocsiforgalom számára a lámpa még zöld. Akkor vált pirosra, mikor a villamos befordul a Kossuth L. sugárútra. Egy kerékpáros a gépkocsiforgalomtól lemaradva a villamossal együtt hajt be a kereszteződésbe, de észlelve a közeledő villamost, megáll.

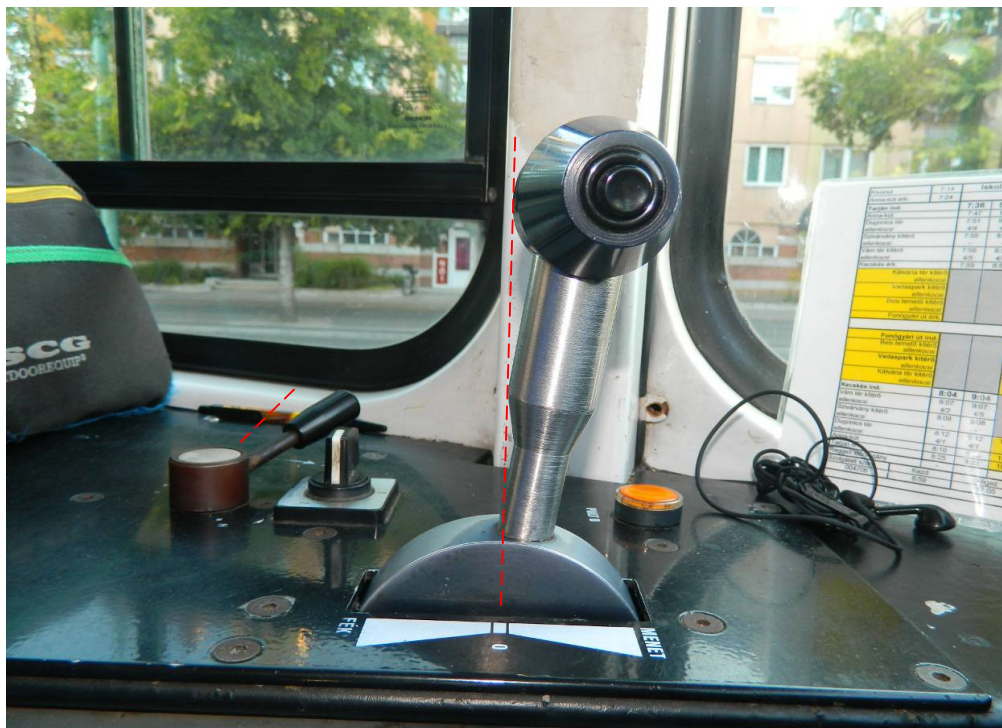
A megállt villamost az üzemeltető balesetvizsgálói további megfutamodás ellen biztosították, ennek érdekében a helyszínt kis mértékben megváltoztatták, de előtte fényképfelvételeket készítettek, többek között az irányváltó és vezérlőkar állásáról. A beavatkozás előtt készült képeik szerint az irányváltó „Előre” állásban, a vezérlőkar „Menet 1” állásban volt (10. ábra).

10. ábra: az irányváltó és vezérlőkar, ahogy az üzembentartó helyszínelője  
lefényképezte  
(a szaggatott vonalak a „0” állásokat jelzik)
