KÖZLEKEDÉSBIZTONSÁGI  
SZERVEZET

# **ZÁRÓJELENTÉS**

**2014-0204-5  
KISIKLÁS**

**Budapest, Fiumei út  
2014. február 27.**

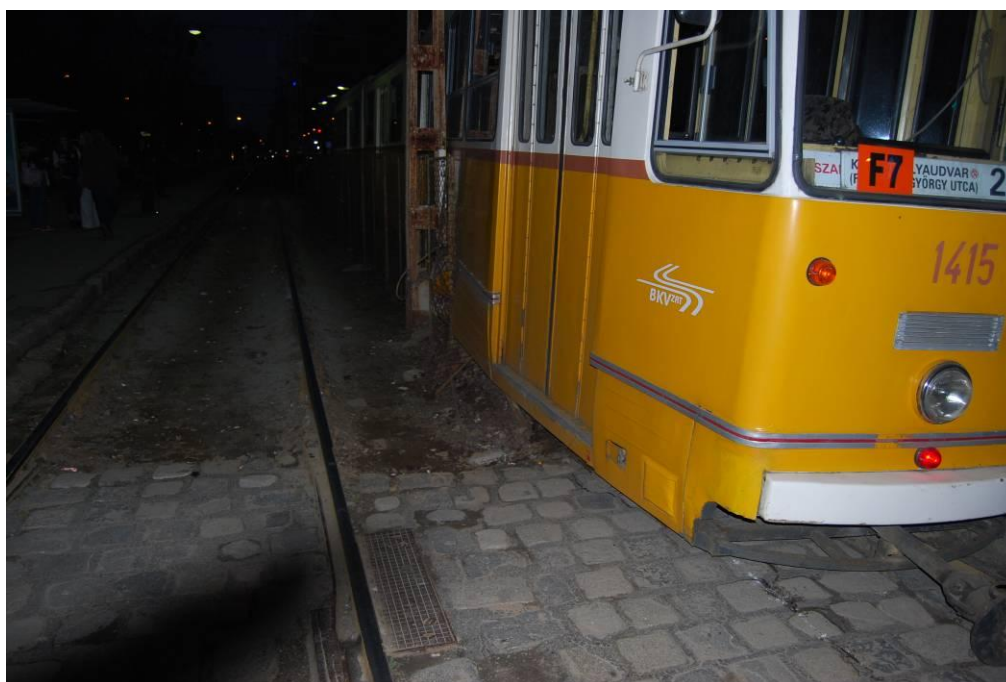
A Keleti pályaudvar irányába haladó 24-es viszonylaton közlekedő 1415 psz. villamos a Fiumei út – Salgótarjáni út kereszteződésében 2 tengellyel kisiklott. Személyi sérülés nem történt, a járműben és a vasúti pálya tartozékaiban kisebb anyagi kár keletkezett. A Vb az esemény bekövetkezését a vasúti pálya burkolatának elavult állapotára vezette vissza. A BKV Zrt. az esemény helyszínén a vasúti pálya burkolatát 2015 októberében kicserélte.

2. ábra: A kisiklott villamos

A villamos 4-es forgóvázában kisebb anyagi kár keletkezett.

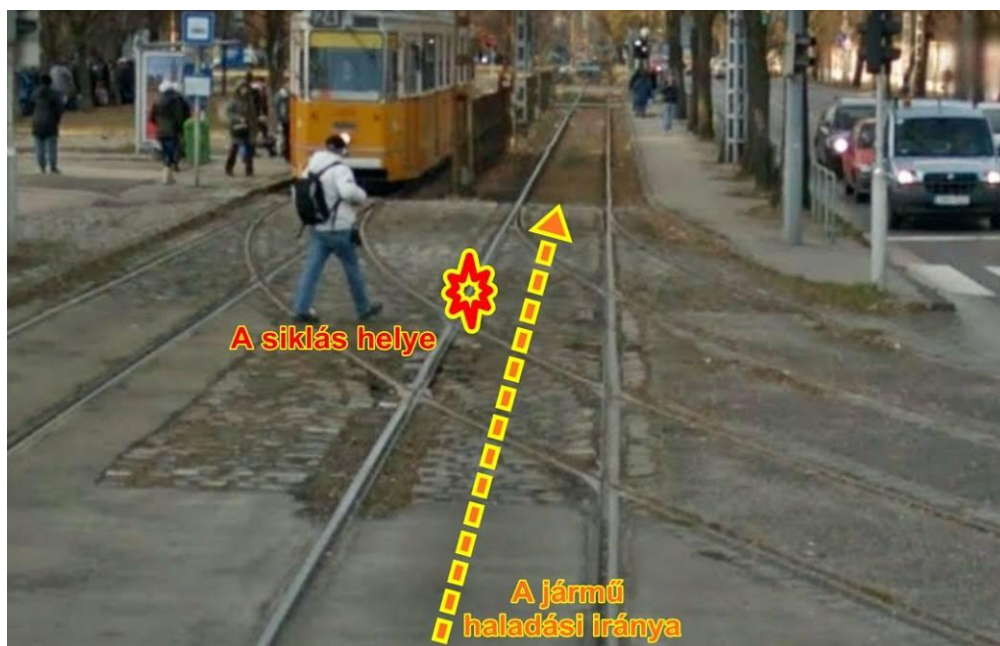
A 24/7 sz. villamos járművezetője a Salgótarjáni utcai lámpától indulva a villamost kb. 10-12 km/h sebességre gyorsította. A Dobozi utcát keresztezve áthaladt a 37/b villamos keresztezésén, közelítve a K3609 sz. váltó felé. A villamos eleje a váltóról lehaladva a magas felépítményű vágányrészre érkezett, ekkor a járművezető a jármű rendellenes rántására lett figyelmes, ezért a járművet megállította. Kiszállva tapasztalta, hogy a villamos menetirány szerinti utolsó forgóváza kisiklott.

4. ábra: Az eset helyszíne

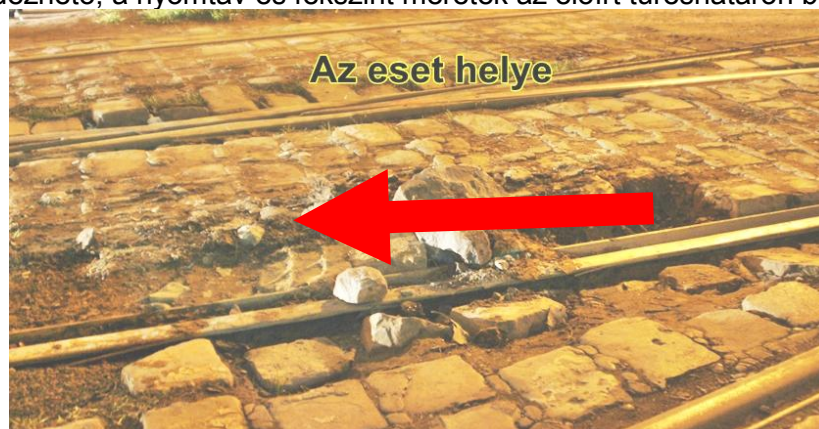
A vasúti pályában a menetirány szerinti bal sínszál belső oldalán a burkoló kockakövek kifordult állapotban voltak. A pályán egyéb sérülés, rongálódás nem volt felfedezhető, a nyomtáv és fekszint méretek az előírt tűréshatáron belül voltak.

5. ábra: A kifordult kockakövek

A fentiek alapján a Vb arra a következtetésre jutott, hogy a villamos keltette rezgések hatására egy korábban már kilazult kockakő a villamos harmadik forgóvázának elhaladását követően a negyedik forgóváza elé gördült. A negyedik forgóváz azt kis távolságon maga előtt görgette, majd a kockakő a forgóváz alá gördült és azt kiemelte. A forgóváz legördült a kockakőről, és a bal sínshál mellé visszaesett, ezáltal a villamos kisiklott.

A villamos egy az erősen avult állapotú útburkolatból kilazult és a jármű haladása során helyéről kifordult kockaköre futott, mely a jármű negyedik forgóvázát a helyéről kiemelte.

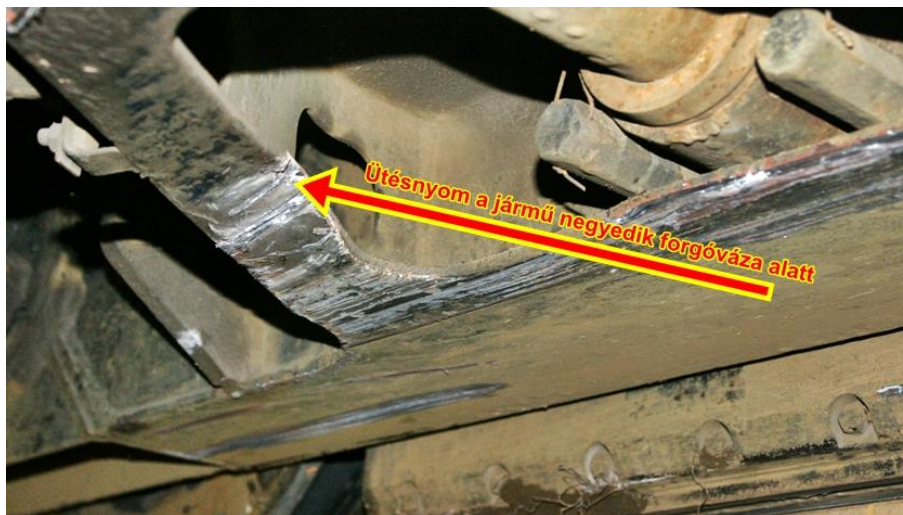
A helyszíni szemle során a Vb a járművön nem talált olyan rongálódást vagy egyéb nyomot, mely a jármű kisiklását okozhatta, ezért a visszaemelést követően a járművet Ferencváros Kocsiszínben is megvizsgálta. A villamos negyedik forgóvázának menetirány szerinti bal oldalának alján friss ütés és csúszásnyomok voltak fellelhetők. Hasonló nyomokat a többi forgóvázon a Vb nem talált.

**6. ábra: A járművön talált rongálódások**

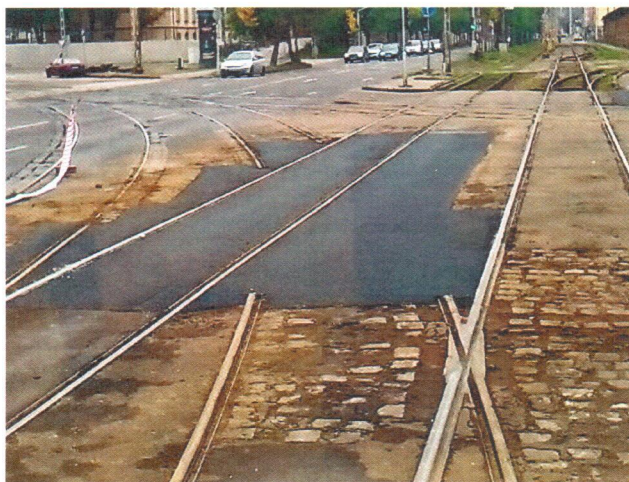
7. ábra: Az átalakított pályaszakasz

A BKV Zrt. az eseményt követően folyamatosan végezte a kockakövek pótlását és cseréjét. 2015 októberében – forrásátcsoportosítást követően – a kockakő burkolatot, illetve az egyébként nem használt vágánykeresztezést az érintett szakaszon felszedték és helyette a pályát hideg aszfalttal burkolták le. A pálya átépítésének tervezése 2016-ban valósul meg.
