KÖZLEKEDÉSBIZTONSÁGI  
SZERVEZET

## **ZÁRÓJELENTÉS**

**VASÚTI BALESET**

**Záhony és Mándok állomások között**  
**2015. július 27. - 68151 sz. vonat**  
**2015. szeptember 15. - 68158 sz. vonat**

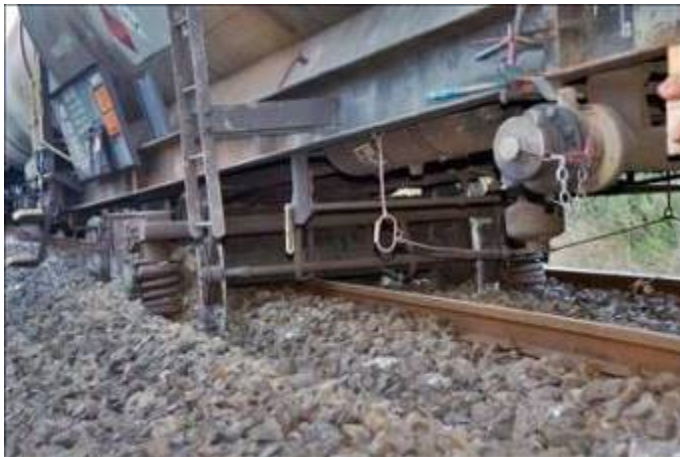
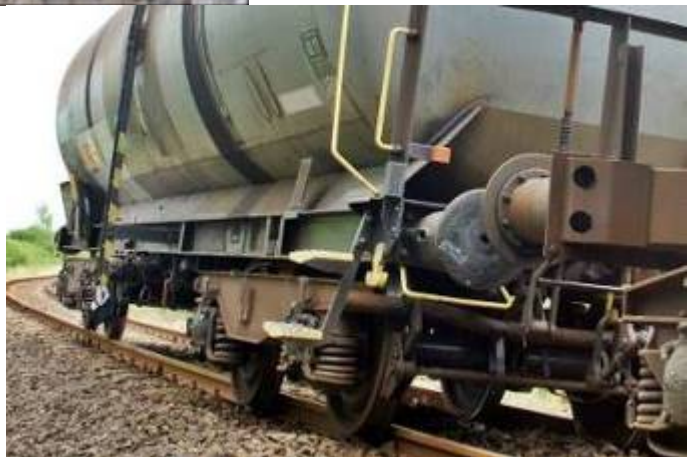
A 2015. július 27-i siklás során a 33 87 785 3633-8 pályaszámú kocsi tartályteste benyomódott, de veszélyes áru szabadba jutása nem következett be.

3. ábra: A 33 87 785 3633-8 pályaszámú siklott jármű az eset helyszínén (2015. július 27.)

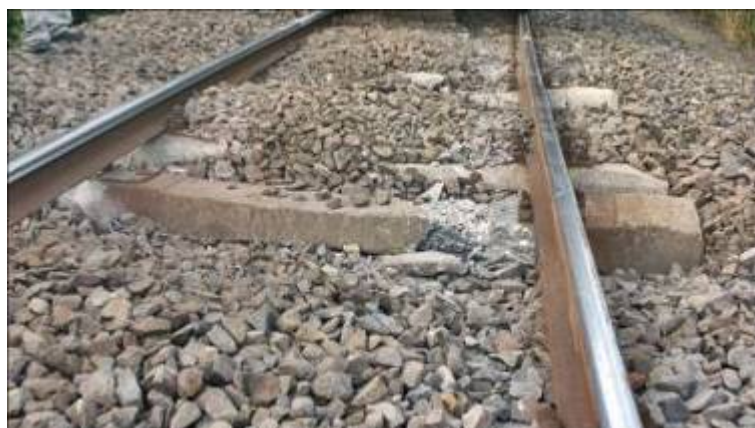
A 2015. július 27-i siklás következtében a vasúti pálya mintegy 90 méter hosszban megrongálódott.

4. ábra: A sérült pályaszakasz a 2015. július 27.-i első siklás helyszínén

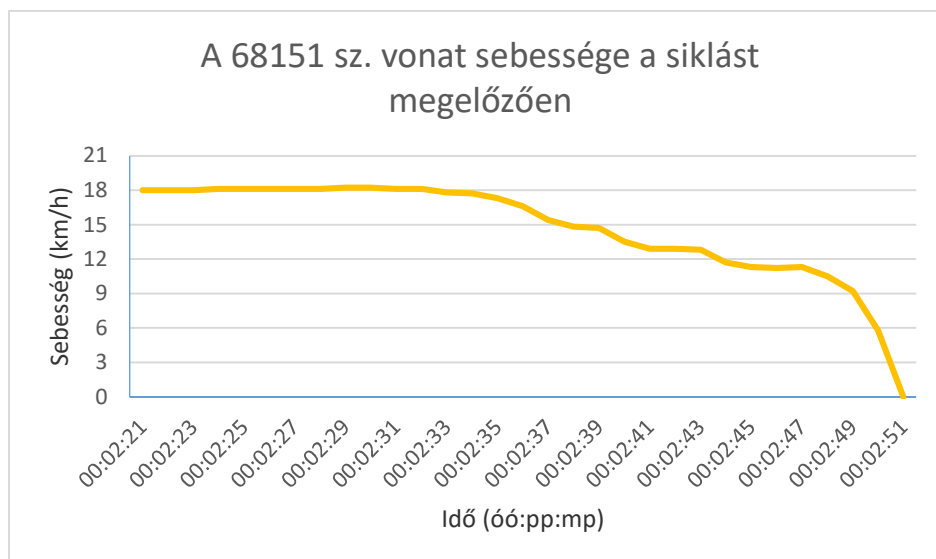
10. ábra: A 68151 sz. vonat sebessége a siklást megelőzően

A vonat a közlekedése során nem lépte túl a részére – a tolt vonatként való közlekedés miatt - engedélyezett 25 km/h sebességet. (F.2. sz. utasítás 15.1.10.1. pont)

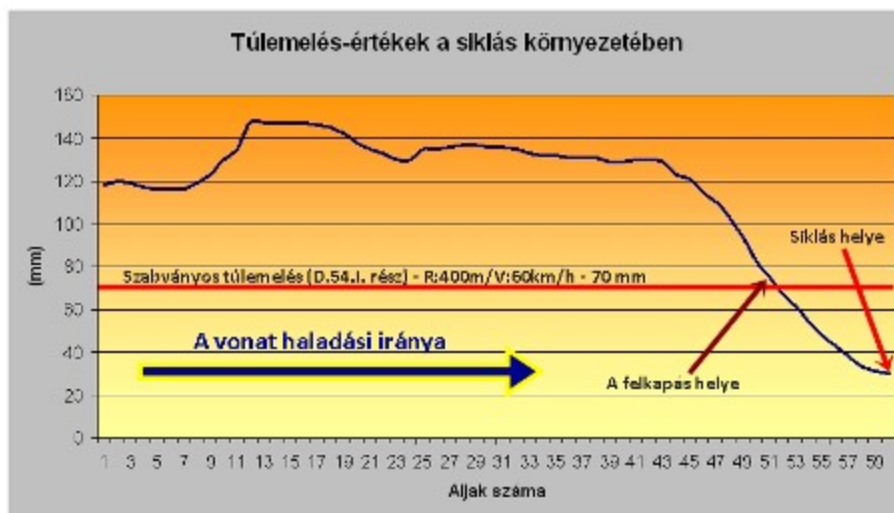
A mért túlemelés-értékek jelentős mértékben meghaladták a D.54. I. részben meghatározott szabványos túlemelés mértékét.

12. ábra: Túlemelés-értékek a siklás környezetében (2015. július 27.)

A Vb a mért értékek alapján azt állapította meg, hogy a túlemelés mértéke a siklás közvetlen környezetében (tíz aljjal a felkapás helye előtt) hirtelen csökkenni kezdett. Ez a hirtelen, nagymértékű csökkenés az íves pályarészen haladó járművekre azzal a hatással járt, hogy a járművek - menet irányát tekintve – első forgóvázain az egyes tengelyekre eső tengelyterhelés-értékek jelentős mértékben megváltoztak. A 400 méter sugarú ívben lévő - menetirányt tekintve - külső sínészál süllyedése elősegítette

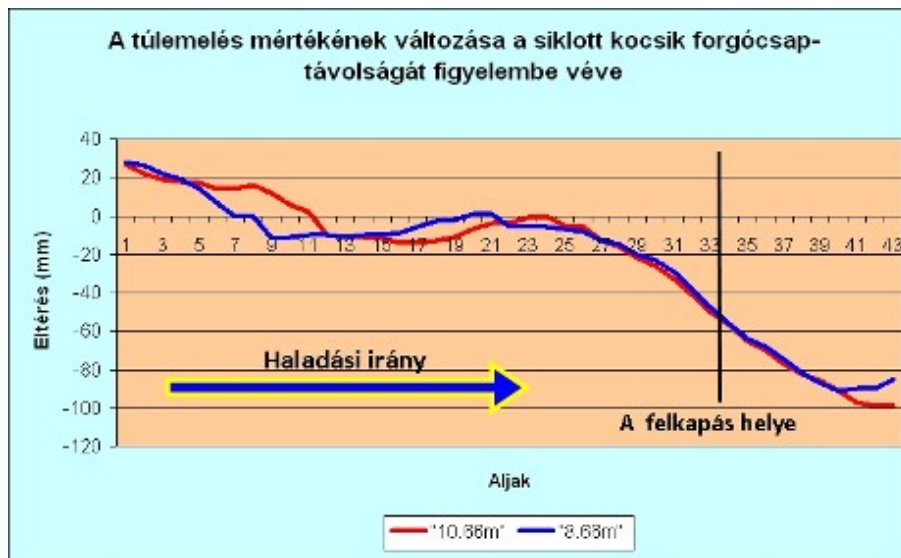
13. ábra: A túlemelés mértékének változása a siklott kocsik forgócsap-távolságának függvényében

A kapott értékek azt mutatják, hogy a jármű első és hátsó forgócsapja között a számított érték felkapás helyén elérte az 50 mm-es értéket, s a kisiklás helyéig 90-100 mm-re is megnőtt.

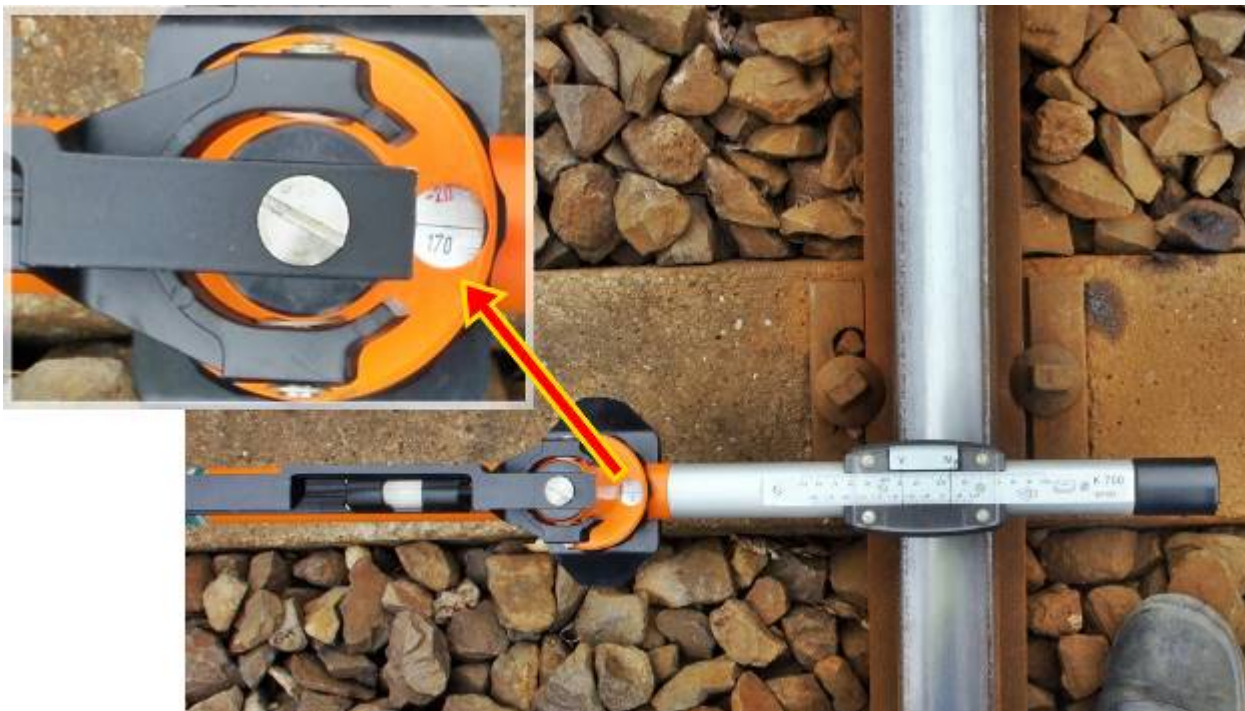
A második siklás közvetlen környezetében a Vb az első esethez hasonlóan olyan túlemelés-változást mért néhány alj távolságon belül, mely elősegítette a siklás bekövetkeztét.

A fentiek miatt a Vb a második siklás bekövetkezését az első sikláshoz hasonló okokra vezeti vissza.

**14. ábra: Túlemelés-érték a második siklás helyszínén (2015. július 27.)**

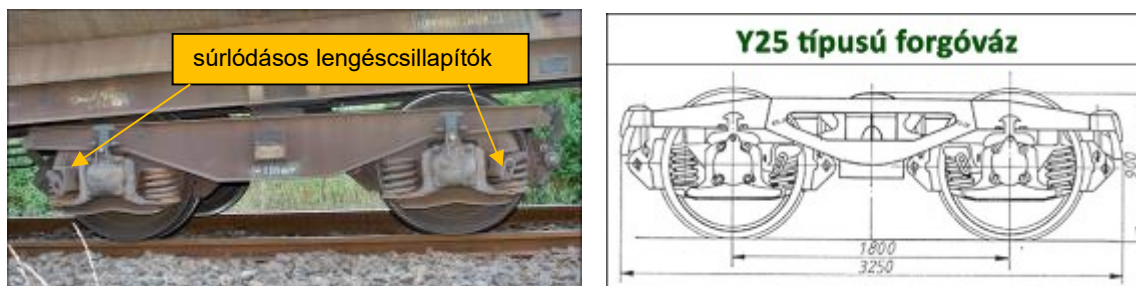
Jelentős különbség a többi, vonatba sorozott, Y25 forgóvázzal szerelt járműhöz képest, hogy az ilyen típusú forgóvázon belül a tengelytávolság 2,00 méter, valamint a súrlódásos lengéscsillapítók a forgóváz végek felől vannak szerelve (16. ábra)

17. ábra: Y21 M1 és Y 25 típusú forgóvázak

A két, siklott kocsi HK Porter típusú forgóváza egyedinek tekinthető, tekintettel arra, hogy azok nem csereszabatosak más, a hálózaton használatban lévő forgóvázakkal.

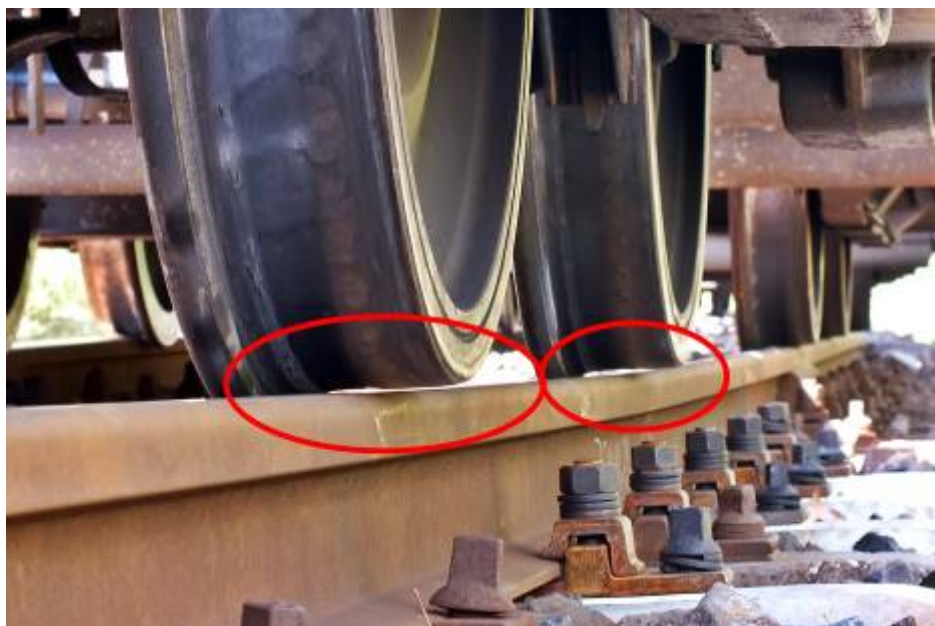
A fentebb leírtakat erősíti az a tény, hogy a 2015. szeptember 15-én tartott helyszíni szemle során a Vb azt tapasztalta, hogy a vágányon álló, a siklott kocsit követő második (a vonatban az ötödik) kocsi – menetirányt tekintve – első forgóvázában a külső sínszál felé eső kerekek futófelülete a sínkoronától el voltak emelkedve, kisiklás/felkapás előtti állapotban voltak.

**18. ábra: Sínkoronától elemelkedett futófelület (2015. szeptember 15.)**
