NEMZETI FEJLESZTÉSI  
MINISZTERIUM

## **ZÁRÓJELENTÉS**

**2017-0374-5**

**Vasúti baleset / Ütközés tárggyal**

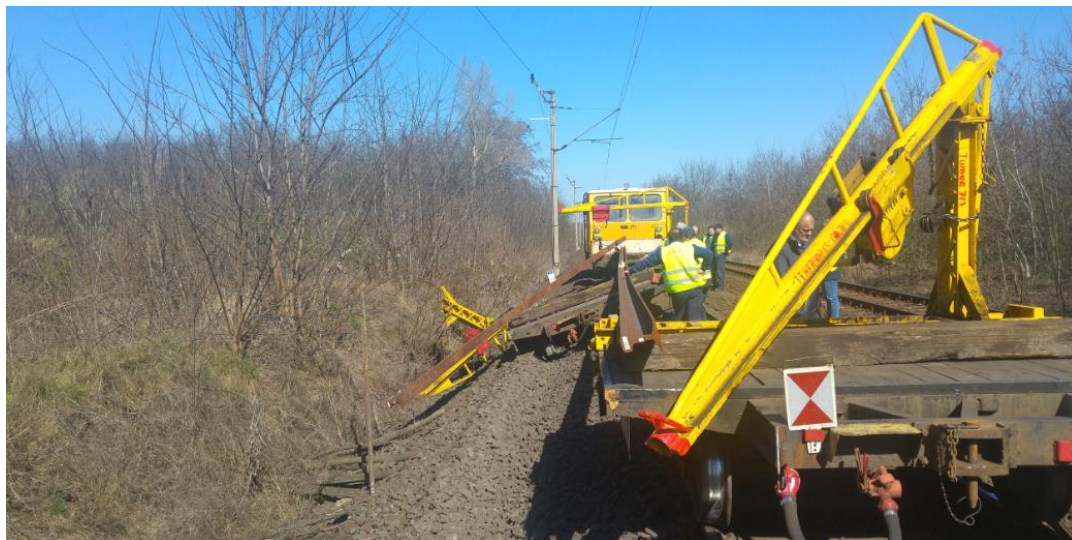
2017. március 28-án Dunaújváros állomáson a kijáró, TVG által vontatott 14449 sz. vonat harmadikként besorozott sínszállító kocsijának kihajtott állapotban lévő darugémje a vonat haladása közben beakadt az állomás „A” jelű bejáratí jelzőjének oszlopába. Az ütközés erőhatásai a vonatba harmadikként besorozott, könnyű, merev kapcsolórúddal kapcsolt sínszállító kiskocsit a sínekről lekényszerítették, ami a kisiklás után a vízelvezető árokba borult.

3. ábra: Az árokba borult kocsi

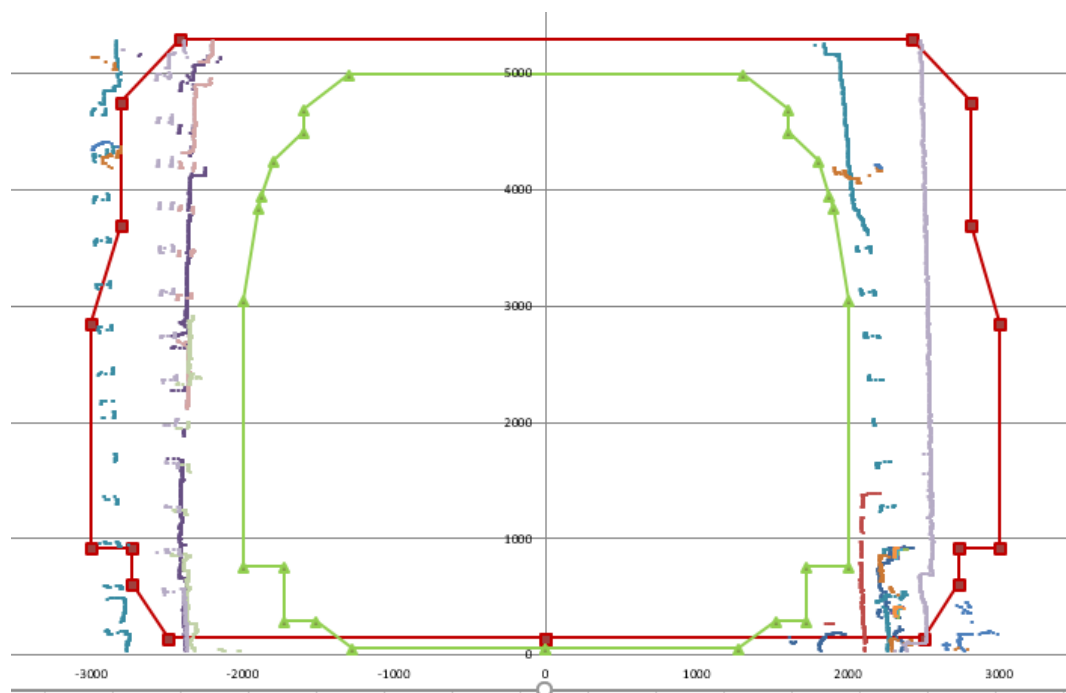
6. ábra: A gépi űrszelvénymérés regisztrált adatai

A MÁV Zrt. által megrendelt és a MÁV Központi Felépítményvizsgáló Kft által 2014. november 27-én készített gépi űrszelvénymérési adatai Dunaújváros állomás egy részét (beleértve a bejáratí jelző helyét is) tartalmazzák. Az adatokat a mérést követően a megrendelő rendelkezésére bocsátották.

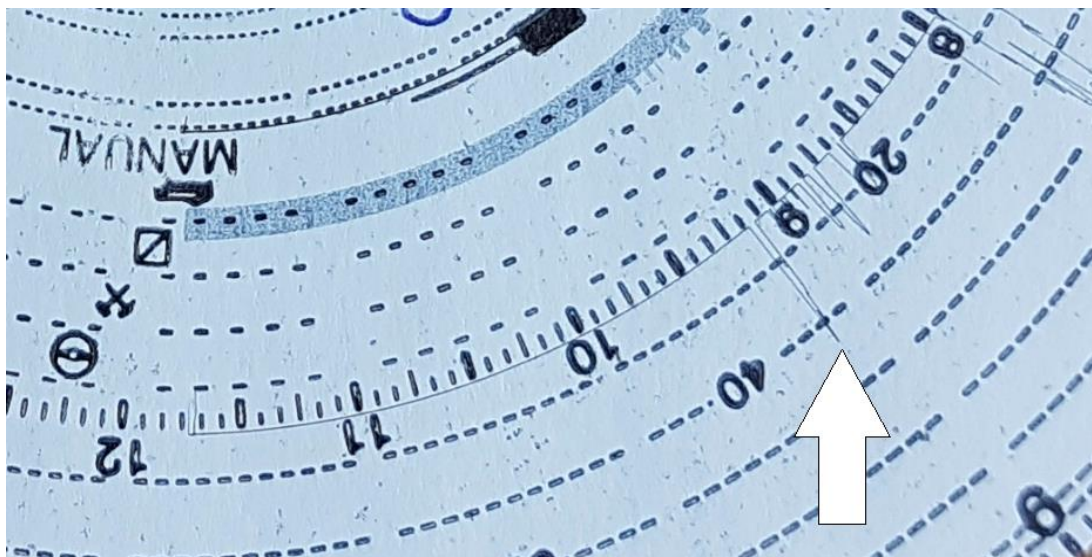
A vontatójármű Continental Brasil gyártmányú sebességmérő és -rögzítő berendezéssel volt felszerelve. A sebesség regisztrátum helyszínen történt elemzése szerint a mozdonyvezető a vonatnál alkalmazható legnagyobb sebességet nem lépte túl.

7. ábra: A vonat sebessége

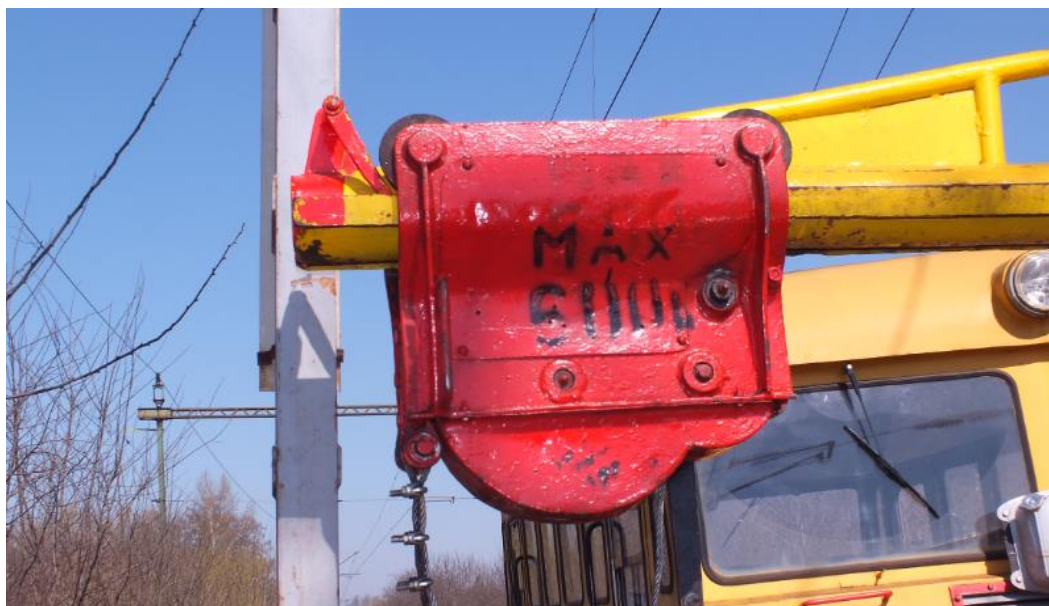
A Vb 2017. március 29-én a balesetben részes sínszállító kiskocsi felhasználásával próbát végzett. A próba során megvizsgálásra került a kihajtott darugém és a bejáratí jelző térbeli relációja. Az első próba alkalmával a terhelés nélküli darugém körülbelül 1-2 centiméterrel haladt el a bejáratí jelző oszlopa mellett, ám amikor a baleset időpontjában fennállt körülmények lettek modellezve, azaz a futómacska a pályája külső végére került, akkor a darugém oszlopa és a bejáratí jelzőn található ütésnyom teljes átfedést mutattak. Az eredményes próba során a kisiklás oka feltárásra került.

8. ábra: Az ütésnyom és a daru gémje

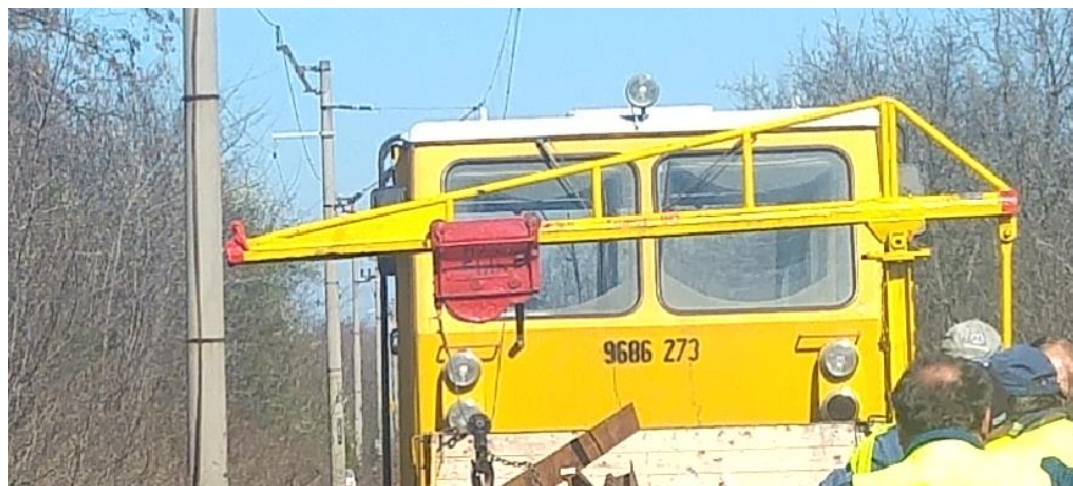
Azért, hogy az állomásközben, a 243 sz. szelvényben található nyíltvonali fénysorompó üzemszerű működésében a túltartózkodással zavart ne okozzanak, a munkások indulás előtt a sínszállító csörlők oszlopait felállították, és a lerakandó sínszállra – a minél gyorsabb munkavégzést előkészítendő – a kihajtott gémek végéről lelógó láncokat lazán felfogatták. (1.15.1)

9. ábra: A kihajtott darugém

A TVG személyzete a nyíltvonali rakodást előkészítendő, a sínszállító daru gémjét kihajtva rögzítette, annak ellenére, hogy ismerték azt a szabályt, mely szerint a kocsi ilyen daruhelyzetben történő mozgatása az úrszelvényből való kilógás miatt tilos, így lehetővé tették a daru alkatrészének és a bejáratí jelző oszlopának térbeli találkozását, ütközését. (1.16.2.3)

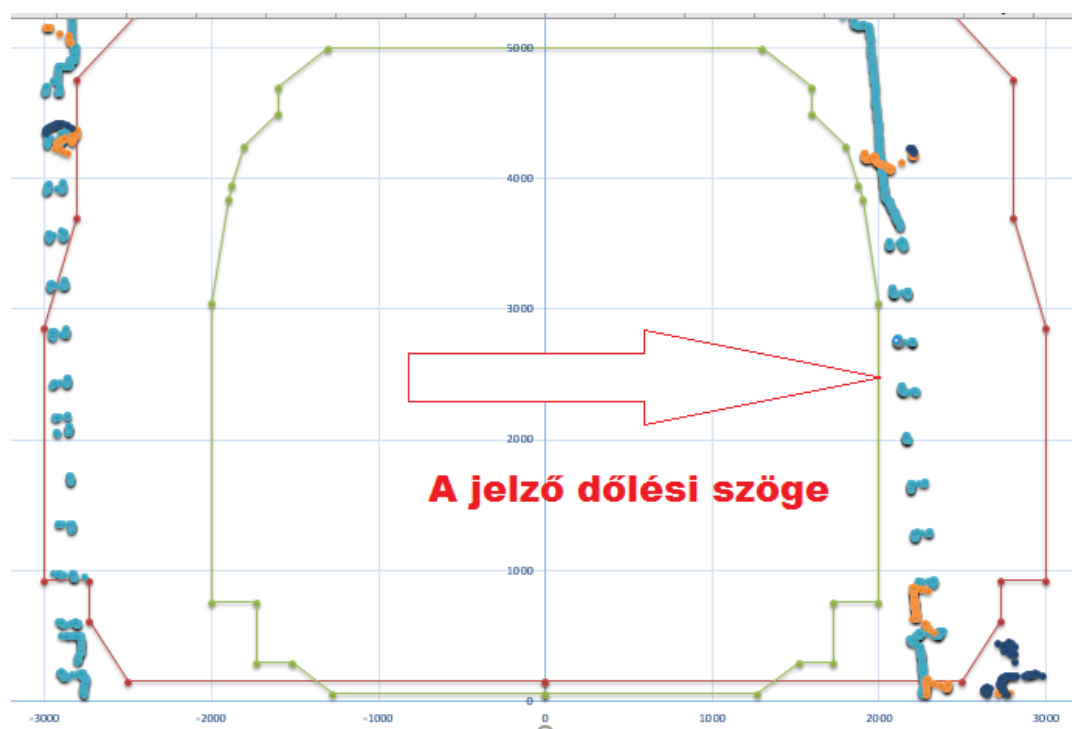
A bejáratí jelző árbocának vágánytengelytől mért távolsága nem felel meg a D.54. sz. Építési és Pályafenntartási Műszaki Adatok, Előírások című utasítás állomásra vonatkozó előírásainak. (1.16.1)

A jelzőárboc vasúti pálya irányába történő, megközelítőleg 10°-os dőlése a vasúti járművekkel vagy rakománnyal történő ütközés veszélyét fokozza.

12. ábra: A jelző adatai a gépi űrszelvénymérés grafikonján

A gépi űrszelvénymérés adatai szerint a jelzőárboc alja a D.54. sz. utasításban előírtaknak éppen megfelelő távolságban van elhelyezve a vágánytengelytől, de az árboc dőlése miatt az oszlop egy része az előírt minimális távolságon belülre került.
