NEMZETI FEJLESZTÉSI  
MINISZTERIUM  
KÖZLEKEDÉSBIZTONSÁGI  
SZERVEZET

## **ZÁRÓJELENTÉS**

**2017-0373-5**

**Vasúti baleset / Kisiklás**

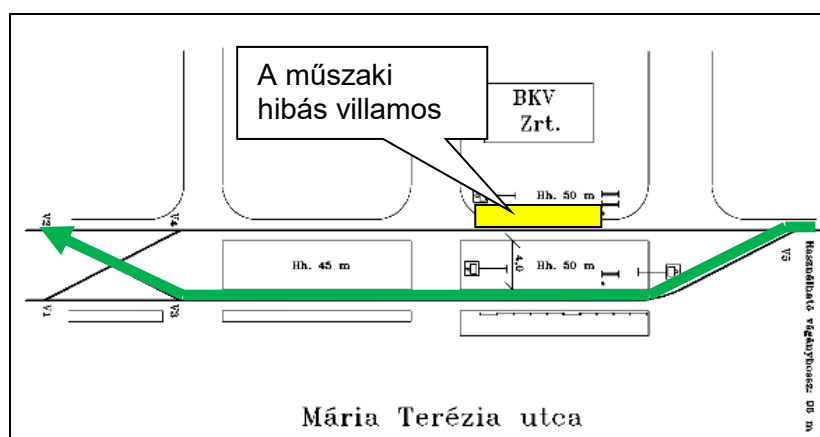
Budapest XXII. kerületben a Városház tér végállomáson egy, a felszállóhelyen álló villamos meghibásodása miatt a 47-es viszonylaton közlekedő 1360 psz. villamos a kihúzóvágányról nem tudott a felszállóhelyre állni. A helyszínen intézkedő, jogosultsággal rendelkező zavarelhárító munkatársak úgy határoztak, hogy ezért az I. vágányon, a leszállóhelyen keresztül, kerülő vágányúton fogják az 1360 psz. villamost a végállomásról kijáratni. A húzórugós, visszacsapós kialakítású V5 (K 2730) sz. váltót ezért kitérő állásba állították, majd a rögzítőbilincset a kulisszára ráhajtották, és engedélyt adtak a járművezetőnek a kihúzóvágányról az I. vágányra, majd onnan a V3, V2 sz. váltókon keresztül tovább közlekedni.

3. ábra: Az 1360 psz. villamos tervezett vágányútja

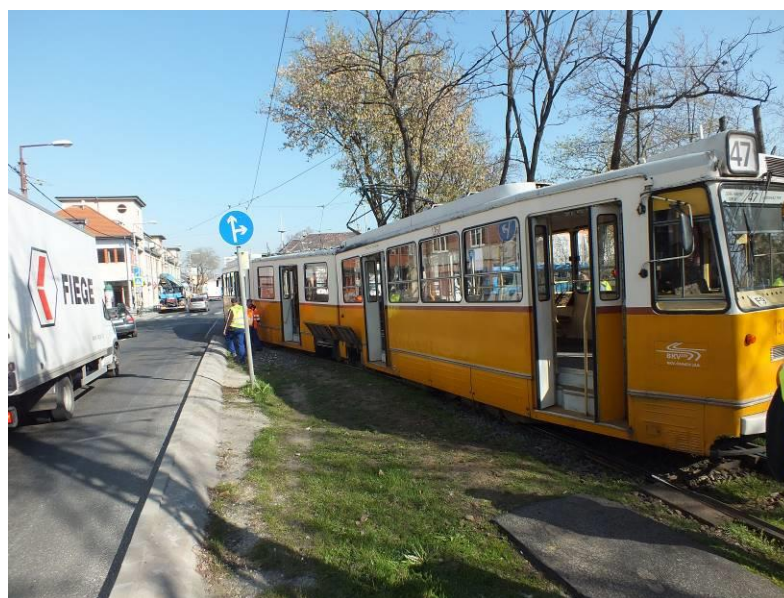
A villamos a kihúzóvágányról elindult, majd a harmadik forgóváza a V5 sz. váltón kisiklott. Személyi sérülés nem történt, a járműben kisebb anyagi kár keletkezett.

4. ábra: A kisiklott villamos

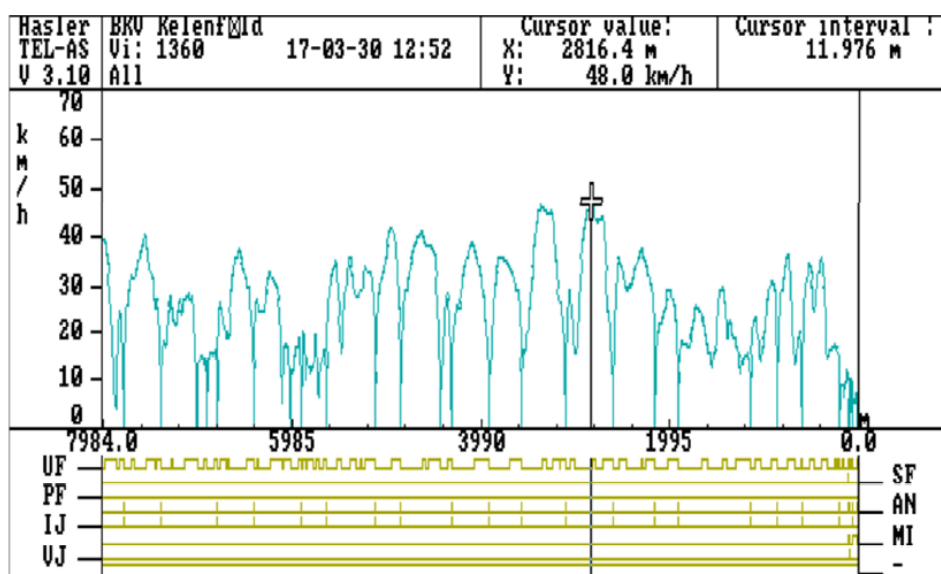
5. ábra: A villamos adatrögzítőjének grafikus képe

A kiolvasott adatok alapján a járművezető az előírt sebességet nem lépte túl.
