# **ZÁRÓJELENTÉS**

**2015-757-5  
VASÚTI BALESET**

**Komárom  
2015. július 28.  
42200 sz. vonat**

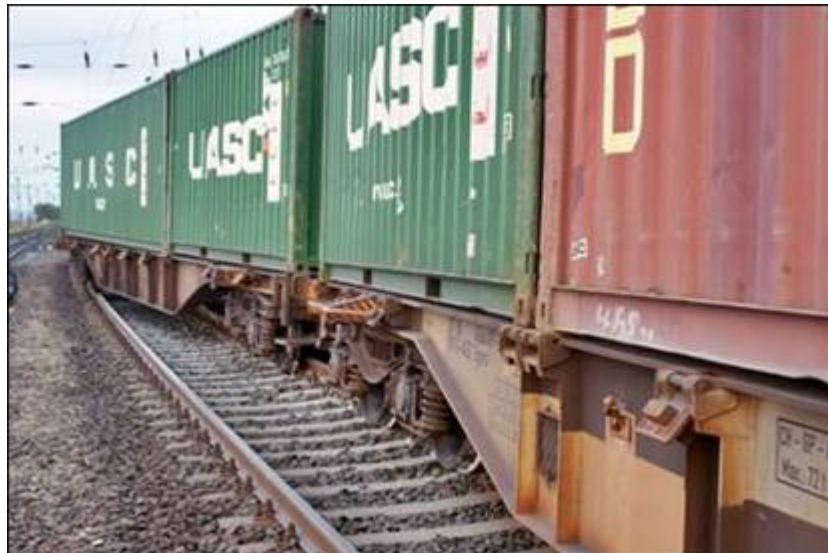
Az eset következtében a siklott járművek kismértékben megrongálódtak, futóképesek maradtak.

A kisiklott, 37 80 455 2199-4 pályaszámú kocsin lévő egyik konténerben veszélyes árut fuvaroztak (UN 3077). A siklás következtében veszélyes áru szabadba jutás nem történt.

3. ábra: A siklott járművek az eset helyszínén

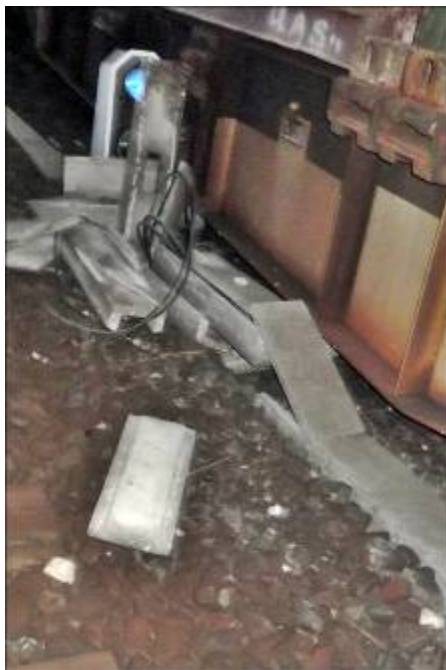
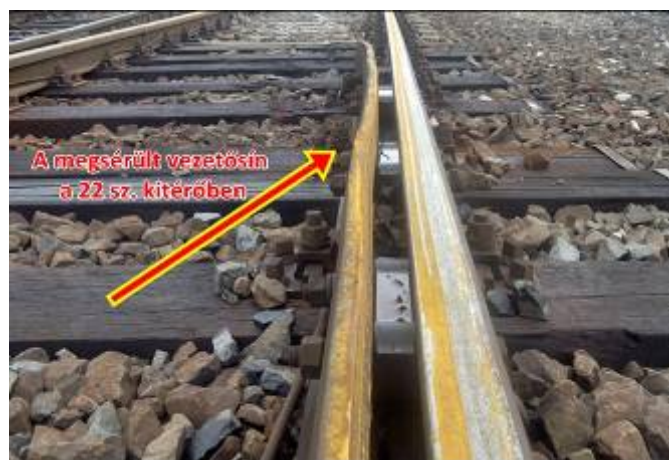
A 22 sz. átszelési kitérő egyik vezetősínje meggörbült. Az eset helyszínén a vasúti pálya mintegy 50 méter hosszban megrongálódott.

4. ábra: Megrongálódott vasúti pálya az eset helyszínén

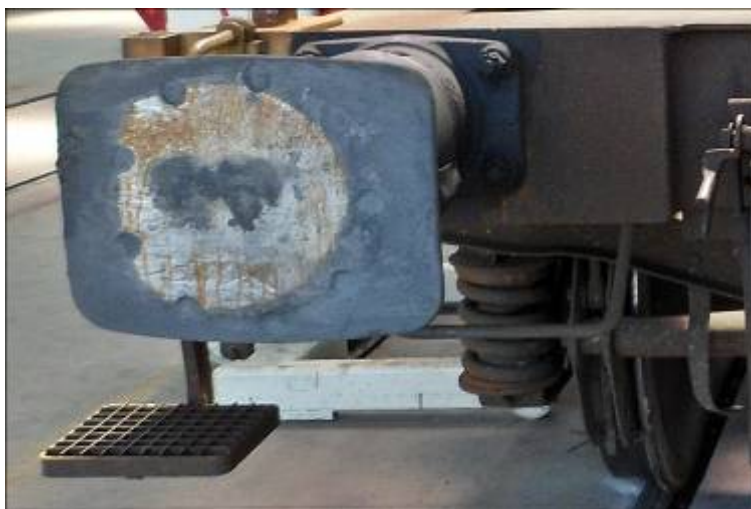
- A 37 80 456 6495-0 psz. kocsin egy darab oldalsó csúszótám törött.
- A 37 80 456 6497-6 psz. kocsinak a 3-as és 4-es nyomkarimái sérültek, az ütközőtányérok kenetlenek. Az ütközőtányérok mély bema-  
ródások láthatóak.

**5. ábra: Kenetlen ütközőtányér a telephelyen**

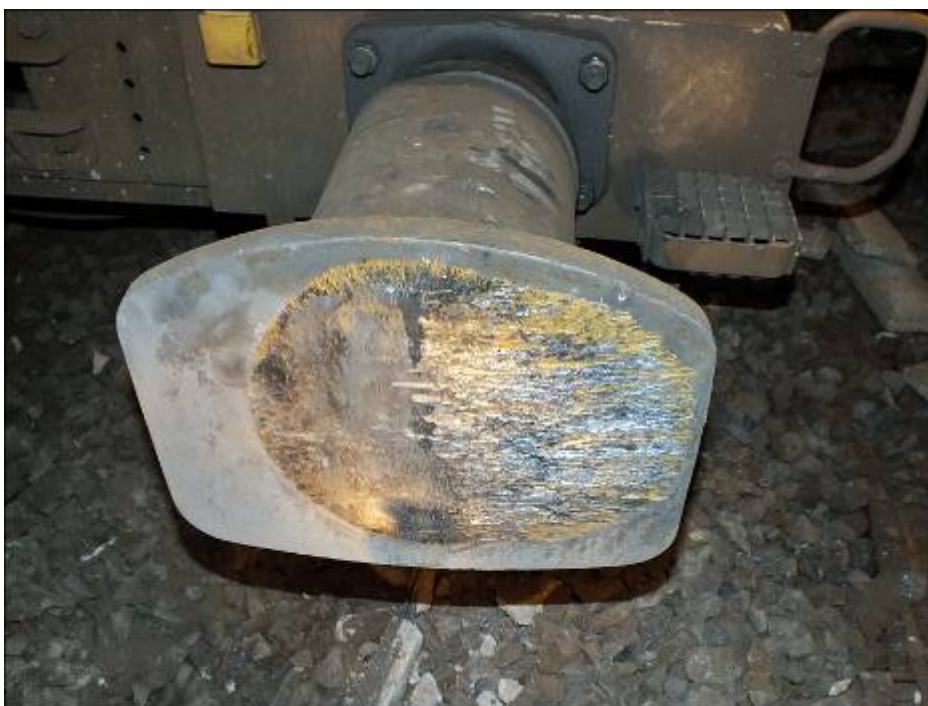
Az esetet követő helyszíni szemle során megállapítást nyert, hogy a vonatba besorozott járművek közül többnek is – köztük a siklott járműveknek is – az ütköző rugótányérjai kenetlenek voltak. Egyes rugótányérok érintkezési felületein fémes bemaródásos nyomok voltak felfedezhetőek.

Ezek a bemaródások a vonatközlekedés során fellépő ütközők között száraz (kenetlen) súrlódásos kapcsolat eredményeként keletkeztek. A nem kellő mértékben kent rugótányérokra lévő bemaródások adott esetben az egymáson való elmozdulást, ezáltal az ívbeállást korlátozták.

8. ábra: Kenetlen rugótányér, bemaródásokkal az egyik siklott járművön
