NEMZETI FEJLESZTÉSI  
MINISZTERIUM  
KÖZLEKEDÉSBIZTONSÁGI  
SZERVEZET

## **ZÁRÓJELENTÉS**

**Vasúti baleset / Kisiklás**

**Hárshegy - Hűvösvölgy  
2015. november 28.**

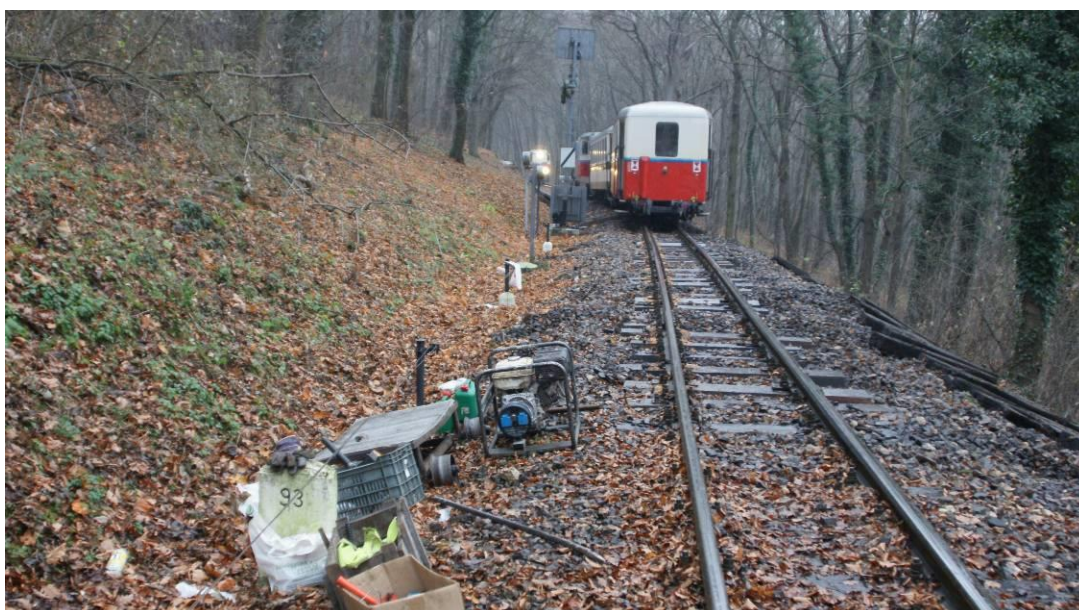
A 30243 sz. vonat a munkába vett pályarészen kisiklott, mozdony 1 tengellyel, első kocs 2 tengellyel.

3. ábra: a kisiklott vonat

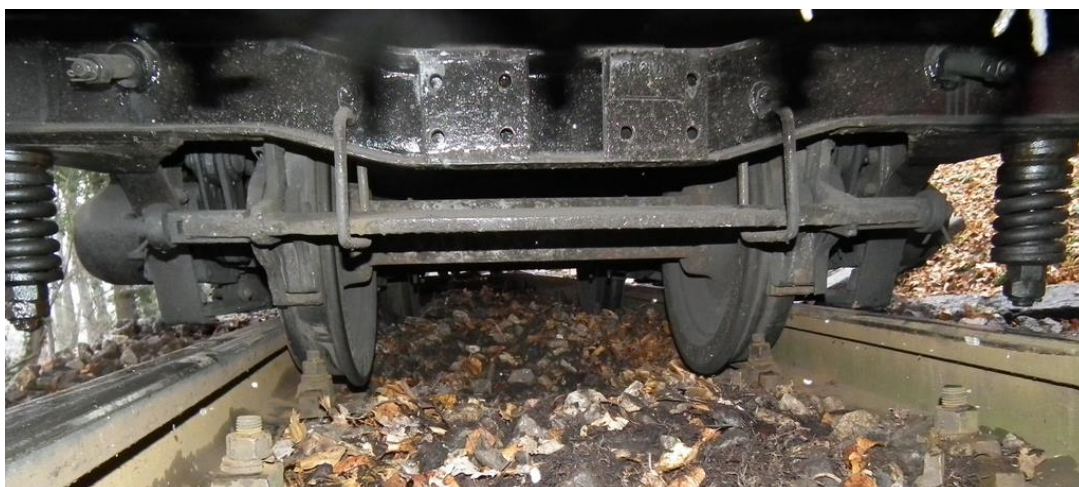
4. ábra: a személykocsi kisiklott forgóváza

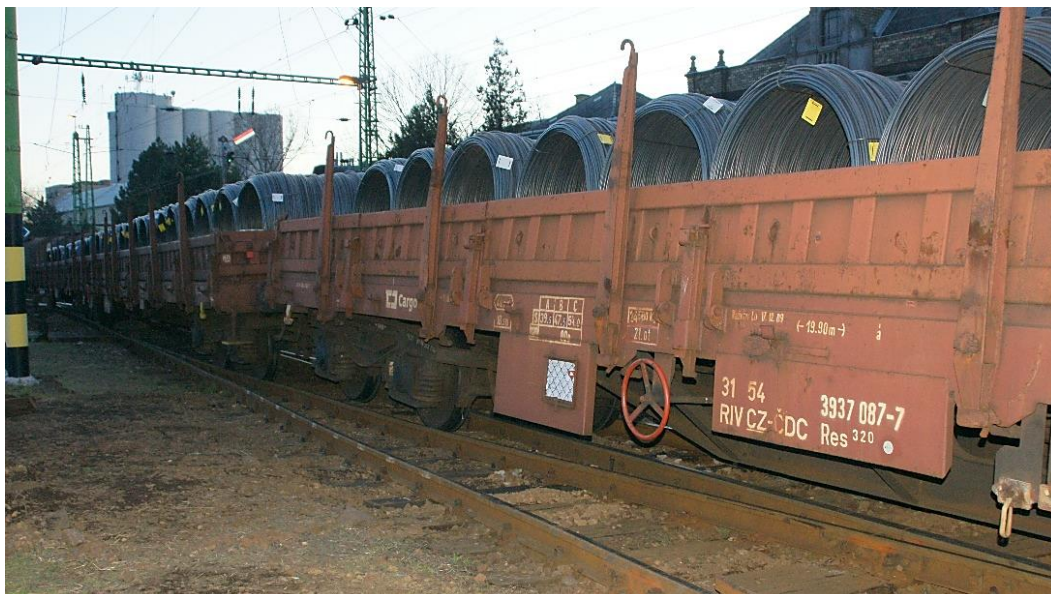
A 49899 sz. vonat szabályos jelzőkezelés mellett haladt be az állomásra, a vonat első hét kocsija áthaladt a kiágyazott váltón, azonban a 8., 9. és 10. kocsi kisiklott. A mozdonyvezető a tükörben észlelte a szerelvénybe sorozott kocsik szokatlan mozgását és megállította a vonatot.

Az esemény következtében a vonat kisiklott, a vasúti pálya, kitérő megrongálódott.

5. ábra: a kisiklott járművek Miskolc-Gömöri pu-on

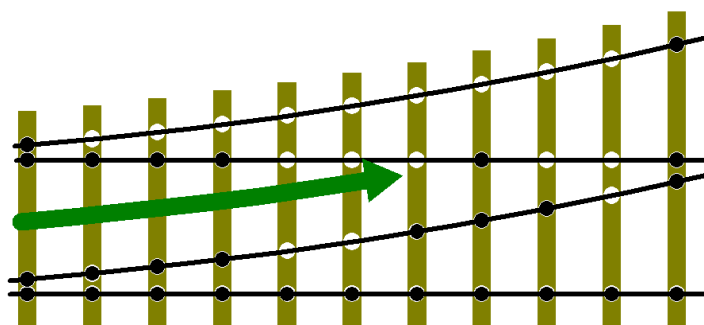
Miskolc Gömöri pu. 12. sz. kitérőjén a lekötések részben fel voltak oldva, az ágyazat ki volt szedve. A 7. ábra a helyszíni szemle alkalmával talált helyzetet mutatja be.

7. ábra: az aljak lekötöttsége Miskolc-Gömöri pu-n;  
fehér folt: nincs lekötve, fekete folt: lekötve

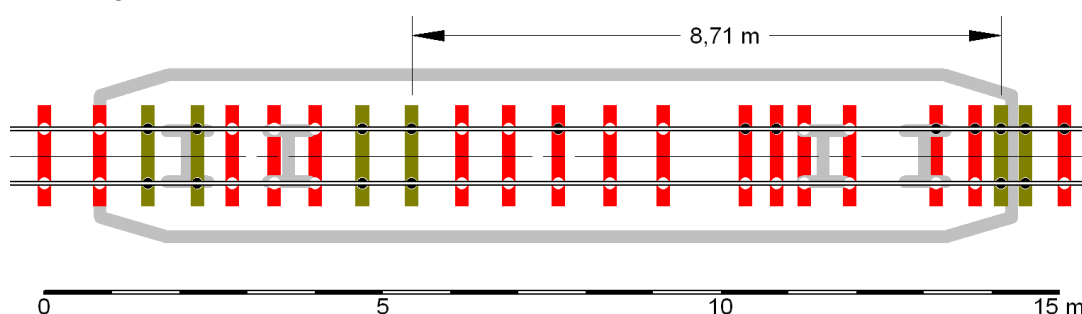
A folyamatban lévő talpfacsere során a kisiklott kocsi alatt fennálló állapotot az 6. ábra kiegészítésével a 13. ábra mutatja.

**13. ábra: aljak lekötöttsége a kisiklott kocsi alatt**  
**fehér folt: nincs lekötve, fekete folt: lekötve, vörös talpfa: nyomtávot nem tart**

A menetirány szerinti bal (ábrán felső) sínszálon megközelítőleg teljesült az az elmondott elv, hogy két lekötött aljat két lekötetlen követhet. Ettől eltérés volt

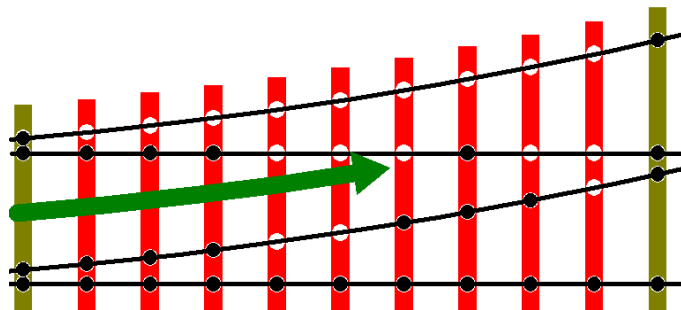
A kisiklás alkalmával a 14. ábra szerint voltak a leerősítések oldva, illetve lekötve, amely szintén nem felelt meg a vonatkozó utasításnak (1.16.4).

14. ábra: aljak lekötöttsége  
 fehér folt: nincs lekötve, fekete folt: legalább 1 csavar lekötve,  
 vörös talpfa: nyomtávot nem tart a zöld nyíllal jelölt vonat menetirányában

Az ábrából megállapítható, hogy a jobb oldali csúcssínen a haladó vonat kerekei folyamatosan erőhatást gyakoroltak, mivel az volt az ív külső oldalán. Ezeket az erőhatásokat az ágyazat nem oltotta ki, mert a vágány ki volt ágyazva. Ennek eredményeként a sín a kitérőfával együtt el tudott mozdulni a tősinhez képest – amely viszont nem volt az elmozduló talpfához rögzítve, ezzel nyombővülést és közéesést okozva.

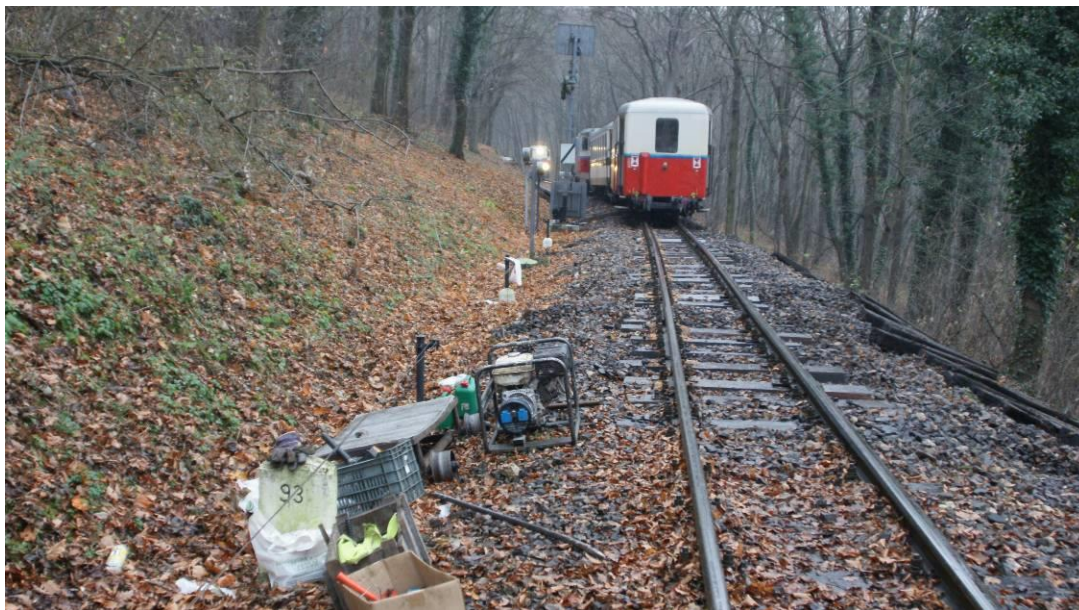
A 15. ábra jól mutatja, hogy a kisiklott vonat vége a lassan bejárandó pályarész vége jelzővel van egyvonalban. A kisiklott kocsi – az alatta lévő megbontott pályával – ezt követően, a sebességkorlátozás nélküli pályaszakaszon áll.

**15. ábra: a lassúmenet jelző és a vonat helyzete**

Mindebből az következik, hogy a munkavégzés helye és a munkavégzés miatt kitűzött lassúmenet nincs összhangban.
