KÖZLEKEDÉSBIZTONSÁGI  
SZERVEZET

## **ZÁRÓJELENTÉS**

**Vasúti balesetek**

**Sopron és Sopron országhatár között**

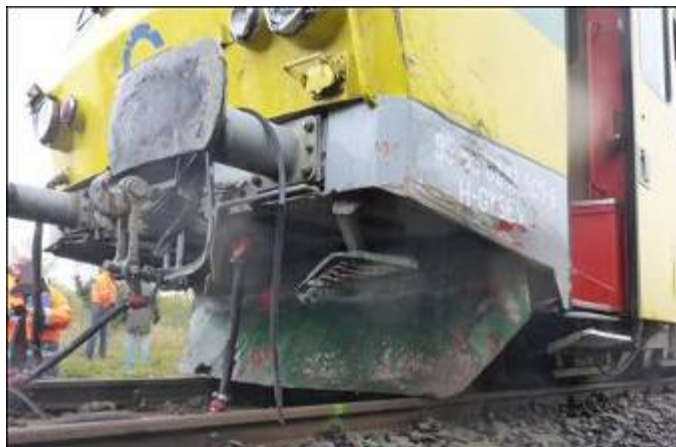
3. ábra: A megrongálódott vasúti vontatójármű (2015. október 7.)

Az esetek következtében a vonatok motorkocsijai szolgálatképtelenné váltak.

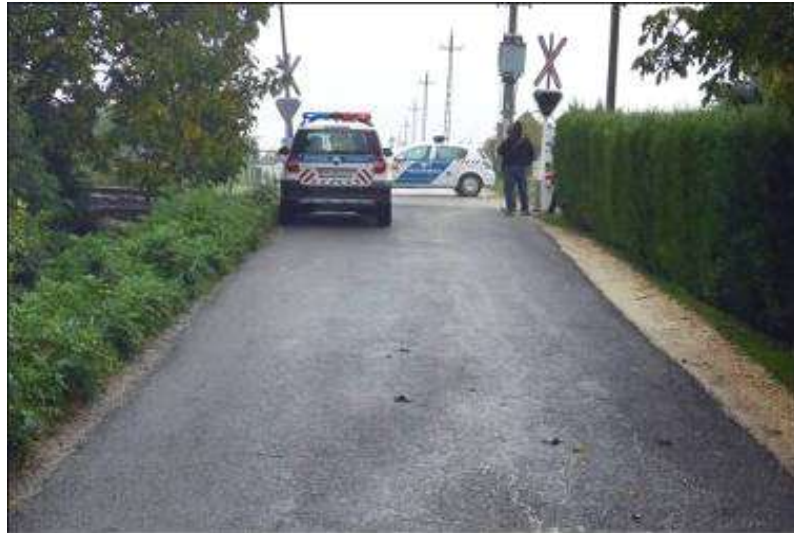
**5. ábra: Az útjáró az esetben részes személygépkocsi haladási irányából. (2015. október 7.)**

A gépjárművek haladási irányából a szintbeli keresztezésre figyelmeztető sávos távolságjelző táblák el voltak helyezve, azok tiszták, felismerhetőek voltak.

Az AS270 jelű fénysorompó-berendezés jelzőoszlopa kellő távolságból észlelhető, az azon lévő jelzési kép – a LED-es optikának köszönhetően – működő fényjelző-készülék esetén egyértelműen megfigyelhető.
