## **ZÁRÓJELENTÉS**

**2017-1544-5**

**Vasúti baleset / Kisiklás**

**Közvágóhíd vá.**

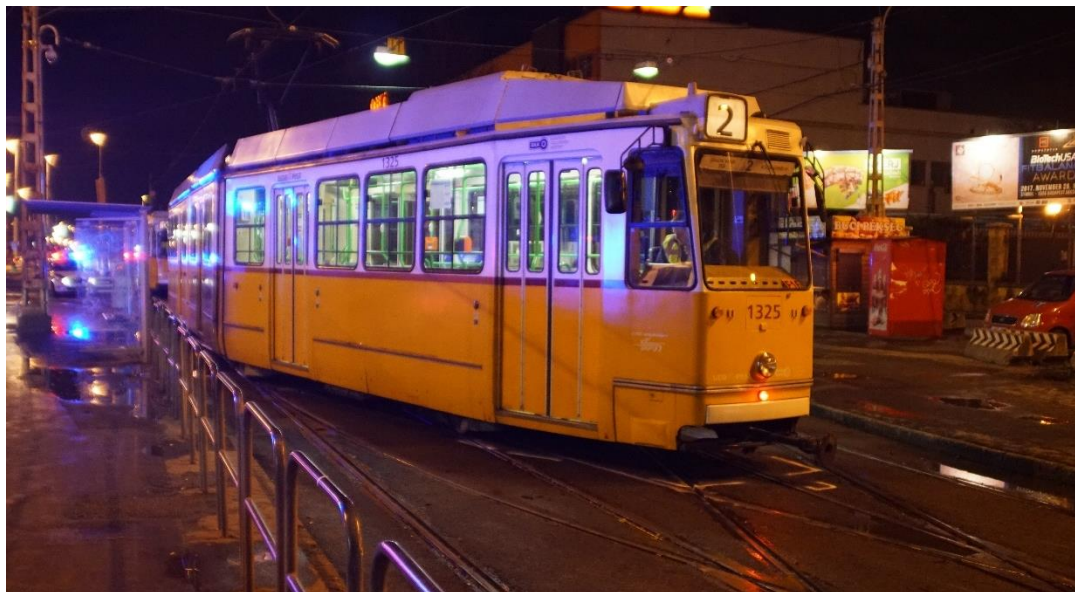
2017. november 30-án 21:08-kor a Budapest, Közvágóhíd végállomás második vágányára, a fényjelző két zöld fénye mellett behaladó villamos utolsó forgóváza az elsőként érintett váltón kisiklott (3. ábra).

3. ábra: a kisiklott villamos vége

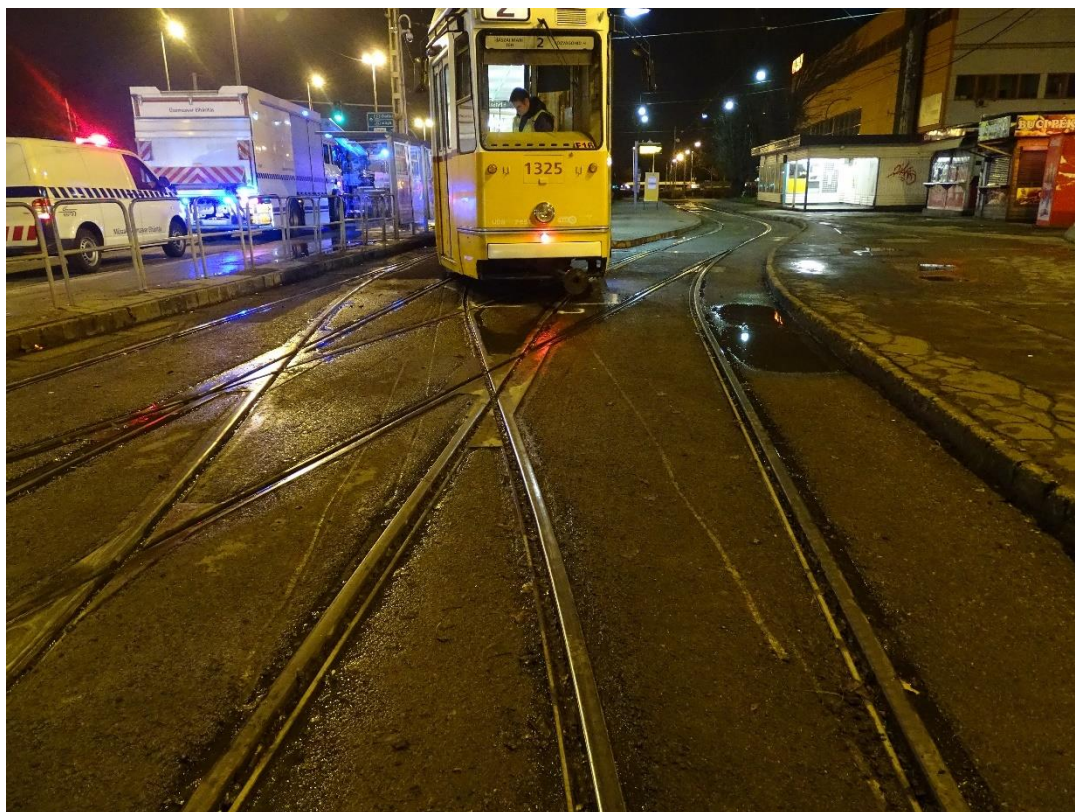
A kisiklott villamos első három forgóvázával a sínen, a 2. vágányon állt. A negyedik forgóváz a váltókörszetben az útburkolaton volt, mögötte az útburkolaton kisiklásnyomokkal (4. ábra).

4. ábra: kisiklásnyomok a villamos után

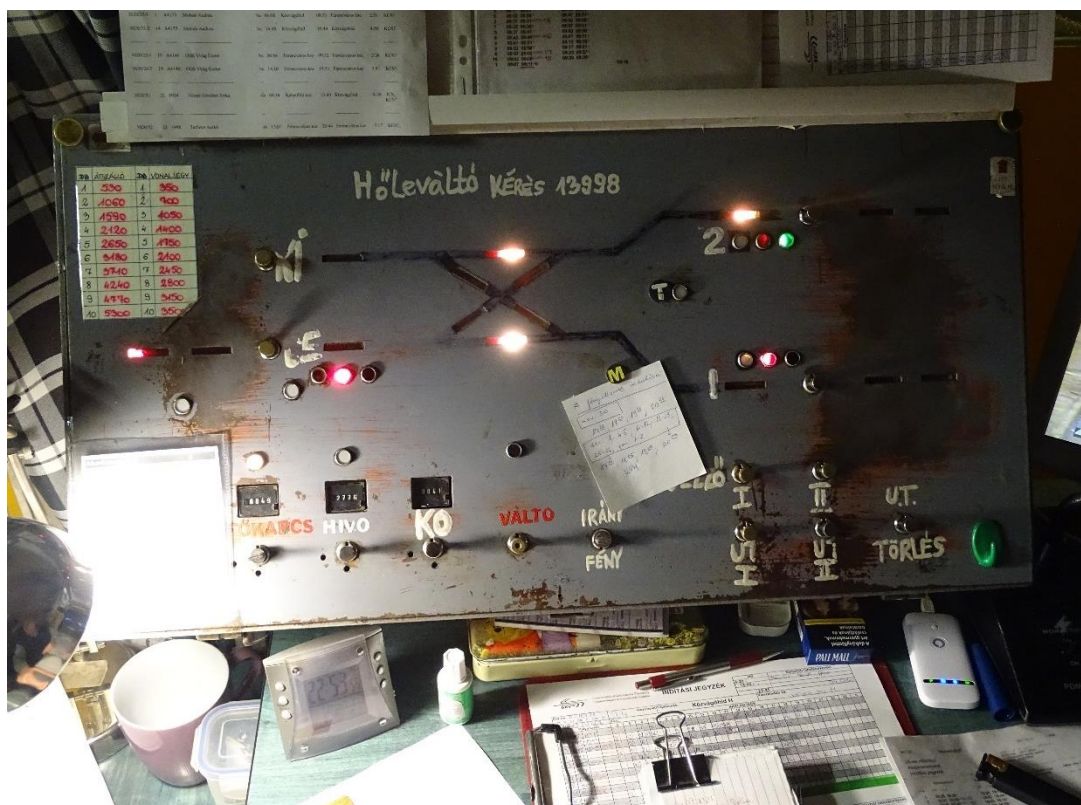
### 6. ábra: a kezelőkészülék

Ezen folyamat felülbírálnak, a kezelőkészülék kényszeroldás (KO) gombjával a villamos behaladása előtt, vagy akár közben is feloldható a vágányút. A KO gomb számlálóval ellátott (6. ábra).

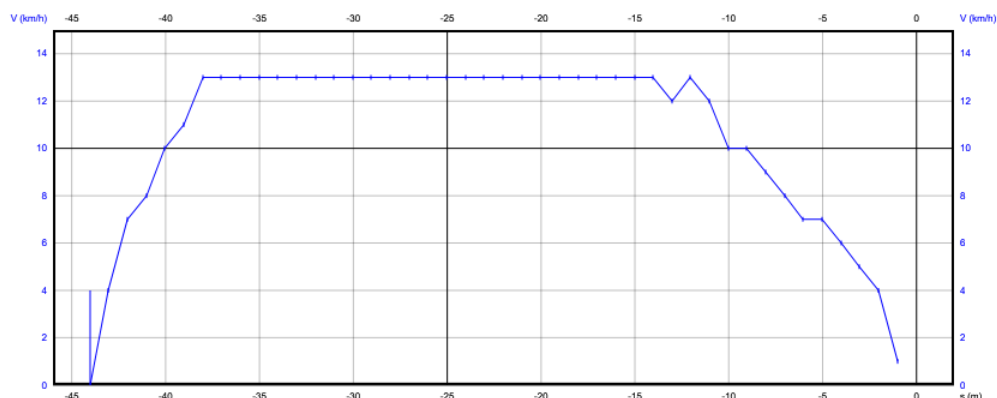
A jármű adatrögzítőjéből a menetadatokat az üzembentartó olvasta ki és bocsátotta a Vb rendelkezésére (8. ábra).

8. ábra: a villamos sebesség-út diagramja
