KÖZLEKEDÉSBIZTONSÁGI  
SZERVEZET

# **ZÁRÓJELENTÉS**

**2014-1413-5  
VASÚTI BALESET**

**47-es villamos**

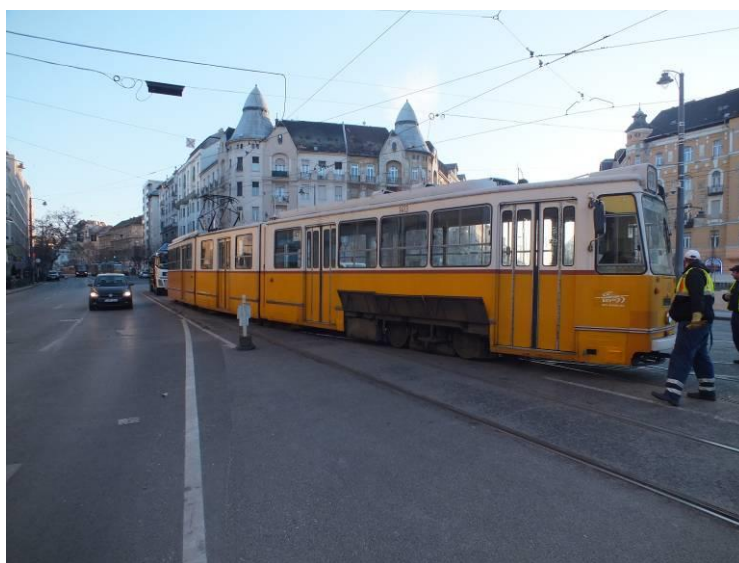
A (Budafok) Városház tér irányába haladó, 47-es viszonylaton közlekedő, 1413 psz. villamos a Móricz Zsigmond körtéren, a K2604 sz. kitérőben első forgóváza mindkét tengelyével kisiklott. Személyi sérülés nem történt, a járműben és a vasúti pályában kisebb anyagi kár keletkezett. A Vb az esemény bekövetkezését a vasúti pálya elavult állapotára vezette vissza.

3. ábra: A kisiklott villamos

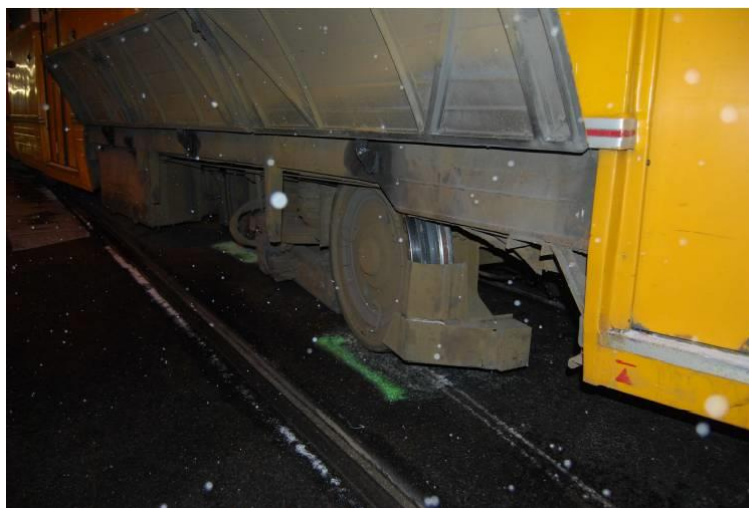
A BKV Zrt. által megküldött Üzembentartói jelentés megállapítja, hogy a villamos kisiklását a K2604 sz. kitérő keresztezési csúcsának, illetve a keresztezési csúccsal szembeni található sínszál nyomvályújának kopása okozta. A kopások következtében a kitérő irányban haladó villamos első tengelye a keresztezési csúcshoz érve az oldalirányú erők hatására gyakorlatilag teljesen vezetéklenné vált, ezáltal a villamos jobbra kisiklott.

4. ábra: A december 27-én kisiklott villamos

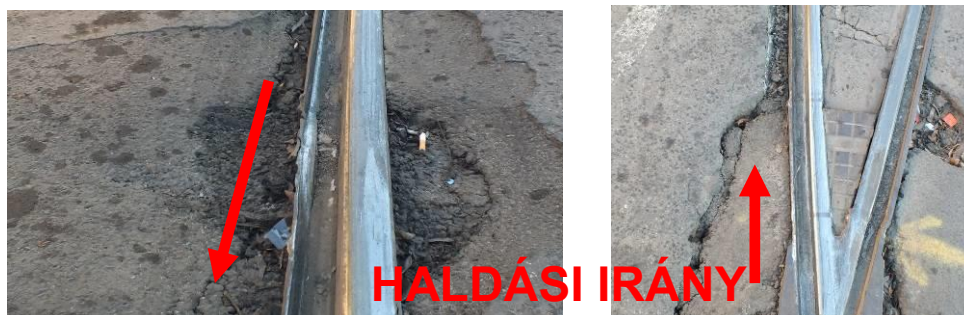
A helyszíni szemle során, a villamos pályára történő visszaemelését követően a Vb megvizsgálta a vasúti pálya állapotát, melynek során megállapította, hogy a pálya általános állapota avult. A K 2603 sz. kitérő bal szárában jelentős nyombővülés (1450 mm), a bal sínzsalban, a váltó csúcsától 9 m-re nyomvályú hiány, valamint a vágányzatot övező aszfalt töredezettsége volt tapasztalható.

5. ábra: A nyomvályú hiánya és a keresztezési csúcs

A vasúti pálya avult állapota következtében a hosszabb ideje nyombővült vágányon haladva a bal (belső) sínválvályúja elkopott, meggyengült, majd letört, ezáltal a villamos első tengelyének mindkét kereke vezetőtlenné vált, és a villamos kisiklott.

A BKV Zrt. 2016-ban a Bartók Béla úton és a Móricz Zsigmond körtéren pályarekonstrukciót hajt végre, melynek során a kisiklásban érintett pályaszakasz is teljes cserére kerül. A rekonstrukció kezdetéig a pályaszakaszon fokozott felügyelet került bevezetésre.

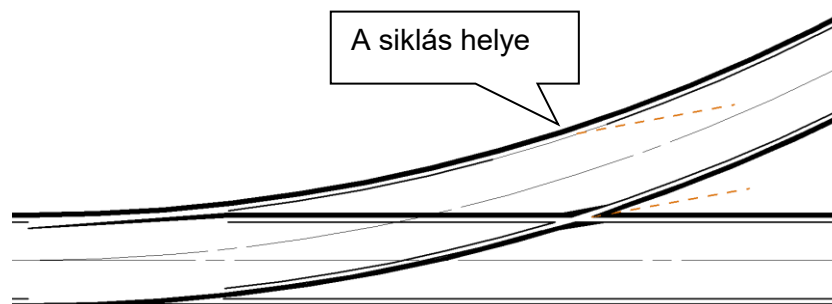
A helyszíni szemle, illetve a villamos adatrögzítőjének adatai alapján a Vb véleménye szerint a haladó villamos kisiklásához a vasúti pálya állapota vezetett. A kitérő bal szárán haladó jármű első tengelyének jobb oldali kereke a nyombővülés következtében oldalirányú vezetést nem tudott biztosítani a tengelynek, így az oldalirányú vezetési szerepet a bal sínzsal nyomvályúja vette át. A bal sínzsal nyomvályújához tapadó kerék a nyomvályú hiányos pályarészen szintén vezettetlenné vált, ezáltal a kerék mentirány szerint jobb irányba kisiklott. Ezzel azonos időben a jobb oldali kerék a kopott keresztezési csúcsra felkapott, majd azon átgördülve szintén kisiklott.

6. ábra: A kisiklás bekövetkezése

A felépítmény állapota azonban a napi villamosforgalom hatására tovább avult, a felhegesztett nyomvályú nem bizonyult tartósnak, ezért az alacsony sebesség ellenére az ismét letört, és bekövetkezett az újabb kisiklás.
