**KÖZLEKEDÉSBIZTONSÁGI  
SZERVEZET**

## **ZÁRÓJELENTÉS**

**2013-1141-5  
VASÚTI BALESET**

**Murony állomás  
2013. december 31.  
72-1 sz. vonat**

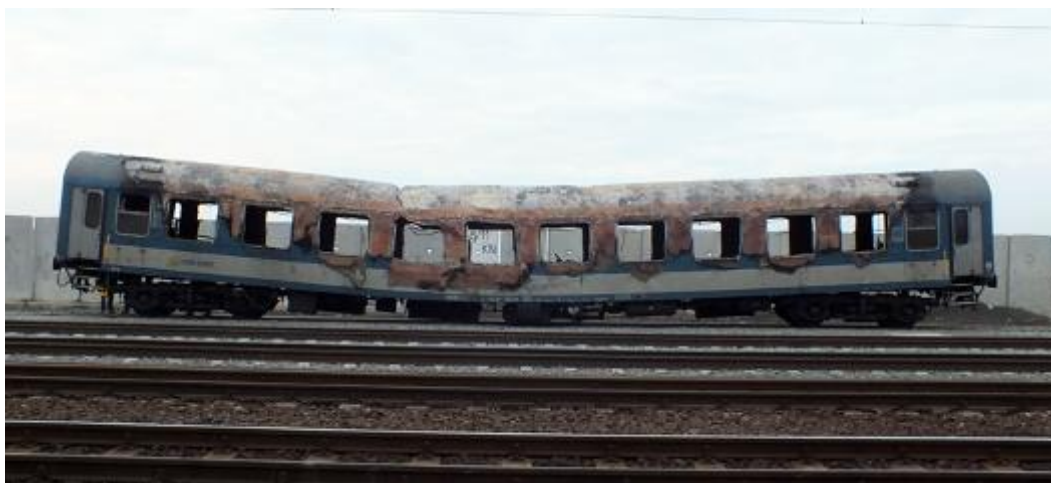
Az eset következtében az 51 55 2080 028-2 pályaszámú személykocsi javíthatatlanul rongálódott.

4. ábra: A kiégett személykocsi

A vonatba besorozott, kiégett kocsival szomszédos két személyszállító kocsi a tűz következtében kisebb mértékben rongálódott.

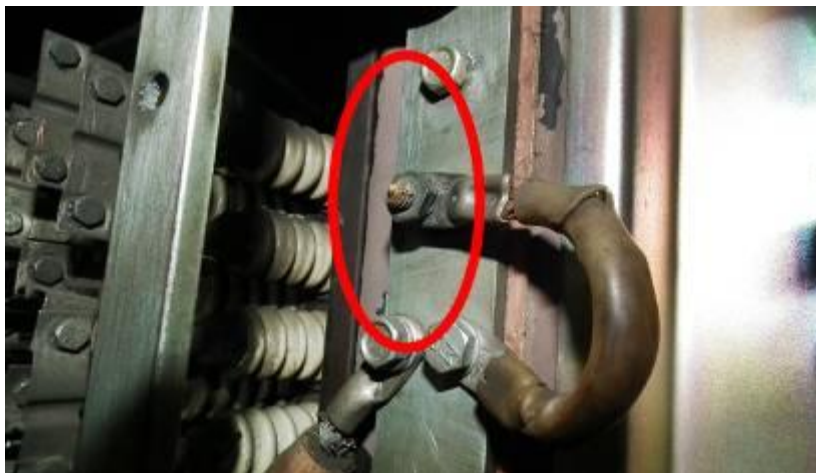
- A 4-es fülkéből kibontott rácsra felhalmozódott szőszös szennyeződést hőlégfúvóval melegítve kb. 200-250 fokos léghőmérséklet és kb. 150-160 fokos rácshőmérséklet mellett felizzott, belobbant, a szikrákat a légáram magával vitte.
- A jármű fűtési szekrényében található FAGA típusú olvadófémes biztonsági hőkioldó alapállapotban volt, de az érintkező hegye hiányzott, le volt olvadva.

5. ábra: A sérült hőkioldó az 51 55 20-80 003-5 pályaszámú kocsiban

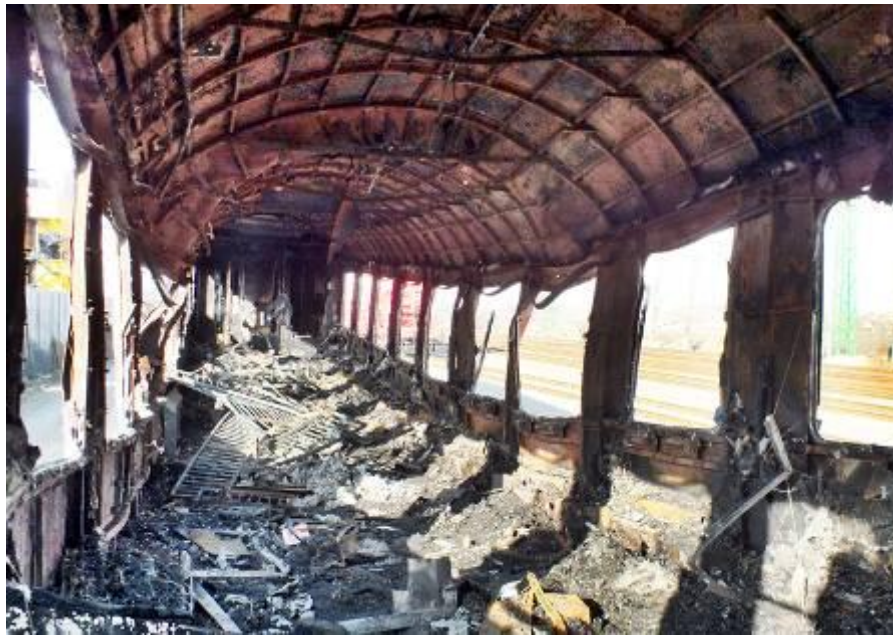
8. ábra: A kiégett jármű belső tere

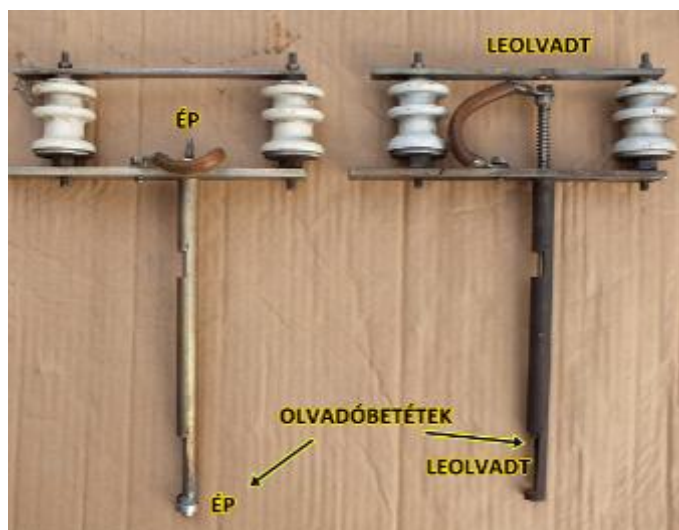
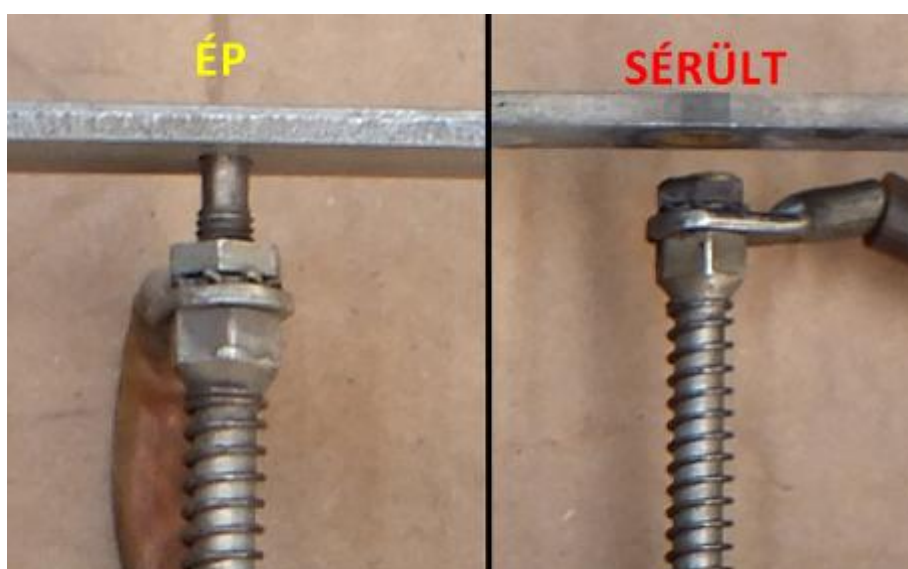
Az esetet követő helyszíni szemle során megállapítást nyert, hogy az olvadófémes biztonsági hőkioldó, melynek kiolvadási hőmérséklete 175 °C, leoldott állapotban volt, azonban testzárlatot nem okozott, mert a zárlatot előidéző részéből egy mintegy 15 mm-es darab hiányzott. Ezzel összefüggésben a túlhevülés-védelem céljából szolgáló áramkörbe beiktatott 50 A-es olvadóbiztosítékot az esetet követő szemlén a szemlebizottság ép állapotban találta.

A Vb ebből arra a következtetésre jutott, hogy a hevítőszekrényben a léghőmérséklet valamilyen okból a 175 fokot elérte, melynek hatására megtörtént a hőkioldó leoldása, de a leoldás során a védelmi berendezés nem állított elő zárlati áramot, vagy az nem volt kellő ideig elegendően magas a biztosíték kiolvadásához, és az áramkör megszakításához.

**9. ábra: A kiégett kocsiból származó sérült és egy ép biztonsági hőkioldó**

1. A hővédelem céljából beépített biztonsági hőkioldó hegye (anyaga: sárgaréz) gyorsabban leolvadt, mint a biztosíték.
2. A biztonsági hőkioldó hegye eleve részben sérült volt, aminek következtében a leoldást követően nem alakult ki megfelelő érintkezés, az alacsony átfolyó áram nem volt elegendő az 50 A-es olvadóbiztosíték leoldásához, ellenben ívhúzás miatt a hőkioldó hegyét az áramkör teljes megszakadásáig leolvasztotta.
3. Az érintkezés létre sem jött, mert a hőkioldó hegye már a korábbi leoldások során megsemmisült.

Az első feltevés konstrukciós hibára utalhat, ám abból kiindulva, hogy hasonló típusú részhelységek tömegesen vannak beépítve személykocsikba, s azok üzemszerűen működnek, ezért ezt a lehetőséget a Vb kizárja.

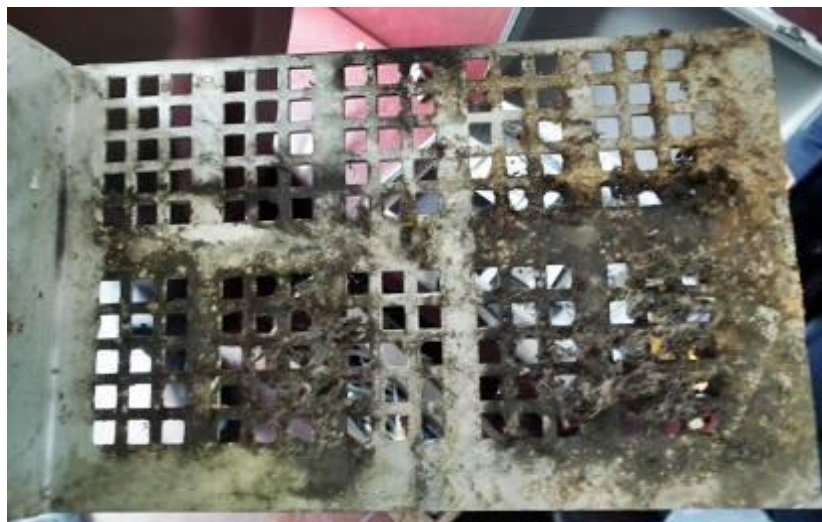
A szemle során a jármű kibontott befúvó rácsa erősen szennyezett volt (10. ábra), az elszennyeződés mértéke arra utal, hogy az hosszabb idő alatt jött létre. Mindebből az a következtetés vonható le, hogy a karbantartás során a légcsatorna és a befúvórács tisztítása elmaradt.

A Vb a lefolytatott műszaki próbán azt tapasztalta, hogy az ott összegyűlt szennyeződés mintegy 200-250 °C-os levegőhőmérséklet és 150 – 160 °C-os rácshőmérséklet mellett felizzott, belobbant és a szikrákat a légáramlat magával vitte.

**10. ábra: A műszaki szemle során kisserelt, szennyezett befűvórács**

Ez azt a tűz keletkezési mechanizmust valószínűsíti, hogy ha a fűtőberendezés környezetében az esetet megelőzően volt ilyen jellegű felgyülemlett anyag, akkor az felizzva és az utastérbe kerülve gyújtó hatású anyagként viselkedhetett.

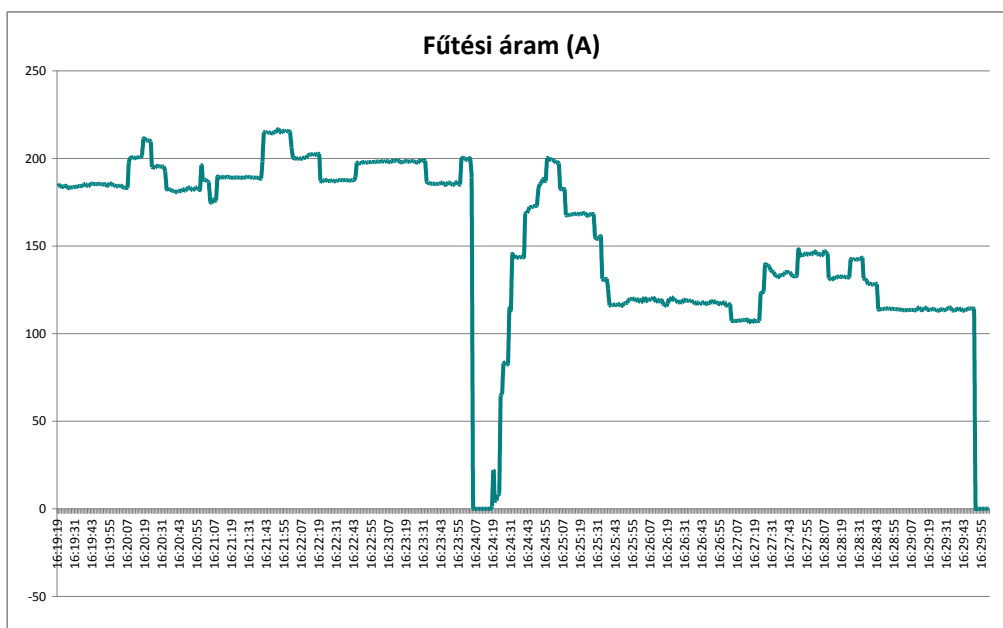
A vonat továbbítása során a fűtési áram megszűnésére utaló adat csak a Békéscsaba és Murony állomások között található fázishatár alatt való áthaladáskor volt tapasztalható, de a visszakapcsolást követően a fűtési rendszer egésze fokozatosan újra működésbe lépett.

A fázishatár után a fűtési áram erősségének jelentős csökkenése az esetben érintett jármű fűtési rendszerének – jegyvizsgáló általi – kikapcsolása miatt mutatkozik az ábrában.

11. ábra: A fűtési áram erősségének változása a vonat továbbítása során
