INNOVÁCIÓS ÉS TECHNOLÓGIAI  
MINISZTERIUM  
KÖZLEKEDÉSBIZTONSÁGI SZERVEZET

## ZÁRÓJELENTÉS

2021-0507-5  
(HU-10056)

**Vasúti baleset / Baleset vasúti átjáróban**  
Sátoraljaújhely (SR 2), 2021. május 31.

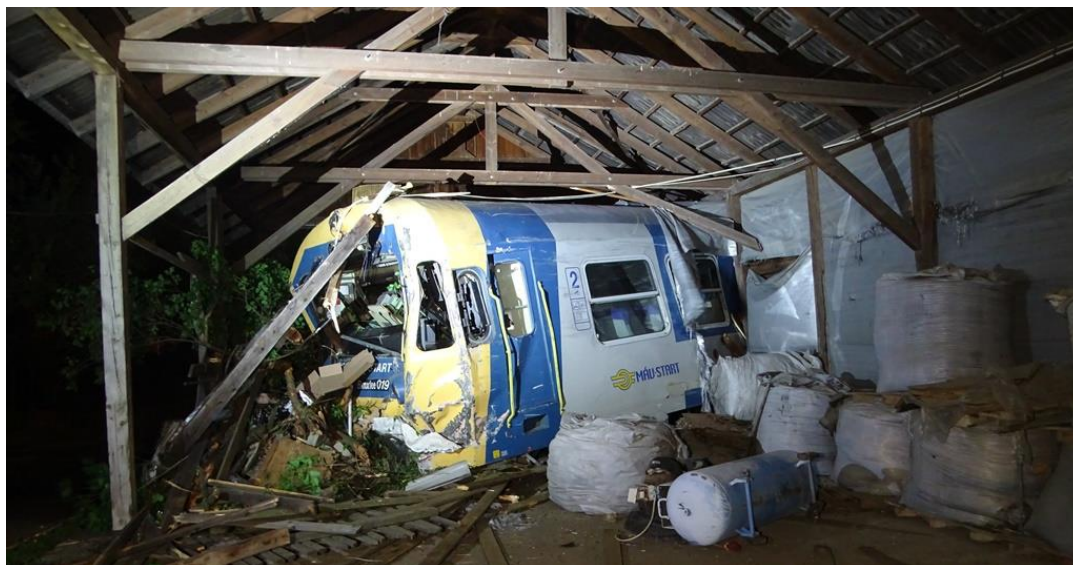
2. ábra: a raktárépületbe csapódott vezérlőkocsi

Az ütközés következtében a vonat vezérlőkocsija kisiklott és egy raktárépületnek ütközött. A közúti járműszerelvény kettészakadt, rakománya nagy területen szétszóródott.

A kisiklott vezérlőkocsi olyan mértékben megsérült, hogy selejtezni kell, emellett kisebb mértékben megsérült a vonat többi járműve is.

Megrongálódott még a Larejő Kft. raktárépülete a vasúti pálya mentén 13,6 MFt kárértékkel.

Emellett a helyreállításhoz a megrongálódott épület tetejét le kellett bontani.

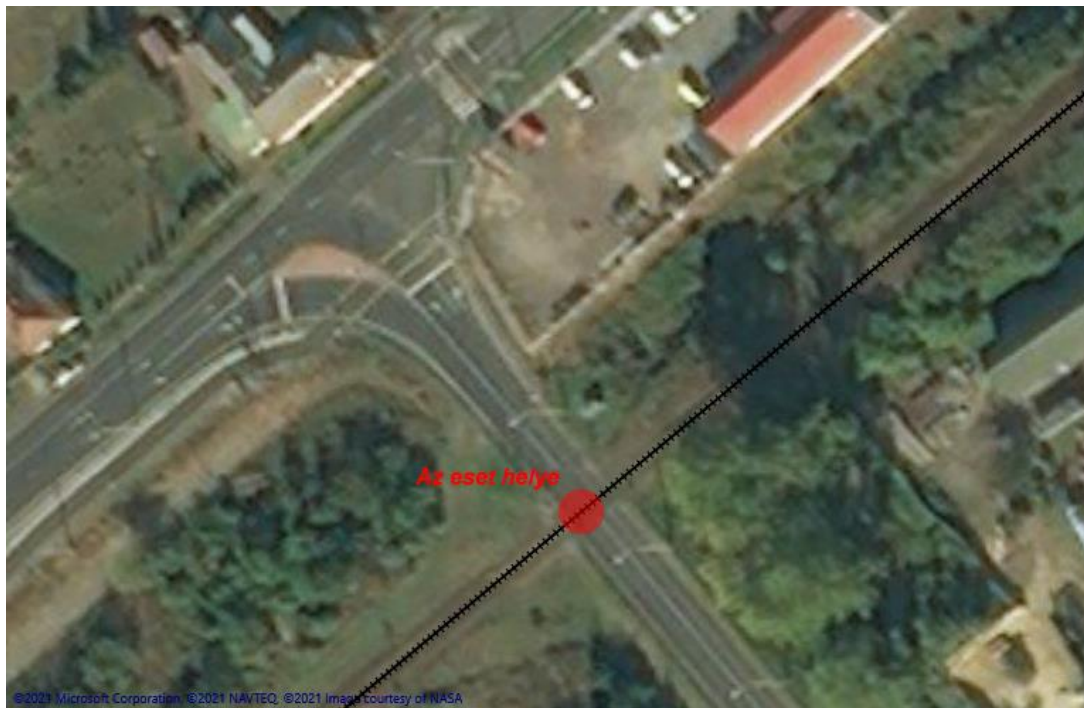
3. ábra: a vasúti pálya és az út vonalvezetése

Az út egy elágazástól 50 m távolságban, merőlegesen keresztezi a vasúti pályát (3. ábra), az elágazásban kb. 25 m sugarú, 90 fokos ívben lehet a vasút felé befordulni. Az utat ebben a formában 2008-ban alakították ki, a 37 sz. főútvonalat akkor vezették át az útátjárón. Az útátjáró a bejáratú jelzővel függésben lévő fényoszorópóval biztosított, melynek fényjelző készülékei az úton mindkét irányból meg vannak ismételve a bal oldalon is.

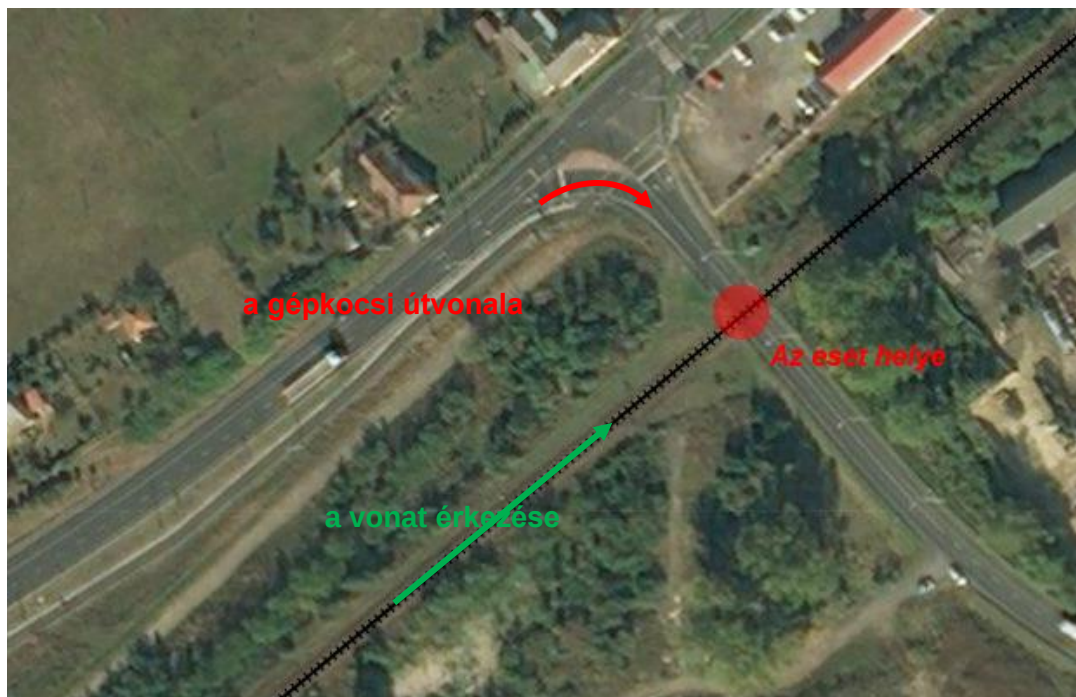
4. ábra: az útátjáró kialakítása (kép: BingMaps)

A fénysorompó jelzése – különösen az út bal oldalán megismételt fényjelző készülék – már az útátjáróra való rákanyarodás előtt is látható volt, majd onnantól folyamatosan látszott.

Az útelágazásban a gépkocsi 25 m sugarú íven fordult be, majd kb. 30 m egyenes szakasz után érte el az útátjárót. Ilyen útgeometria mellett a járművezető elegendően lassan tud csak haladni ahhoz, hogy legyen kellő ideje a jelzést észlelni, és annak megfelelően cselekedni.

A gépkocsivezető által elmondottakat is figyelembe véve, az eset úgy jöhetett létre, hogy a gépkocsivezető a fennálló lehetősége (4.2.1) ellenére csak későn észlelte a fénySOROMPÓ jelzését. Helyismerete volt, korábban többször járt ezen az útvonalon.

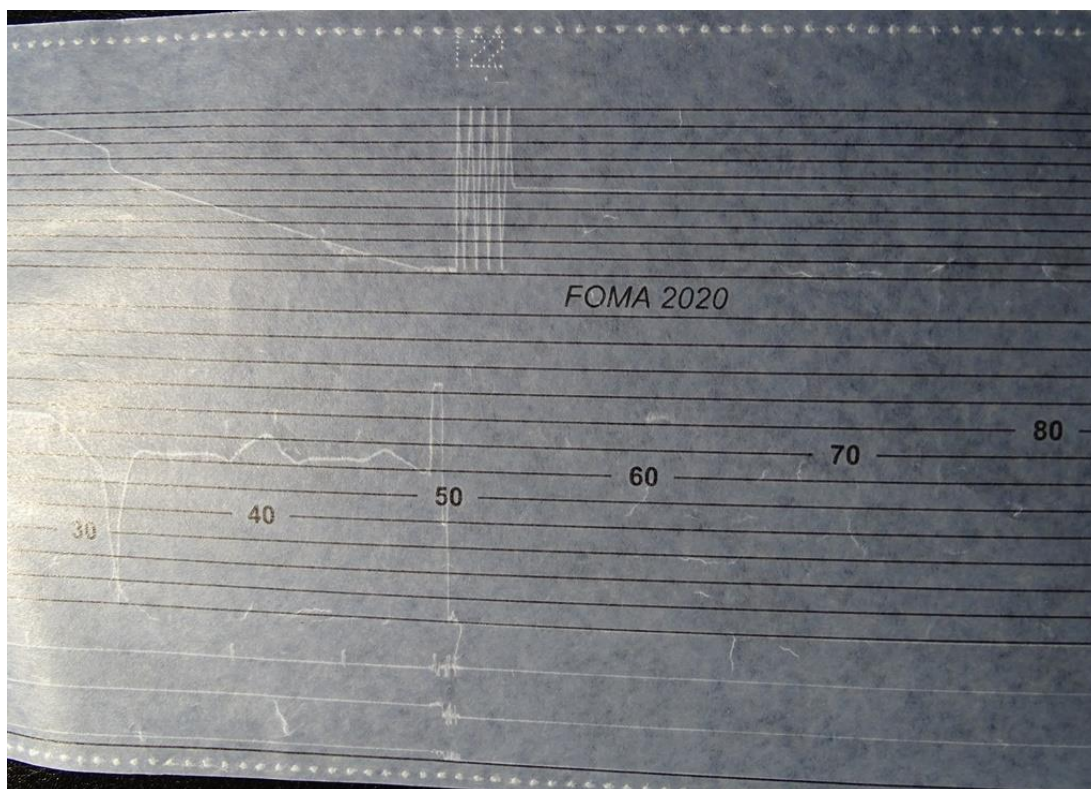
6. ábra: a vezérlőkocsi menetíró szalagja

| | A vonat | A tehergépkocsi |
|---|---|---|
| 21:07:01 | A mozdonyvezető észlelte a vészhelyzetet, 77-79 km/h-nál vészfékezett, az útátjáró előtt 22 m-rel. | A gépkocsivezető későn észlelte, hogy a fénysorompó „Megállj!” jelzés mutat, de úgy vélte, hogy már nem tud megállni, ezért gyorsítva próbált az útátjárón áthaladni. |
| 21:07:03 | <p>A vonat a vontató és a félpótkocsi találkozásánál beleütközött a tehergépkocsiba 69-77 km/h-val<sup>3</sup>.</p> <p>A vezérlőkocsi kisiklott, és egy pálya menti raktárépületbe csapódva állt meg.</p> | A járműszerelvény kettészakadva, a vasúti pálya két oldalán lévő árkokba borult, rakománya nagy területen szétszóródott. |

A vezérlőkocsin 150 km/h méréshatárú Teloc RT12 adatrögzítő volt, a benne volt (120 km/h méréshatárú) szalag képét a 6. ábra mutatja. Az MFB adatokat a 7. ábra mutatja.

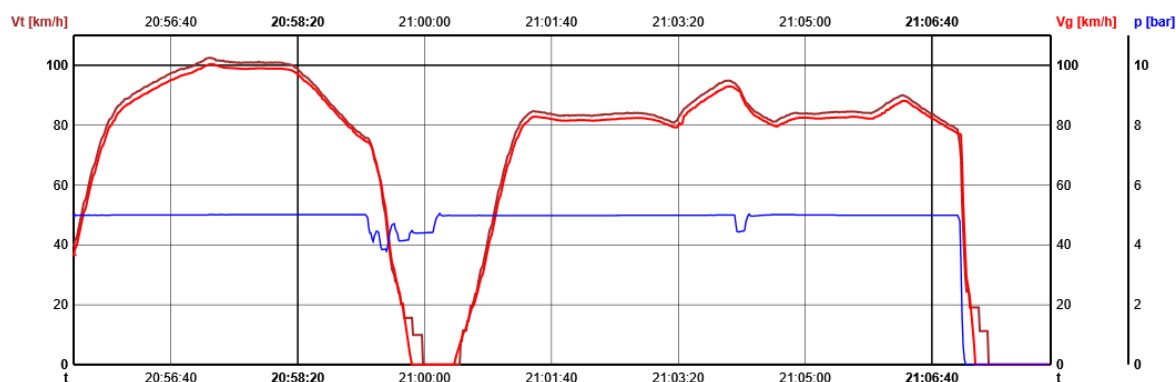
7. ábra: a motorvonat MFB adatai

- a) A mozdonyvezető a megengedett sebességet hosszabb szakaszon is túllépte a Sárospatak – Sátoraljaújhely állomásközbén (3.2.1).
