INNOVÁCIÓS ÉS TECHNOLÓGIAI  
MINISZTERIUM  
KÖZLEKEDÉSBIZTONSÁGI SZERVEZET

## ZÁRÓJELENTÉS

2020-0564-5  
(HU-10158)

**Váratlan vasúti esemény / Jelzőmeghaladás**  
Püspökladány, 2020. június 14.

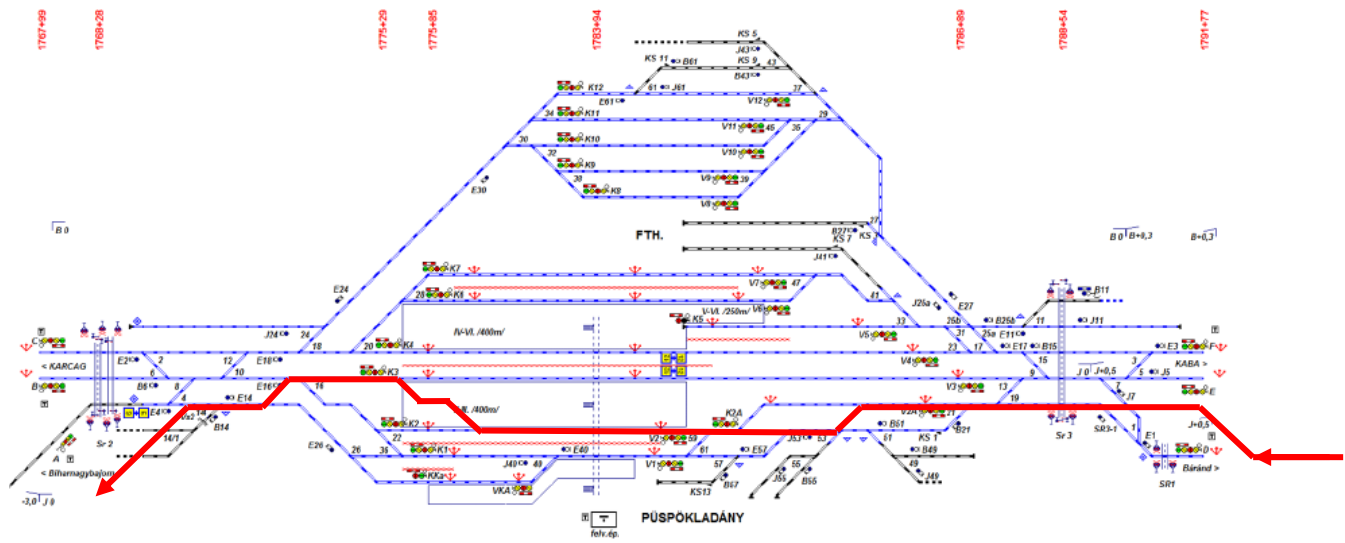
1. ábra Püspökladány állomás vágányhálózata és a vonat mozgása

2020. június 14-én a Biharkeresztes - Püspökladány viszonylatban közlekedő 6417 számú személyvonat 1 db 416 sorozatú motorkocsiból volt kiállítva. A mozdonyvezető a vonatot a 92 55 1416 019-6 motorkocsiról vezette. A vonatával Püspökladány állomás bejáratí jelzőjéhez közeledett, ekkor az elektropneumatikus fékezőszelephez csatlakozó egyik csúszósarus vezeték lecsúszott az érintkezőről, ezáltal a jármű a fővezeték nyomást leürítette és kényszerfékezés következett be. A vonat megállása után a mozdonyvezető hibakeresést végzett, közben a vonalirányító többször kereste telefonon. A hibakeresés nem járt sikerrel, a fővezeték nem tudta feltölteni, ezért a fékberendezést kényszeroldotta. Annak ellenére, hogy a fékberendezésben nem volt levegőnyomás, a vonatával elindult az állomás irányába és kb. 34 km/h sebességre gyorsított fel.

Az állomás II. vágányára behaladva próbálta az önműködő fék fékezőszelepevel és az ütőgombos vészfékszeleppel a vonatot a kijelölt helyen megállítani, ami sikertelen volt, mivel a fővezeték és a kormányselepe „A” kamrája nem volt feltöltve a működéshez szükséges sűrített levegővel. A kijáratí jelző irányába haladva egy alkalommal kezelte a RET fék nyomógombját, ami szintén hatástalan volt. A vonat kb. 26 km/h sebességgel haladt el a forgalmi iroda előtt, majd a „Megállj!” állású kijáratí jelző mellett 23 km/h sebességgel. Mindeközben a központi forgalomirányító, észelve, hogy a vonat nem tud megállni, a vonat részére a váltókat a 128 számú vasútvonal irányába állította be, és kézi kezeléssel lezárta a vonat által érintett SR2 fénysorompót. A vonat kigurult az állomásról, majd a mozgási energiáját veszítve megállt a 25+84 szelvényben, Püspökladány-Vásártér megállóhely közelében, ahol a mozdonyvezető rögzítő saruval biztosította a további állva tartását.

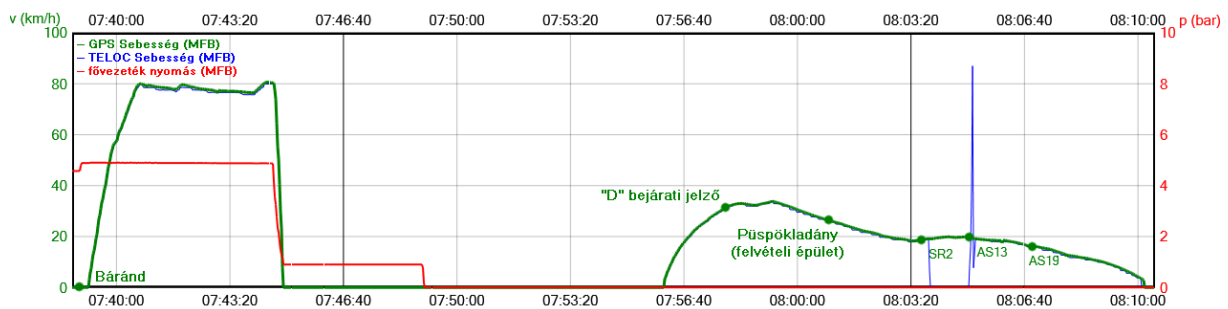
3. ábra: a vonat regisztrátumának részlete

**7:56:05** A vonat feltöltetlen, hatástalan önműködő fékberendezéssel, 0 bar fővezeték nyomással elindult. A mozdonyvezető vonatot 34 km/h sebességig gyorsította fel, amikor már a vonatfogadó II. vágány elején járt, a felvételi épület előtt kb. 870 méterrel.

A vonat ekkor kb. 330 méterre volt a felvételi épülettől és 29 km/h sebességgel haladt.

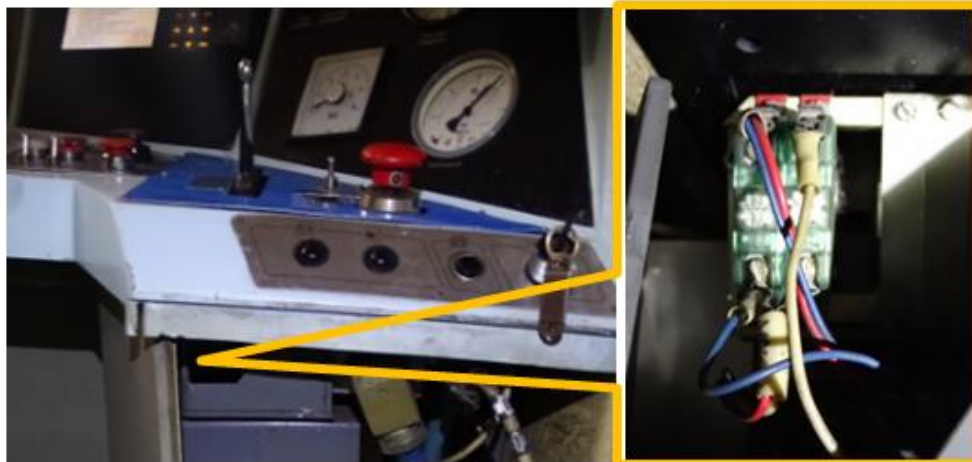
4. ábra: a fékezőszelep elektromos csatlakozásai

**7:44:37** A vonaton kényszerfékezés következett be, melynek utólag rekonstruált oka az volt, hogy az elektropneumatikus fékezőszelephoz csatlakozó egyik csúszósarus vezeték lecsúszott az érintkezőről, ezáltal a fékezőszelep hatástalanná vált, emiatt a jármű a fővezeték nyomást leürítette és a vonat Püskökladány állomás D jelű bejáratú jelzője előtt kényszerfékezéssel megállt.

Az esemény bekövetkezésekor az „A” oldali fékezőszelep elektromos csatlakozójáról egy csúszósarus kivitelű vezeték lecsúszott, ez okozta a vonat kényszerfékezését. (4. ábra)

Az esemény után a karbantartási területen a 416 sorozatú motorkocsikon valamennyi fékezőszelephez csatlakozó elektromos vezeték csúszósaruit biztosítófüles kivitellel cserélték.
