## **ZÁRÓJELENTÉS**

**2018-0901-5**

**Váratlan vasúti esemény / Jelzőmeghaladás**

**Debrecen állomás**

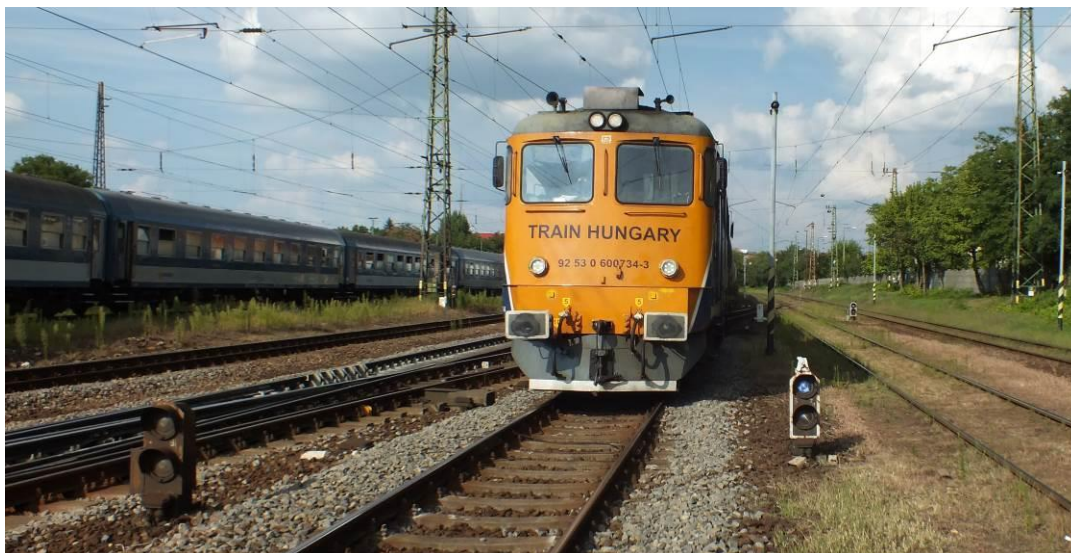
3. ábra: a vonat megállási helye

A Vb helyszínre érkezésekor a vonat az eseményt követő megállási helyén állt. A mozdony a felvágott 7. sz. váltó után volt, a szerelvény eleje pedig a váltón. A helyszínen a Debreceni Városi Rendőrkapitányság állományának tagjai és a MÁV TVBO munkatársai végeztek helyszíni szemlét. A Vb együttműködött a szemle lefolytatása során a helyszínen lévő szervezetek képviselőivel.

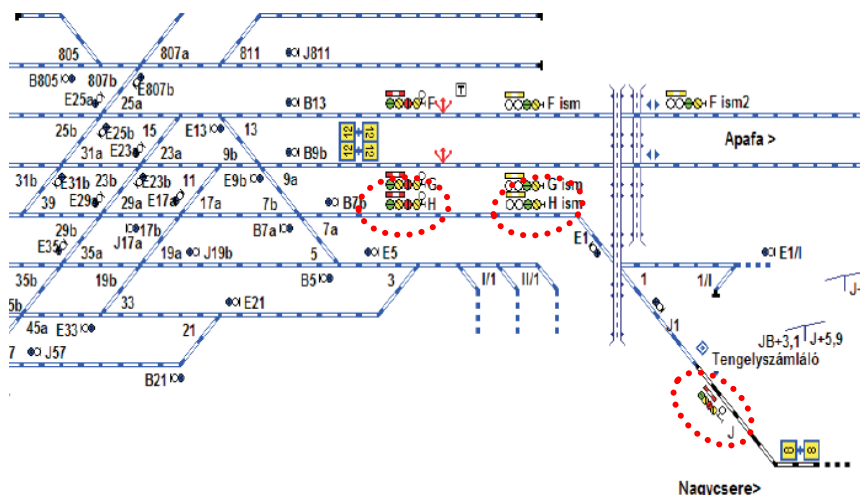
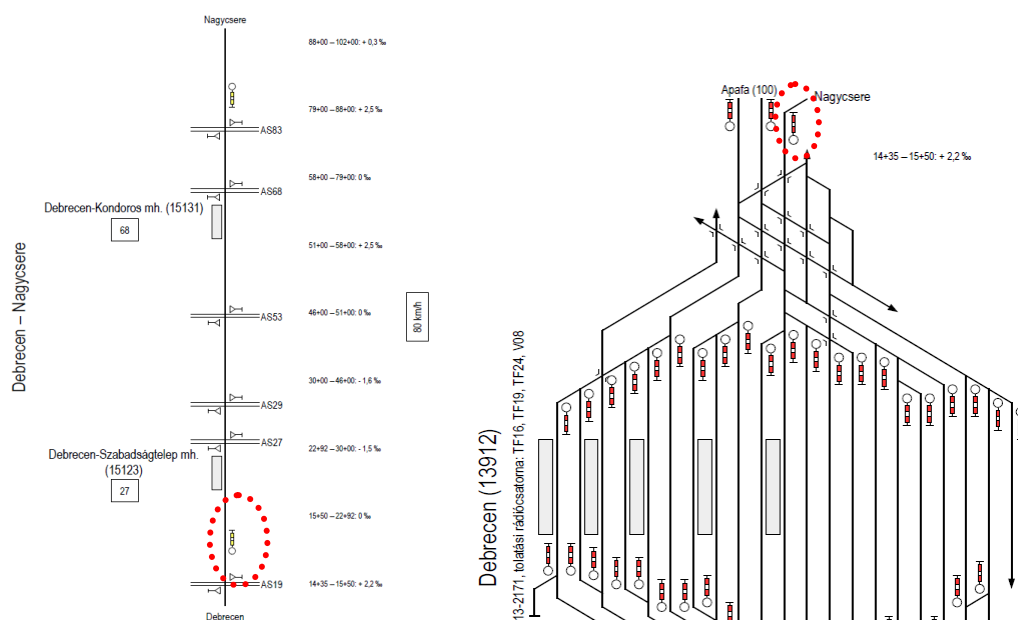
4. ábra: Az állomás vágányhálózatának részlete (forrás: RCH Útvonalkönyv)

5. ábra: Az állomás vágányhálózatának részlete (forrás: TH Útvonalkönyv)

Az ábrákon az eseményben érintett jelzők körrel kerültek kiemelésre.

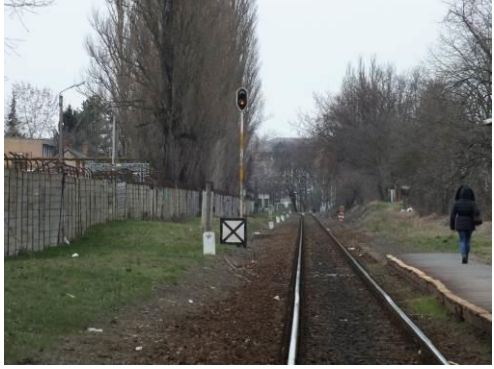
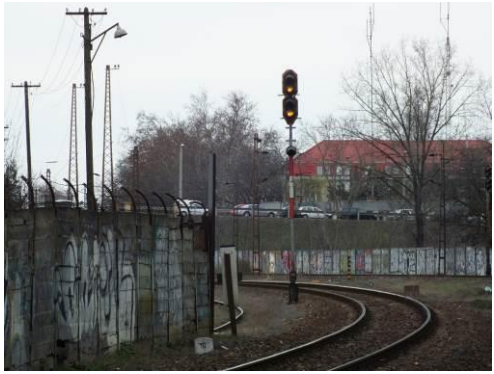
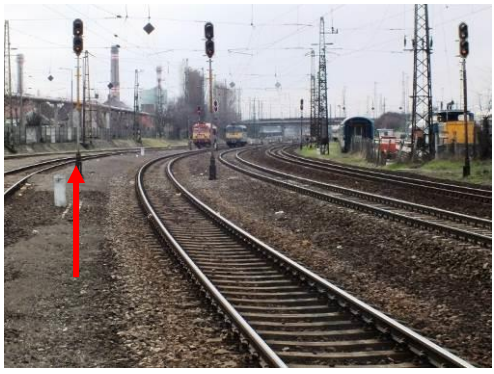
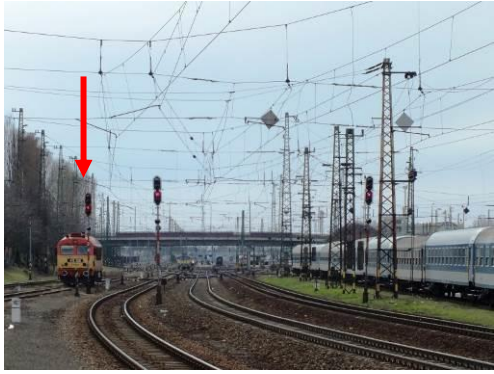
6. ábra A jelzők elhelyezkedése a vonat haladása szerint

A „H”-jelű bejáratú jelző az egyvágányú pálya bal oldalán van elhelyezve, és a jelző mellett még két kihúzó vágány van. A pálya jobb oldalán van a fővonal kétvágányú pályája, és azok külső oldalán az azokra érvényes bejáratú jelzők.

| <p>A „J”-jelű bejárat jelző előjelzője a pálya bal oldalán</p> | |
| <p>A „J”-jelű, első bejárat jelző a pálya bal oldalán</p> | |
| <p>A „H”-jelű bejárat jelző ismétlőjelzője a pálya bal oldalán</p> | |
| <p>A „H”-jelű, második bejárat jelző a pálya bal oldalán</p> | |

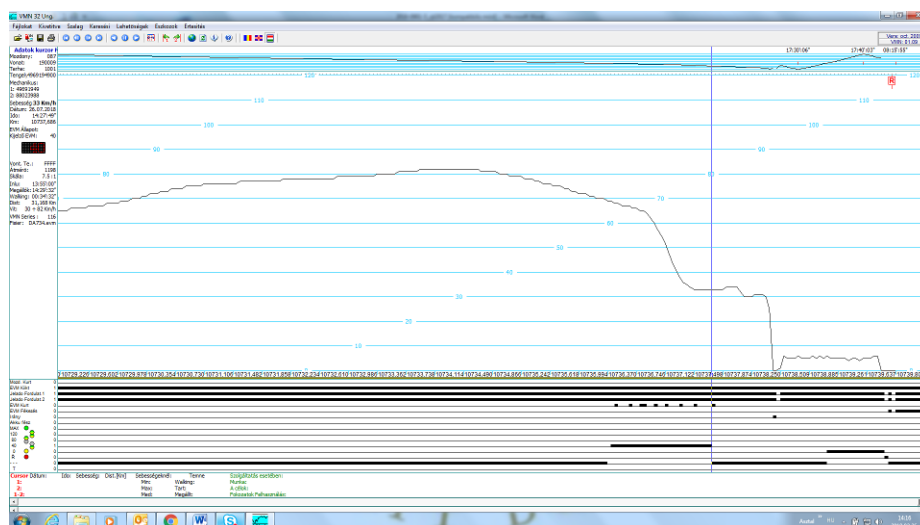
7. ábra: a mozdony menetíró regisztrátuma

A rögzített adatok elemzéséből megállapítható, hogy:

- A vonat a nyílt vonalon, jelfeladás nélküli pályán 80 km/ó sebességgel halad;
- 14 ó. 26 perc 14 mp.-kor 40 km/h sebességre figyelmeztető jel jön fel, megjelenik a vezetőállás jelzőn a 40 km/h csökkentett sebességre figyelmeztető jelzés
- A mozdonyvezető üzemi fékezéssel lelassítja a vonatot és a „J”-jelű jelző mellett 33 km/ó sebességgel halad el.
- 14 ó. 27 p. 50 mp-kor 3 vízszintes jel jelenik meg, ami azt jelenti, hogy nem üzemképes a vonatbefolyásoló, vagy a pályaszakasz nincs vonatbefolyásolásra kiépítve.
- 14 ó. 29 p. 08 mp.-kor gyorsfékezés kezdete került rögzítésre, 119 méter megtétele után, 24 másodperccel később a vonat megáll. A megállási pontig nem jelenik meg semmilyen jelzés a vezetőállás-jelzőn.
- A helyszíni szemle befejezése után a vonat elindult, és a váltókörszét elhagyása után Megállj!-ra figyelmeztető jelzés jelent meg.

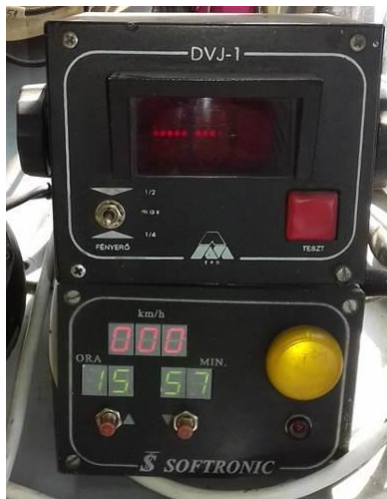
8. ábra A vezetőállás jelző képe a megállás után

A vezetőállás jelzőnek utolsó digitális kijelzője nem működött, azonban a jelzési képek értelmezését ez nem akadályozta.
