## ZÁRÓJELENTÉS

2020-0301-5  
(HU-6269)

**Váratlan vasúti esemény / Jelzőmeghaladás**  
Isaszeg, 2020. március 21.

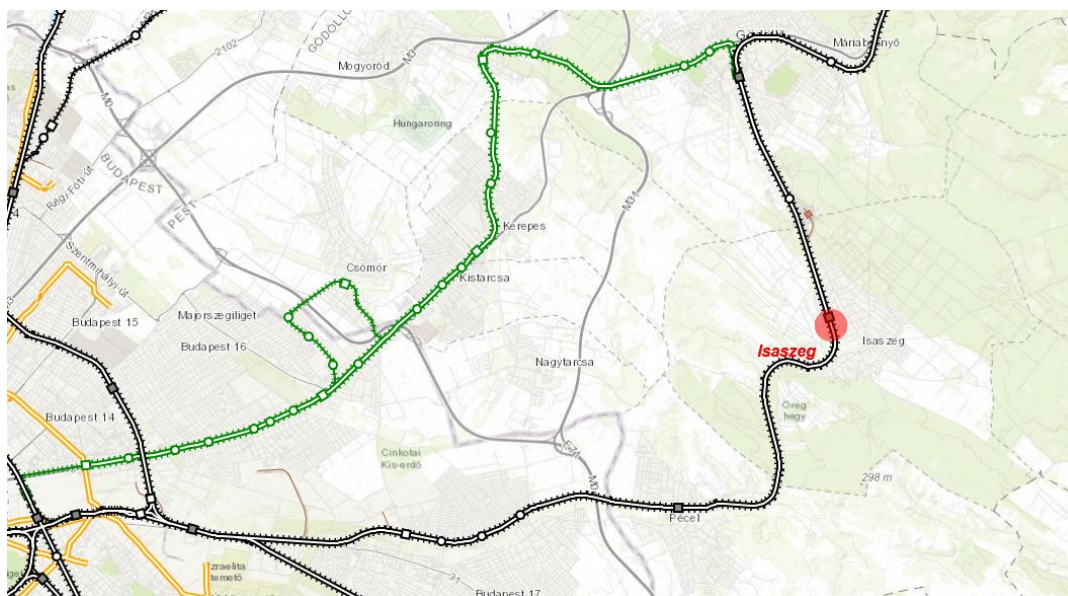
1. ábra: az esemény helye

Az eset helye: **országos vasúti pályahálózat,  
80a számú, Budapest – Hatvan vasútvonal,  
Isaszeg állomás III. vágány, K3 jelű kijáratit jelző**

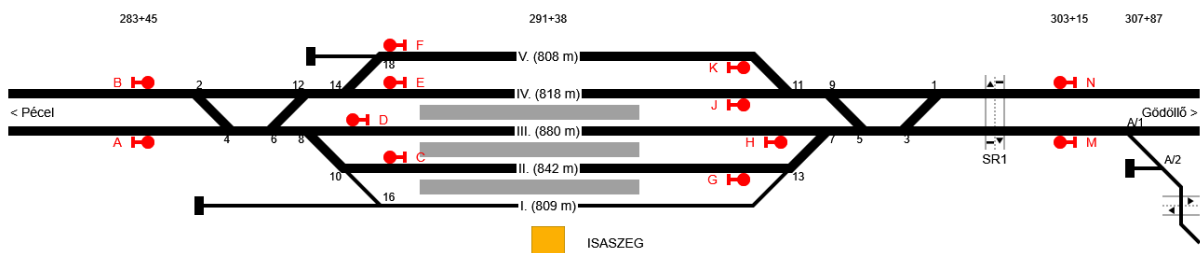
2. ábra: Isaszeg állomás korábbi vágányhálózata

Isaszeg állomás is jelentősen megváltozott az átépítés során. Korábban négy vonatfogadó vágánya volt, keskeny és alacsony peronokkal (2. ábra). Az átépítés után (az eset idejére) három vonatfogadó vágány és egy csonkavágány maradt, aluljárón át megközelíthető szigetperonokkal, de az utasforgalmi létesítmények ekkorra még nem készültek el teljes mértékben (3. ábra).

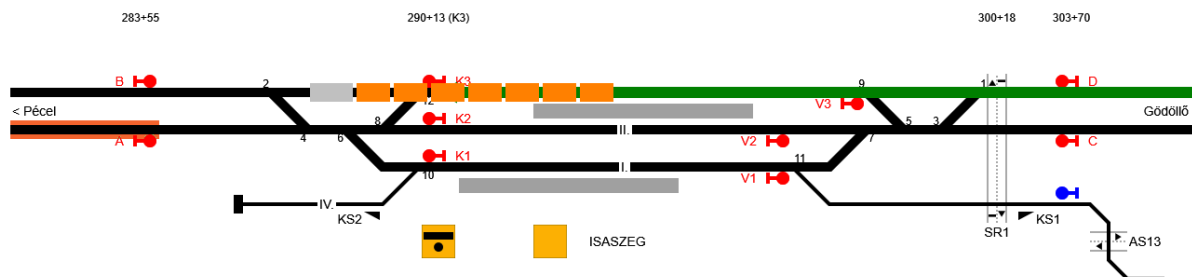
4. ábra: a vonat megállása

**290+13** A vonat kb. 55-60 km/h sebességgel elhaladt a Megállj! állású K3 kijáratit jelző mellett.

**288+13** A vonat megállt (4. ábra).

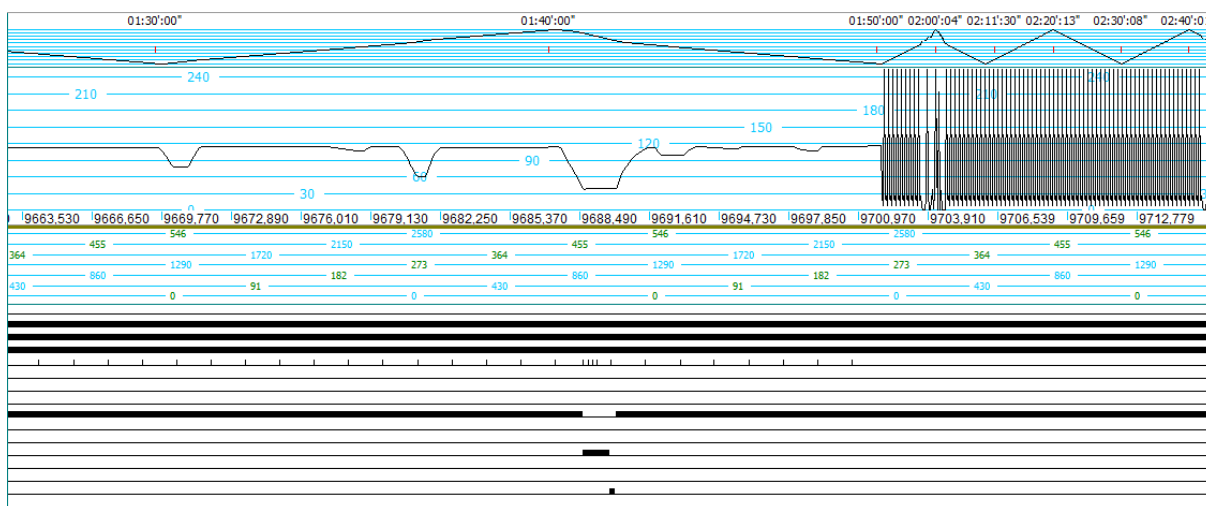
5. ábra: az adatrögzítő képe a meghibásodás helyén

Az esetben érintett mozdony adatrögzítője az eset előtt 8 nappal meghibásodott, ezért az eseményben érintett vonat tényleges mozgása nem volt megállapítható (1. melléklet). Ezért, a mozgás becslésére végezte a Vb az előző pontban hivatkozott vészfékezési próbát.

A mozdonyon Softronic VMN típusú adatrögzítő volt, melynek kiolvasását a vasúti társaság végezte. A kiolvasott adatok 2020. március 13-tól kezdődően – így az eset idején is – értékelhetetlenek:

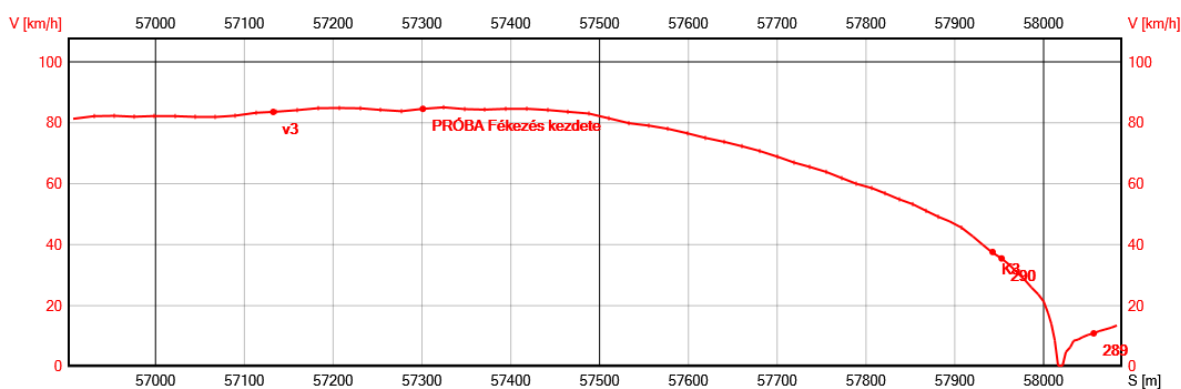
8. ábra: a próba menetdiagramja GPS adatok alapján

- a mozdonyvezető fékezési beavatkozásától a megállásig GPS mérés alapján 716 m-t tett meg;
- a fővezeték nyomásesésétől a megállásig az adatrögzítő alapján 678 m-t.

Hasonló fékezési folyamatot és kezdeti sebességet feltételezve ez azt jelenti, hogy az eseménykor a fékezést a 295+29 – 294+91 szelvény környezetében kezdték meg, vagyis kb. 300-330 méterrel a V3 jelű jelző után. Ezt a távolságot a vonat 80 km/h-val 13-15 másodperc alatt futja be. Ez idő alatt kellett történnie a következőknek:

A fékezési görbe becslése céljából a Vb egy hasonló összeállítású tehervonattal próbát végzett. A próba során Isaszeg állomásra való behaladás közben kb. 80 km/h sebességnél, a vonatfogadó vágányon felvett zöld (MAX) jelzéssel egy időben vészfékezésre került sor. A próbáról a következő adatok állnak rendelkezésre:
