## ZÁRÓJELENTÉS

2020-0515-5  
(HU-6275)

**Vasúti baleset / Kisiklás**  
Hatvan (33. váltó), 2020. június 2.

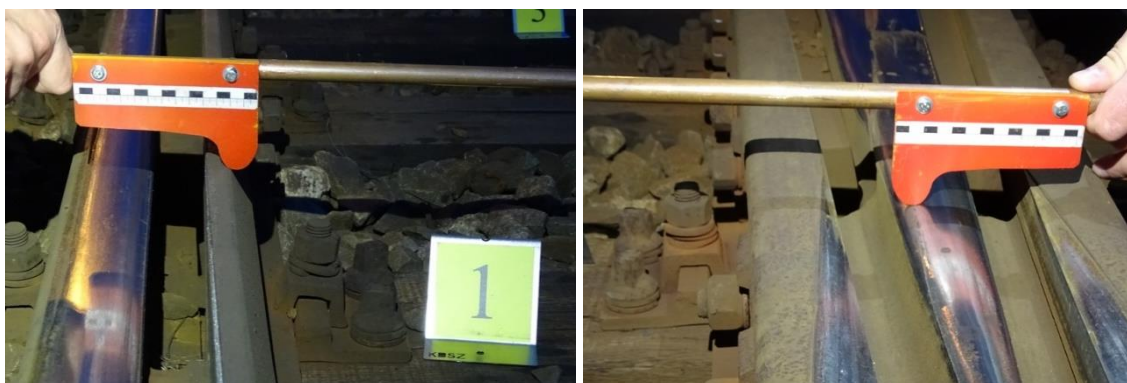
**3. ábra: a kisiklott kerekek helyzete a keresztezési részen, a látható nyomok alapján**

**0 m** A védőkocsi jobb első kereke kiemelkedett, a kisiklást már a keresztezési rész vezetősinje sem tudta megakadályozni.

A kisiklási nyomok és a rendelkezésre álló mozgókép-felvétel is megerősítik, hogy előbb a kocsi első tengelye siklott ki.

A kocsi keresztbe fordult, az ütközők leszakították a mozdony és a védőkocsi légfék-tömlőjét, a vonat emiatt befékeződött.

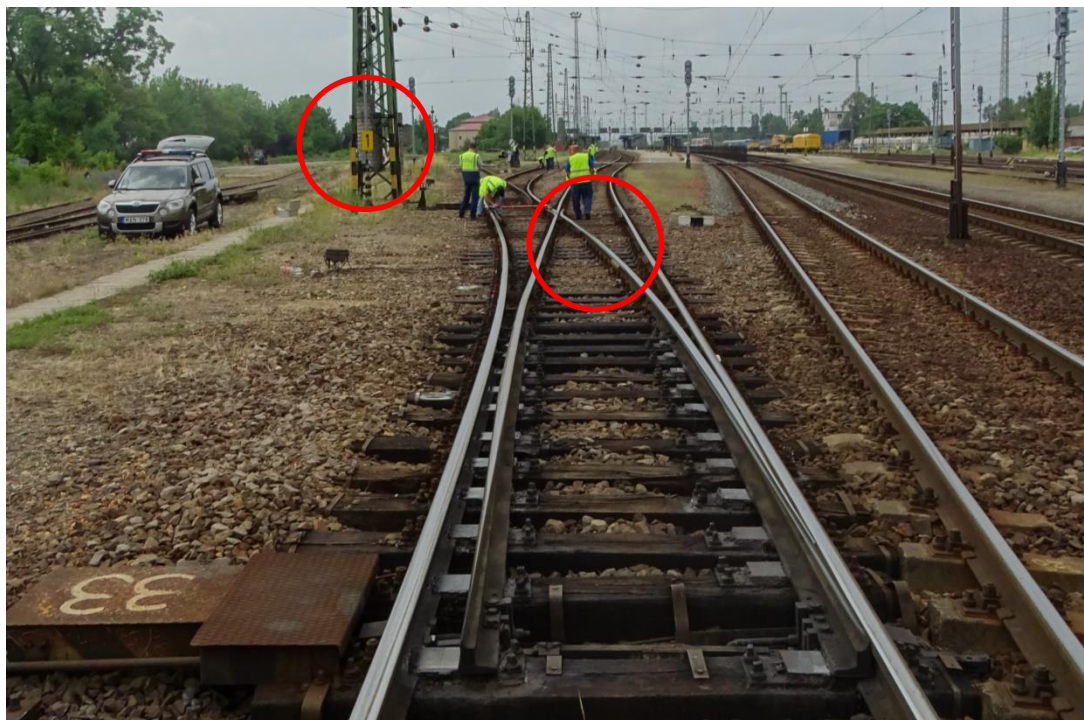
**4. ábra: a sebességkorlátozás kezdete a hibás kitérő után**

A baleset után a kisiklás helyén ennek ellenére nem vezettek be sebességkorlátozást. Az esettel összefüggő 10 km/h korlátozás a kitérőt követő, súlyosan megrongálódott pályarészre lett elrendelve, és egy másik vágány mellé lett kitérve.

A későbbiekben a kitérő helyreállítása átszegeléssel megtörtént, ez a kitérővizsgálati könyvbe azonban nem lett bejegyezve.

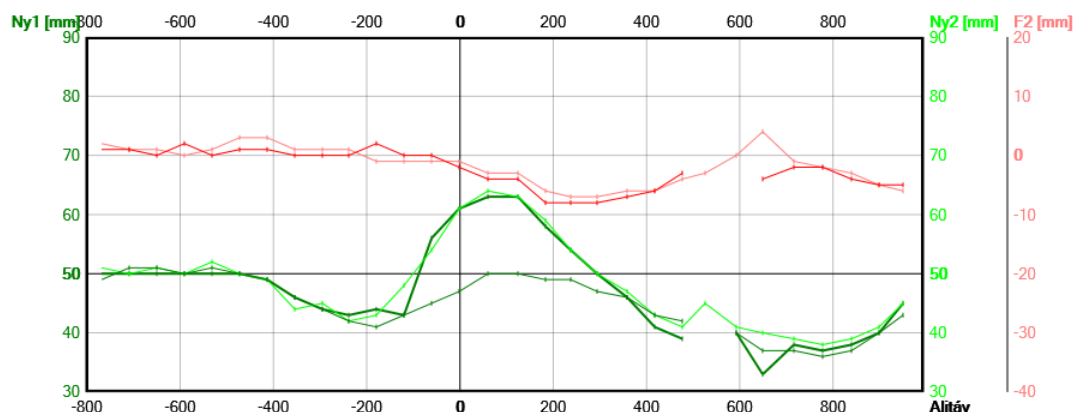
5. ábra: a nyomtáv alakulása a kisiklás helye előtt

A részletes nyomtáv mérés (1. melléklet) azonban rámutatott, hogy közvetlenül a kisiklás helye előtt, a 27-38. aljakon 20 mm nagyságrendű helyi nyombővülés van, amelyben a 32-38 aljak között a nyomtáv 3,5 méteren 22-24 mm-t csökken.

Ez 6-7 mm/m nyomtávolság változás, ami a legkisebb, 40 km/h-ig terjedő sebességsávban is meghaladja a C3 (azonnali beavatkozás) határértékét (3. melléklet).

A pályafenntartási szervezet ezt a hibát nem ismerte fel (lásd még 4.1.2) a pályafelügyeleti módszerek és szabályok hiányosságaira is visszavezethetően (lásd 4.4.1).

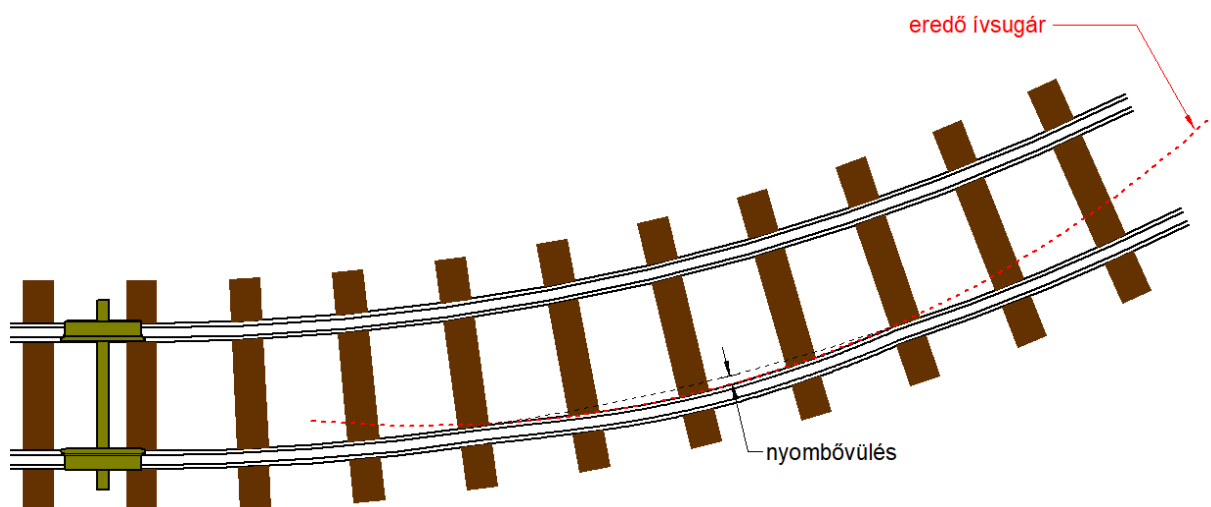
6. ábra: a helyi nyombővülés következtében előálló ívsugár

Ez a hiba nem csak adminisztratív meg-nem-felelést jelent. Az ívben lévő helyi nyombővülés miatt ugyanis a járművek futását meghatározó ívsugár eltérő, kisebb lesz.

A Vb számításai szerint a konkrét esetben a kitérő 192 m sugarú ívén fennálló nyombővülésből az adott szakaszon 68-77 m eredő ívsugár becsülhető. A számítás során a megengedett 5 mm/m változásnak megfelelő mértékűre korrigálva a nyomtávot kb. 100 m ívsugár adódik.

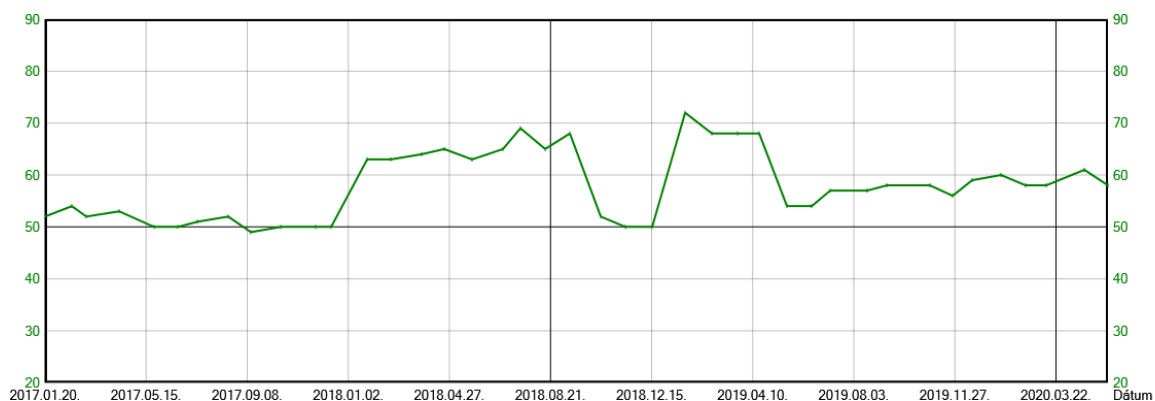
## 2. melléklet A kitérő mért adatai

Ezek során a kitérő ívében mért, feljegyzett nyomtávolság időszakosan változóan

- 1449-54 mm,
- 1463-69 mm, majd
- 1454-61 mm

Ezek közül a középső, 2018. január – 2019. április közti adatok nagyrészt a C2 (beavatkozási), a harmadik, 2019. május után adatok C1 (figyelmeztetési) mérethatárba esnek.

A kitérővizsgálati könyvek alapján a kitérő ívében a következő nyomtávokat jegyezték fel:

A 2020.04.24-i adatsor melletti bejegyzés szerint:

„4 db kit. alj csere FKG KFT [aláírás]”
