INNOVÁCIÓS ÉS TECHNOLÓGIAI  
MINISZTERIUM  
KÖZLEKEDÉSBIZTONSÁGI SZERVEZET

## ZÁRÓJELENTÉS

Lillafüredi ÁEV, 2020. június 24.

**Vasúti baleset / Kisiklás**  
július 10. július 14.

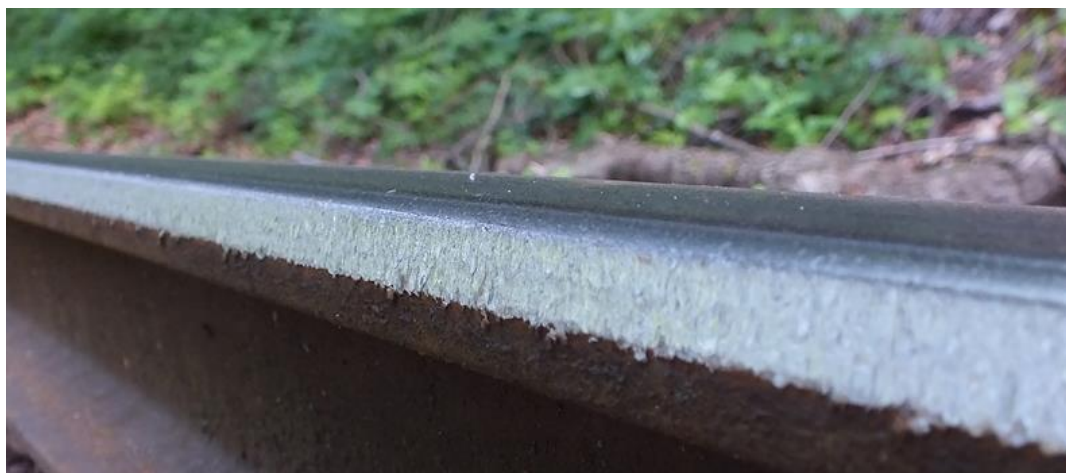
**4. ábra: érdesre kopott sín a 77. szelvényben**

A nyomkarima-sín közti súrlódás pontos számértékként nem határozható meg, azonban szembeötlő volt a kisiklások helyét jelentő kis sugarú ívekben a sínek érdesre kopott oldala, és vele együtt a nyomkarimák hasonló felülete (4. ábra).

Ezzel összhangban voltak a vasútüzem-vezető tapasztalatai, szerinte a közelmúltban az oldalkopott sínek felülete érdesebb lett. (Ehhez kapcsolódóan volt olyan jármű, amelyet kifejezetten alacsony futásteljesítmény után ki kellett vonni a forgalomból a nyomkarima túlzott kopottsága miatt.)

A szakirodalom<sup>6</sup> is megerősíti azt a tapasztalatot, hogy az új (frissen esztergált) kerékprofilok eleinte gyorsabban kopnak, vagyis a kerék-sín közti koptató hatás erősebb.

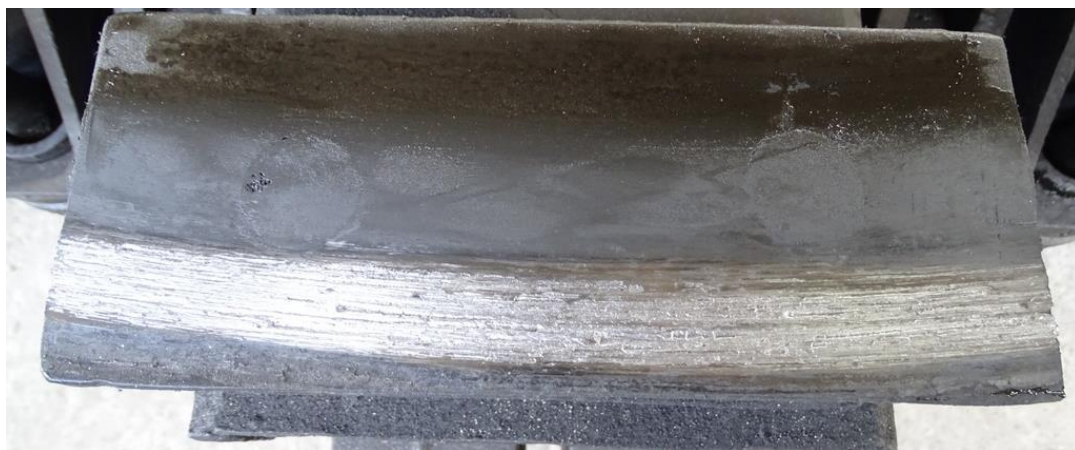
**5. ábra: a berágódott csúszótám**

A kocsi műhelyi vizsgálata pedig feltárta, hogy a kisiklott forgóvázon az 1-2 kerekek közti csúszótámon erős berágódás volt (5. ábra).

A berágódott csúszótám problémáját súlyosbítja, hogy a terhelődött főátlóban van, tehát a pálya fekszint-viszonyai nem csak a kerékterhelést csökkentették, hanem össze is szorították ezt a hibás csúszótámat. Következésképpen a 8-as kerék nyomkarimáját nagy terelőerő érte.

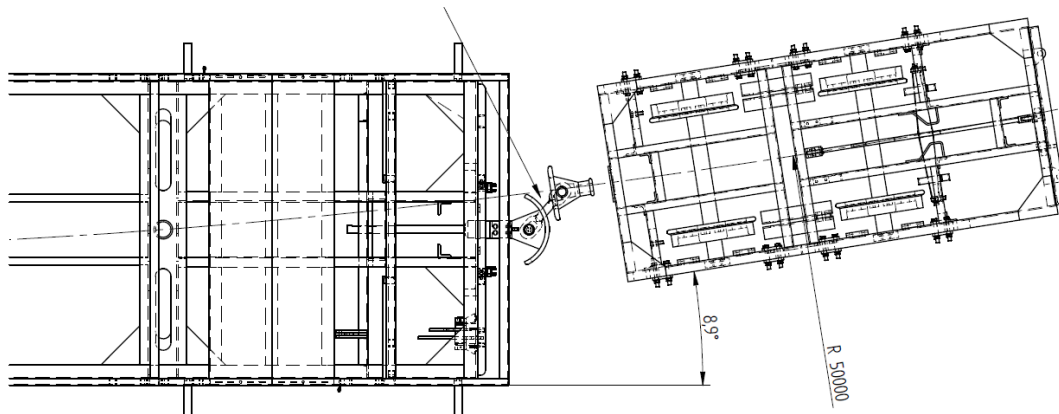
**6. ábra: eltérő járműkonstrukciók kapcsolása ívben (rajz: projektvezető)**

A 301 psz. kocsi kapcsolókészüléke ezzel szemben – a keskenynyomközű vasutak ma is nagy számban futó régebbi kocsijain elterjedt megoldás szerint – a forgóvázon van rögzítve. Ez viszont azzal jár, hogy ívben a kapcsolókészülék a vágánytengelyhez képest kevésbé nyúlik oldalra (lásd 6. ábra, jobb oldali kocsi).

Bármely megoldású kocsi a hozzá hasonlóval összekapcsolva jól működik, hiszen hasonló oldalhelyzetű kapcsolókészülékek találkoznak. Jelen esetben azonban a 301 psz. forgóvázon kapcsolt kocsi a 305 illetve 308 psz. főkereten kapcsolt kocsikkal volt összekapcsolva. Az oldalra nyúlások ekkor jelentősen eltérnek, a kialakuló távolságot pedig rendes körülmények között a kapcsolótag hidalja át, átlós helyzetével (lásd 6. ábra, kapcsolótag helyzete).

Itt most súlyosbította a helyzetet, hogy a 301 psz. kocsi a fékállás nélküli, rövidebb, kisebb kinyúlású forgóvázával, a 305 illetve 308 psz. pedig a fékállásos, nagyobb kinyúlású végével volt a másik felé.

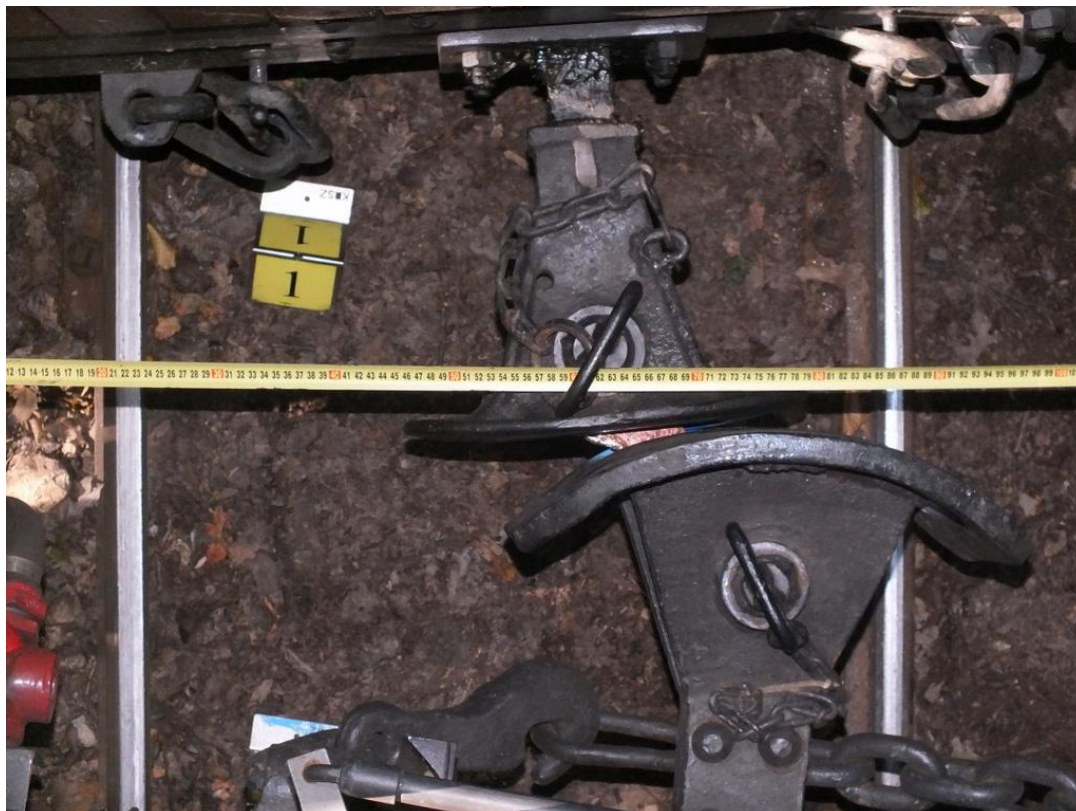
- Túl rövid kapcsolótag esetén – mivel az oldalra távolodásnak mellékhatása a kapcsolókészülékek közeledése – egy korlátozott szöghelyzetnél a kapcsolókészülékek ütközőfelületei egymáshoz érnek, ezzel megint csak meggátolva a további elmozdulás. A folyamat innentől azonos az előzővel. A Vb a július 14-i kisiklásnál ezt a lefolyást azonosította, ugyanis igazolható volt az kapcsolókészülékek összeérése (7. ábra).

**7. ábra: az kapcsolókészülékek helyzete a helyreállítást követő próba során, 240 mm csapszegtávolság mellett: az ütközőfelületek alsó része összeért**

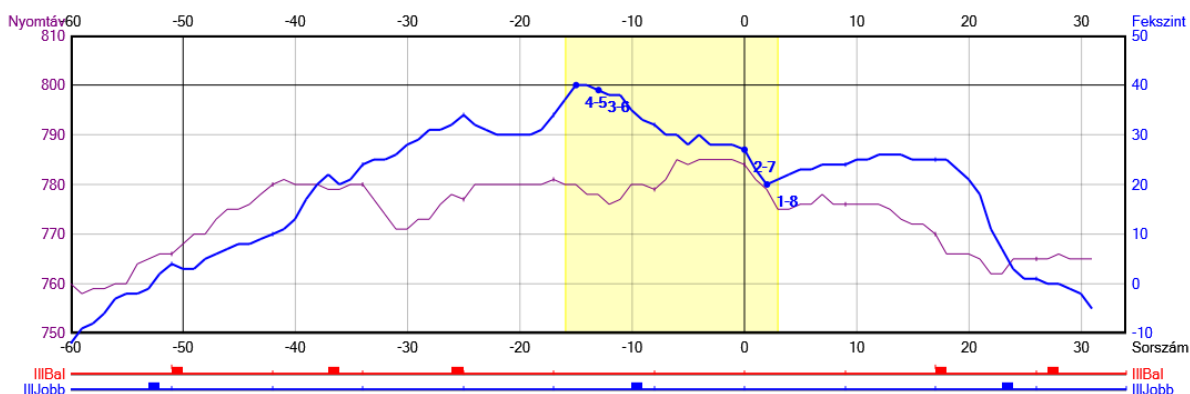
**9. ábra: a vágány mért adatai**  
(lila: nyomtáv, kék: fekszint, jelölések: a kocsí tengelyei a kisikláskor)

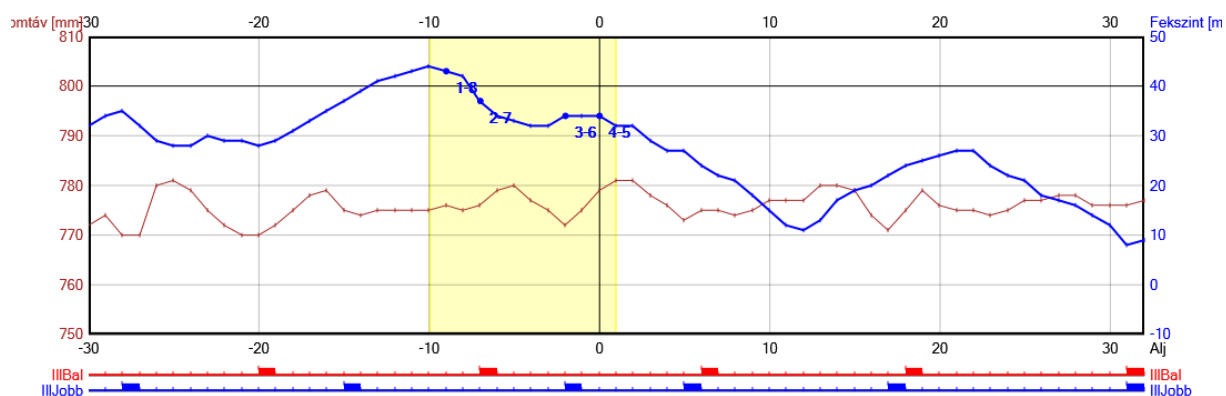
**10. ábra: a vágány mért adatai**  
(lila: nyomtáv, kék: fekszint, jelölések: a kocsi tengelyei a kisikláskor)

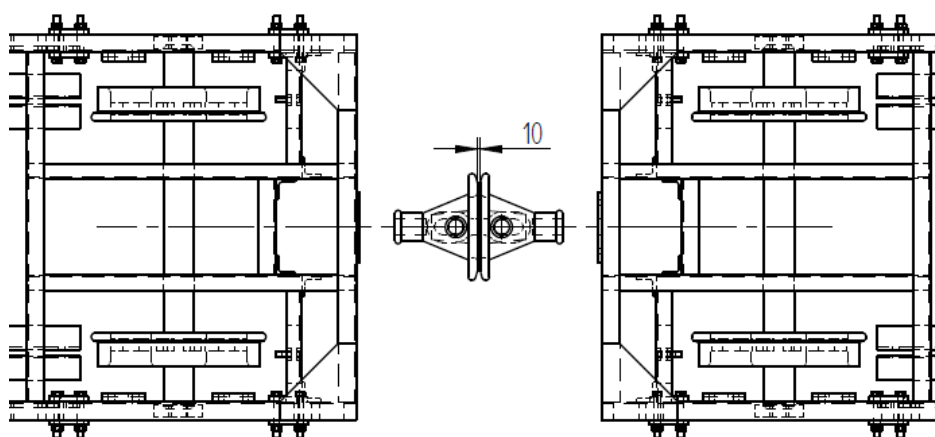
16. ábra: tolás 301+301 kapcsolásnál (rajz: projektvezető)

(1) tolás esetén 10 mm hézag marad a kapcsolókészölékek ütközősíkjai között, melyről a projektvezető megjegyzése: „Ez egy általunk lemért ütköző és az általunk lemért nyolcas [a nyolcas a kapcsolótag megnevezése – szerk. a Vb] alapján készült, ez a 10 mm a valóságban lehet kisebb is.”
