INNOVÁCIÓS ÉS TECHNOLÓGIAI  
MINISZTERIUM  
KÖZLEKEDÉSBIZTONSÁGI SZERVEZET

## ZÁRÓJELENTÉS

Lillafüredi ÁEV, 2020. június 24.

**Vasúti baleset / Kisiklás**  
július 10. július 14.

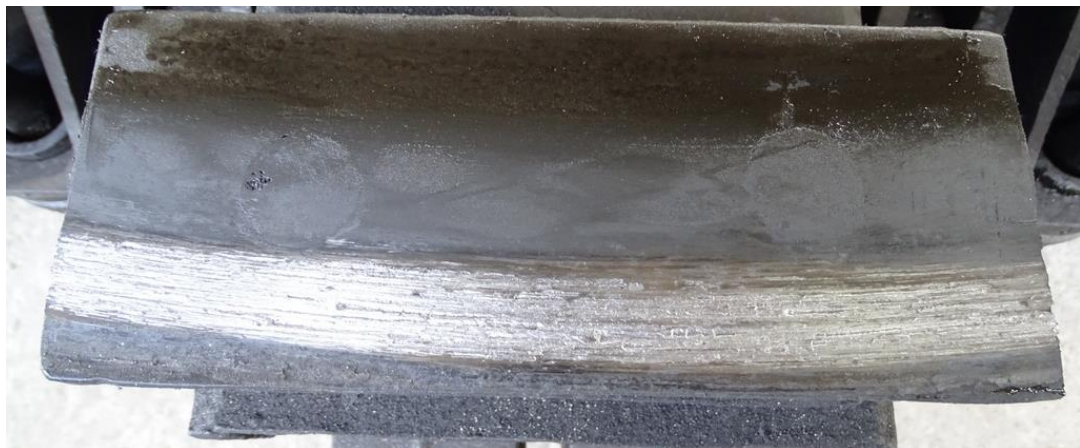
**5. ábra: a berágódott csúszótám**

A kocsi műhelyi vizsgálata pedig feltárta, hogy a kisiklott forgóvázon az 1-2 kerekek közti csúszótámon erős berágódás volt (5. ábra).

A berágódott csúszótám problémáját súlyosbítja, hogy a terhelődött főátlóban van, tehát a pálya fekszint-viszonyai nem csak a kerékterhelést csökkentették, hanem össze is szorították ezt a hibás csúszótámat. Következésképpen a 8-as kerék nyomkarimáját nagy terelőerő érte.

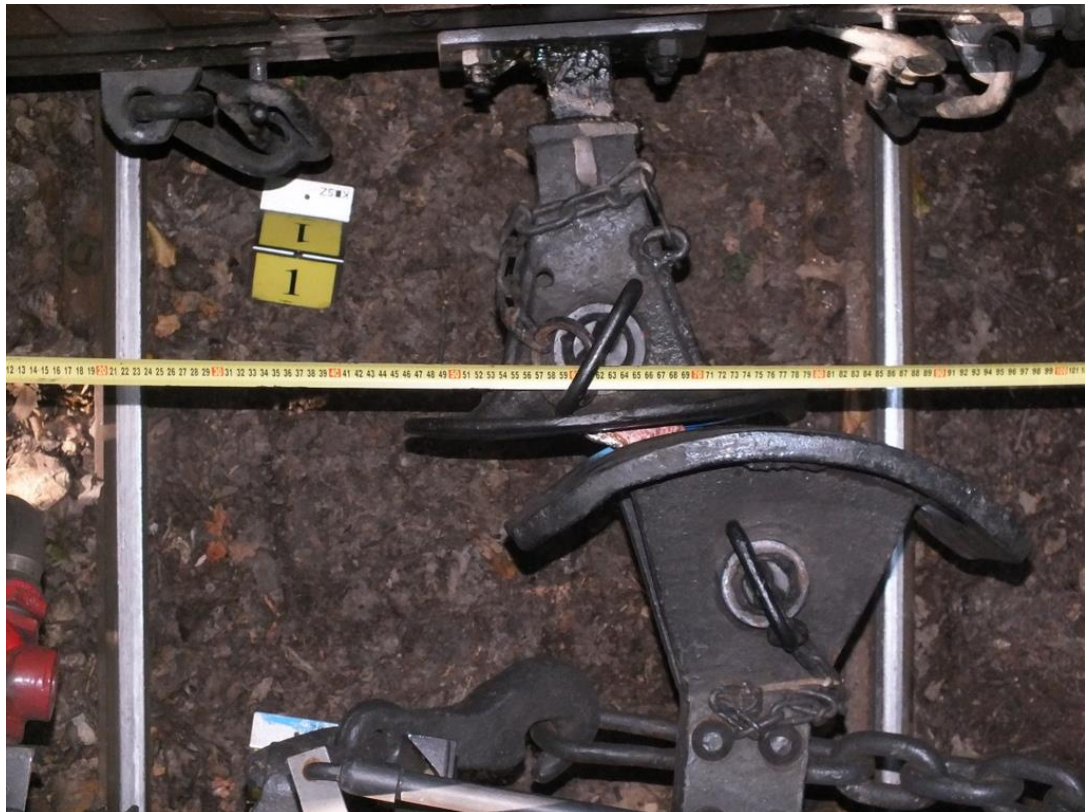
- Túl rövid kapcsolótag esetén – mivel az oldalra távolodásnak mellékhatása a kapcsolókészülékek közeledése – egy korlátozott szöghelyzetnél a kapcsolókészülékek ütközőfelületei egymáshoz érnek, ezzel megint csak meggátolva a további elmozdulás. A folyamat innentől azonos az előzővel. A Vb a július 14-i kisiklásnál ezt a lefolyást azonosította, ugyanis igazolható volt az kapcsolókészülékek összeérése (7. ábra).

**7. ábra: az kapcsolókészülékek helyzete a helyreállítást követő próba során, 240 mm csapszegtávolság mellett: az ütközőfelületek alsó része összeért**

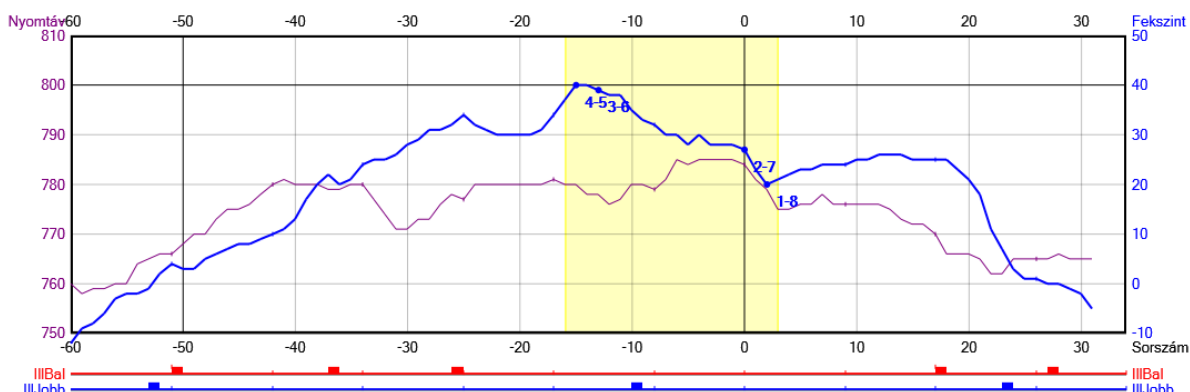
9. ábra: a vágány mért adatai  
(lila: nyomtáv, kék: fekszint, jelölések: a kocsí tengelyei a kisikláskor)
