## ZÁRÓJELENTÉS

2020-0708-5  
(HU-6309)

**Váratlan vasúti esemény / Jelzőmeghaladás**  
Budapest-Nyugati, 2020. július 23.

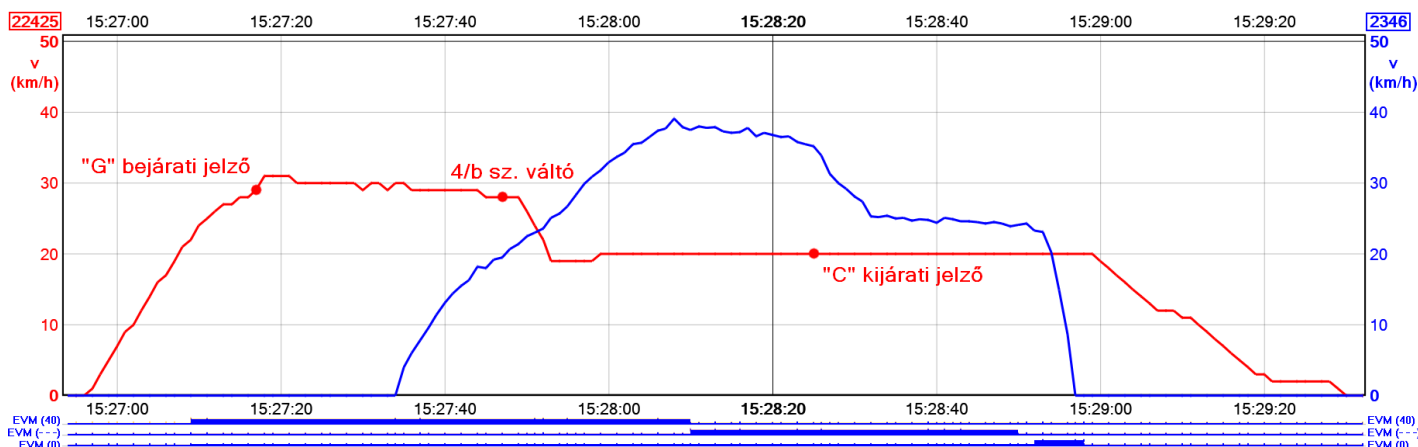
5. ábra: a vonatok regisztrátuma (piros: 22425 sz. vonat, kék: 2346 sz. vonat)

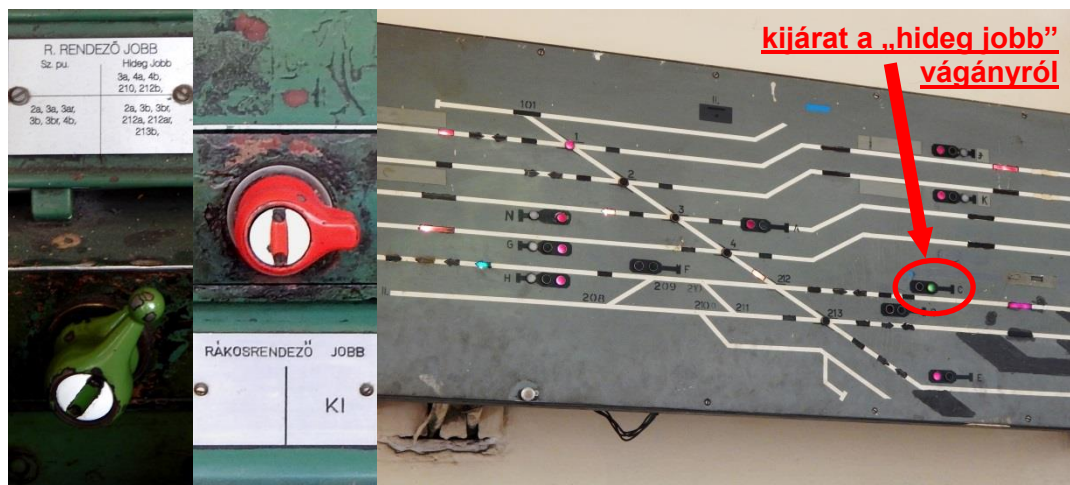
6. ábra: az elfordított vágányúti gomb és jelzőkapcsoló, valamint a vágánytábla

A Vb helyszíntre érkezésekor a II. sz. állítóközpontban a biztosítóberendezésen a „hideg jobb” vágányról kijáratú vágányút volt lezárva „Rákosrendező jobb” vágány felé, valamint a „C” jelzőre továbbhaladást engedélyező jelzés volt kivezélve (6. ábra). A II. sz. állítóközpont biztosítóberendezésének számlálói a TVB biztosítóberendezési szakértője által a helyszíntre való kiérkezéskor egyeztetésre kerültek a Hibaelőjegyzési könyvvel, eltérés nem volt tapasztalható.

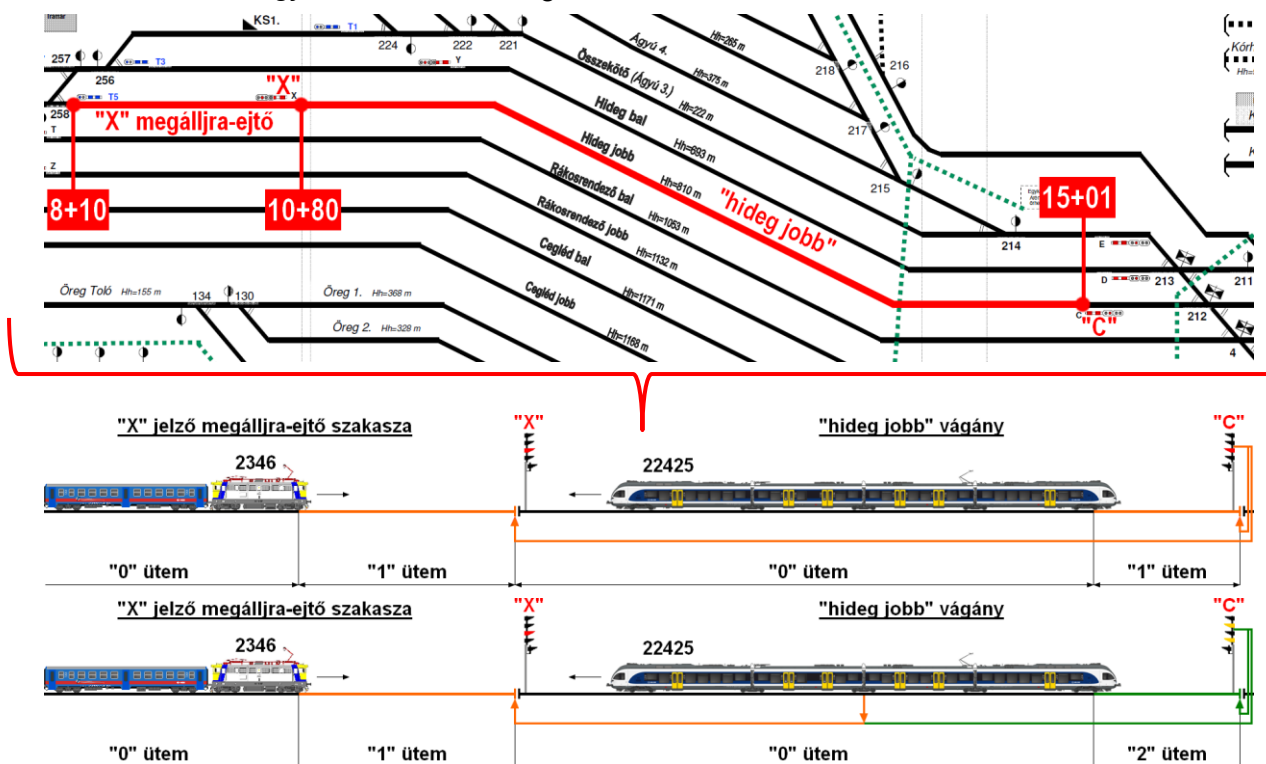
8. ábra: az osztott betáplálás miatt 15 óra 28 perc 52 másodperc után a „C” jelző jelzési képétől függetlenül a 2346 sz. vonat mozdonyának vonatbefolyásolója által érzékelt 75 Hz-es ütemjel: az 1-es ütem

Jelen esetben tehát önmagában a szembeközlekedést nem akadályozta meg a vonatbefolyásoló, de bármelyik vonatnak a mozdonyvezető általi megállítása után a másik vonat az „X” jelző mellett történő elhaladáskor kényszerfékezéssel szintén időben megállt volna, ütközés nem következett volna be. Megjegyzendő azonban, hogy más körülmények között (például sűrű ködben és/vagy a jelenleginél kedvezőtlenebb egymáshoz képesti pozícióban), egy engedély nélküli jelzőmeghaladás esetén az adott pályafelület kiépítettségével cselekvőképes mozdonyvezetők mellett is előfordulhat olyan helyzet, hogy az azonos vágányra került szembeközlekedő vonatokat nem állítja meg a vonatbefolyásoló berendezés, és ütközés következhet be. A Vb véleménye szerint a jelen kor technikai fejlettségét figyelembe véve az ország egyik legnagyobb forgalmú fejpályaudvarán a relatív alacsony alkalmazott sebességek ellenére is elvárható lenne egy, az ütközések megelőzését biztosító műszaki berendezés alkalmazása.

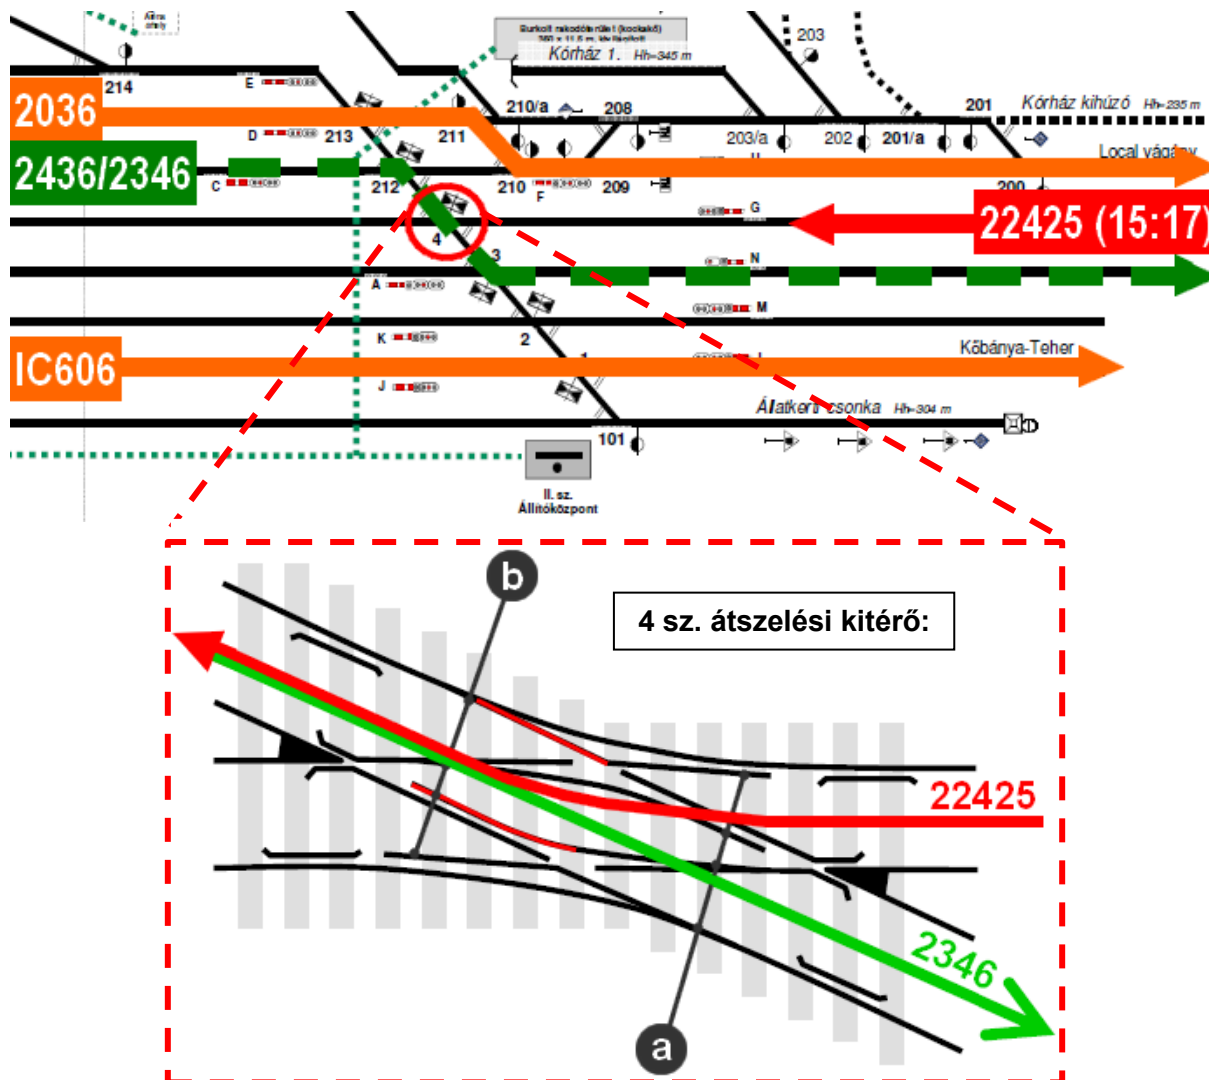
9. ábra: a 4. sz. átszelési kitérő állása az eset idején  
(pirossal jelölve a felvágott csúcssínek)

A helyszínen található nyomok alapján a 4/b sz. váltó balra terelő állásban felvágva volt található. Ahhoz, hogy a Rákosrendező felől helyes vágányon érkező 22425 sz. vonat a főirányból mellékirányba álló 212 sz. átszelési kitérő felé, majd

azon keresztül végeredményben a „hideg jobb” vágányra terelődjön, a 4. sz. átszelési kitérőnek eredetileg a korábban a „hideg jobb” vágányról Rákosrendező felé kijáró 2436 sz. vonat vagy a soron következő, szintén a „hideg jobb” vágányról Rákosrendező felé kijáró 2346 sz. vonat vágányútja szerint kellett beállítva lennie. Azaz a 4. sz. átszelési váltónak eredetileg mellékirányból mellékirányba kellett terelnie, és a váltón utoljára közlekedő 22425 sz. vonatnak kellett azt felvágnia:

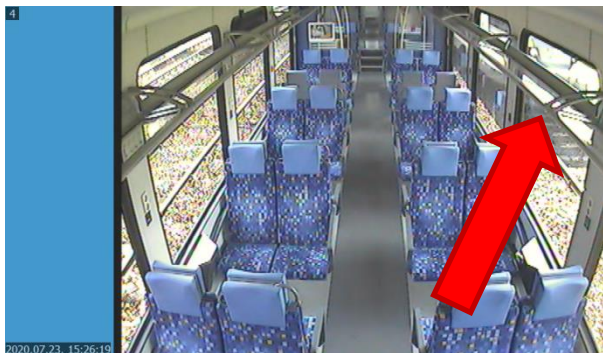
A fentiek alapján tehát kijelenthető, hogy a 22425 sz. vonat „Megállj!” állású „G” jelző mellett haladt el. Megvizsgálva a motorvonat zárláncú utastéri kamerafelvételeit (12-13. ábra) a Vb arra a következtetésre jutott, hogy a mozdonyvezető közvetlenül a 2036 sz. vonat elhaladása után azért indította meg a vonatát, mert az így kialakult forgalmi szituáció az elvárásaival megegyezett, azaz miután Budapest-Nyugati bejáratán feltartóztatásra került, majd 8,5 percet várakozott, a mozdonyvezető gondolataiban elmerülve (tudatosan vagy tudat alatt) arra a téves következtetésre juthatott, hogy a szemből kihaladó 2036 sz. vonat miatt kellett a bejáraton megállnia és eddig annak a kihaladására kellett várnia. A Vb véleménye szerint a helyszíni meghallgatása során a mozdonyvezető azért nyilatkozhatta többször is azt, hogy az eset idején a „G” jelzőn egy sárga fényt látott, mert valójában nem tudott egyértelműen visszaemlékezni a jelzőre, az emlékezete összekavarodott, és az utolsó emlékképe a „G” jelzőről az előző fordulójában azon tapasztalt egy nyugodt sárga fény volt.

12. ábra: a 22425 sz. vonat utastéri kamera-képe 15:26:19-kor a 2036 sz. vonat elejével

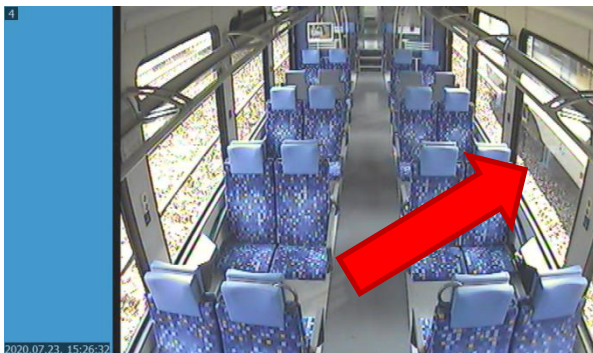
13. ábra: a 22425 sz. vonat utastéri kamera-képe 15:26:32-kor a 2036 sz. vonat végével
